Asbestinventarisatetest

Tangemolenlaan 15/B001, 1850 Grimbergen

Attestnummer : 20240611-000241.000

Uitgegeven op : 11.06.2024

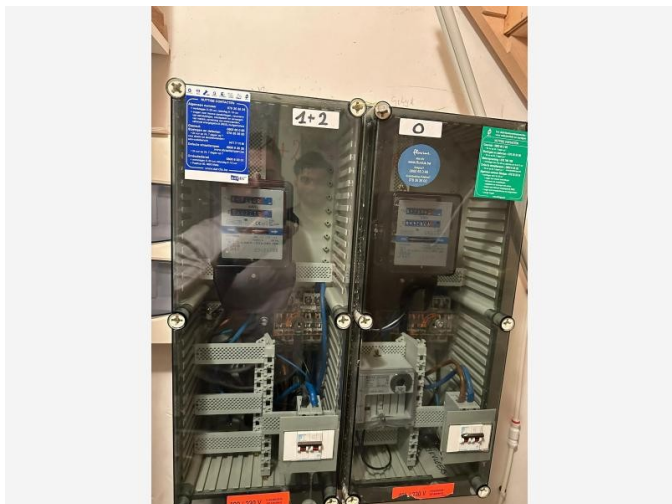
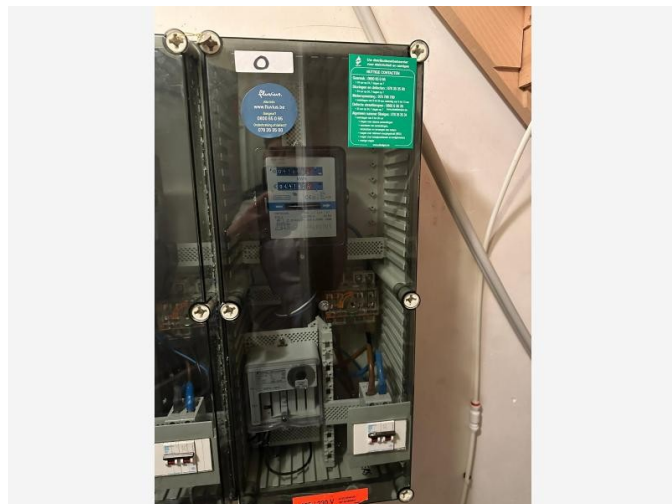
Het asbestmateriaal valt onder de mijlpaal van 2040.

Zorgvuldig beheren

Eindbeoordeling materiaalrisico	Zeer laag materiaalrisico en/of zeer lage kans op vezelvrijgave
---------------------------------	---

Gebondenheid	Categorie 1: hechtgebonden in oorsprong
Asbestsoort (vezeltype)	Crocidoliet aanwezig
Asbestconcentratie	Laag (< 50%)
Afschermingsgraad van het gehele materiaal	Stootvaste afscherming of omkasting
Toestand van het materiaal	Onbeschadigd, niet verweerd

Beschrijving	ANALOGE METER
Omgeving	Binnen
Primaire drager	Communicatie en elektrische infrastructuur en uitrusting
Asbestmateriaal	Plaat, paneel, tablet - Type Bakeliet
Bindmiddel van asbestmateriaal	Kunststof of -hars
Gebondenheid op basis van bindmiddel	Hecht
Hoeveelheid (oppervlakte - dikte - aantal)	• 0,50 m ² - 1,00 cm - 1 stuk
Totaal volume	0,005 m ³
Eenvoudig bereikbaar	Ja
Bevestigingswijze	• Geklemd
Identificatiemethode	Vaststelling zonder monsternamen

- Zorg voor een veilig beheer. Vermijd het beschadigen van het asbestmateriaal. Controleer de toestand jaarlijks op wijzigingen.

- Eenvoudige handelingen: enkel door erkend asbestverwijderaar
Een analoge meter mag enkel en alleen vervangen worden door Fluvius. Zij zullen de nodige PBM-middelen voorzien rekening houdend met het Welzijnswet.

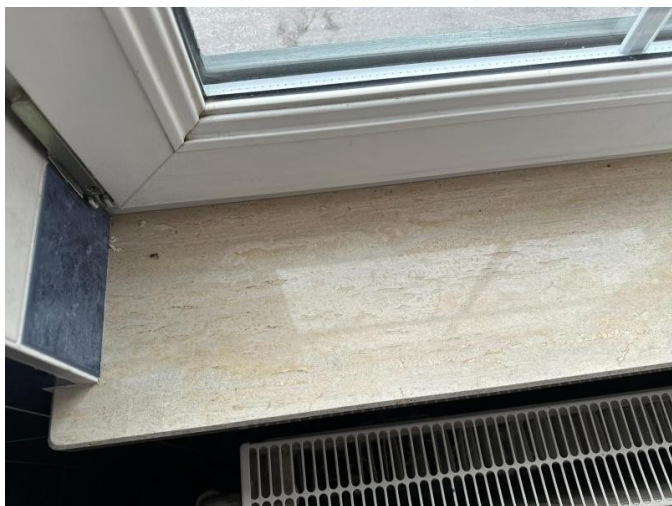
Marmer vensterbank, niet-asbestverdacht.

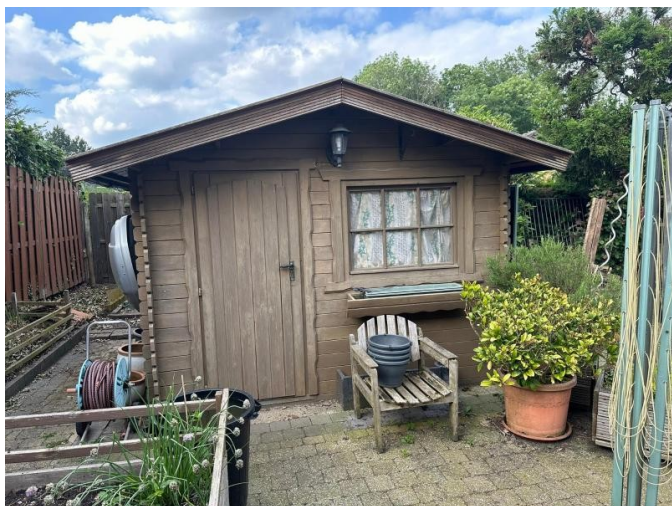
Houten tuinhuisje, niet-asbestverdacht.

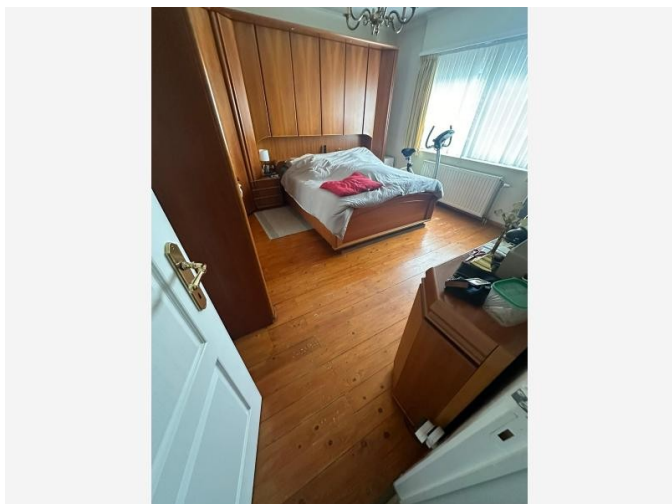
Houten parket in slaapkamers, niet-asbestverdacht.

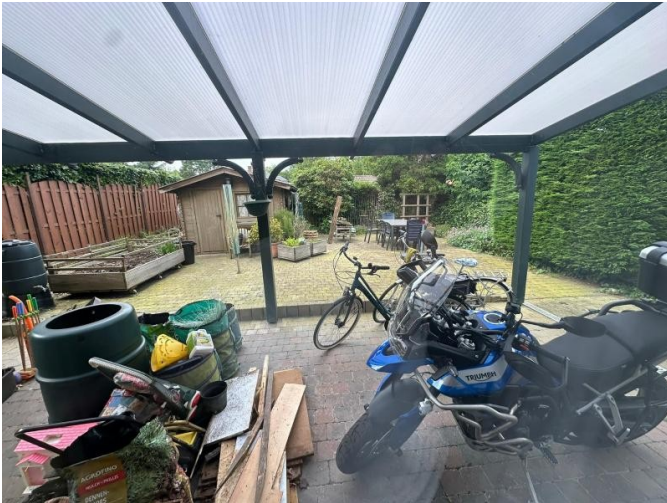
Afdak met polycarbonaat, niet-asbestverdacht.

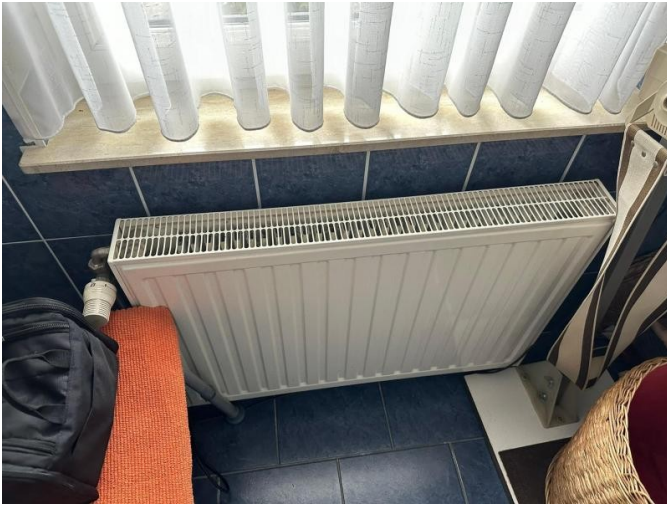
Geen kolomradiatoren, dus niet-asbestverdacht.

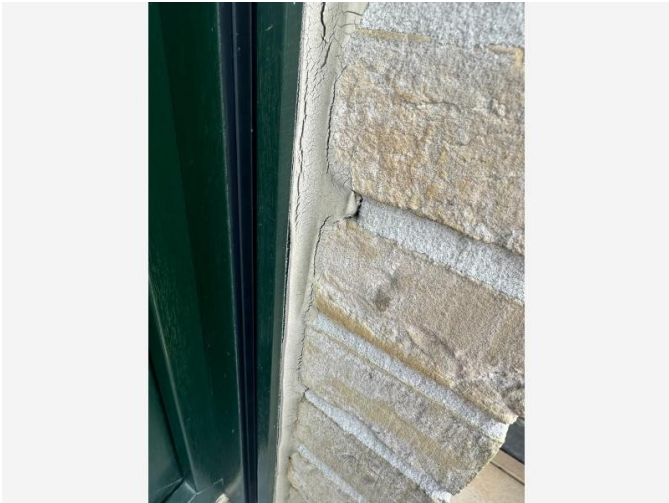
HR-beglazing met PVC profiel en flexibele mastiek, niet-asbestverdacht.

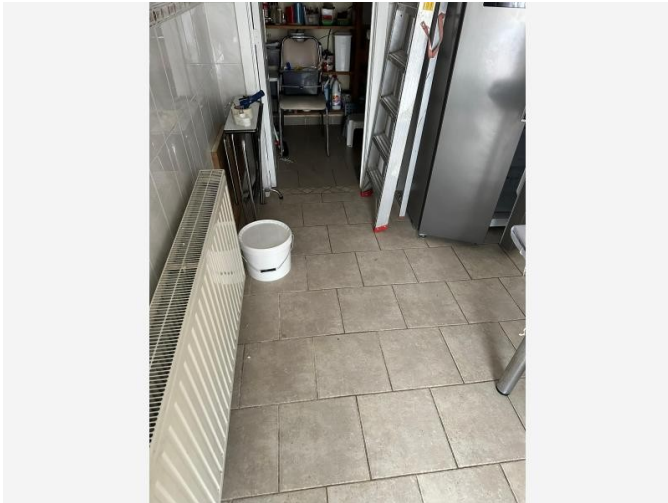
Glanzende tegels, niet-asbestverdacht. De lijm eronder kunnen we niet zien en die kan misschien asbestverdacht zijn. Gelieve een staal te nemen bij de volgende destructieve werken.

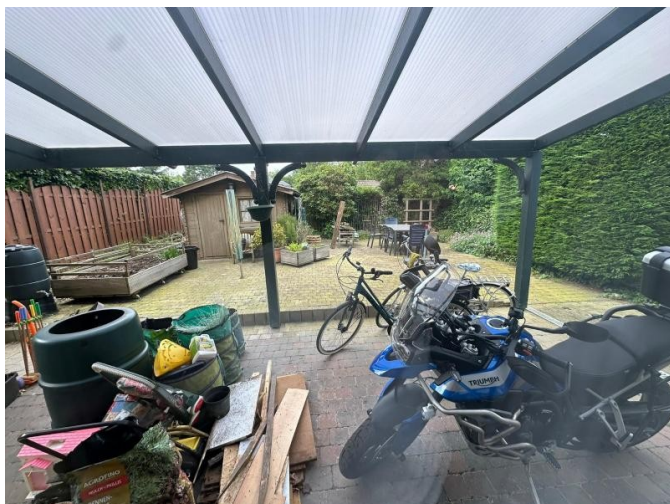
Terras + tuin met afwerking klinkers (steen), niet-asbestverdacht.

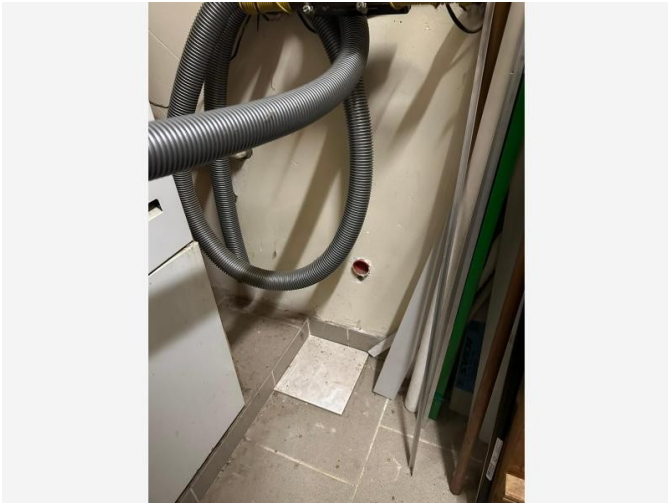
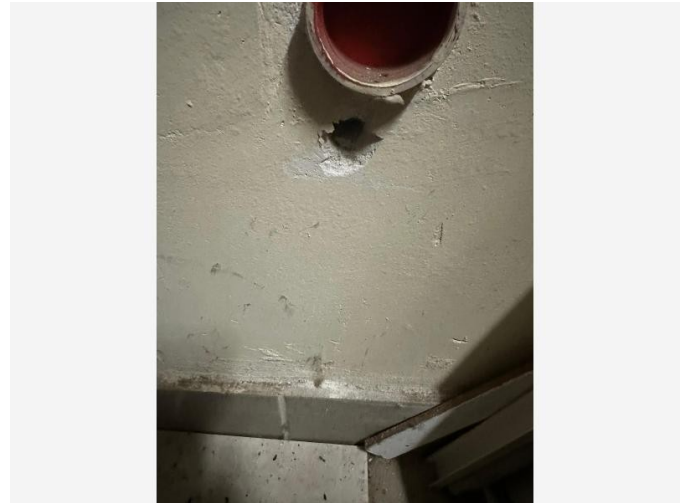
Geen asbest

#	Type	Referentie	Resultaat
10.1	Mengmonster	MM01	Geen asbest

Beschrijving	PLEISTERWERK - MUUR
Omgeving	Binnen
Primaire drager	Binnenwand
Bindmiddel van materiaal	Gips - kalk

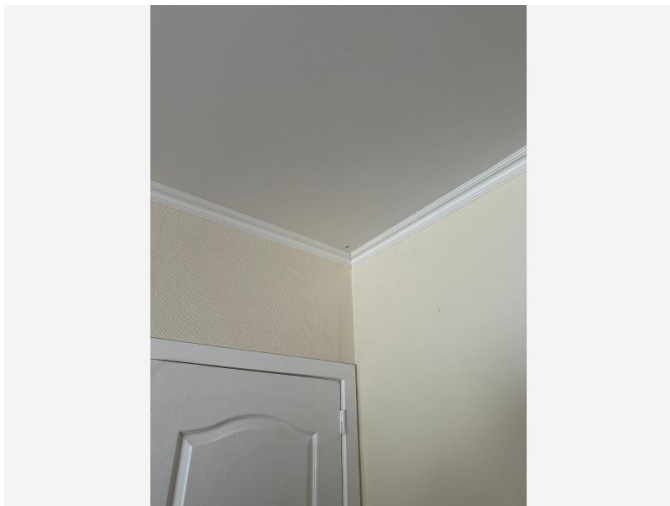
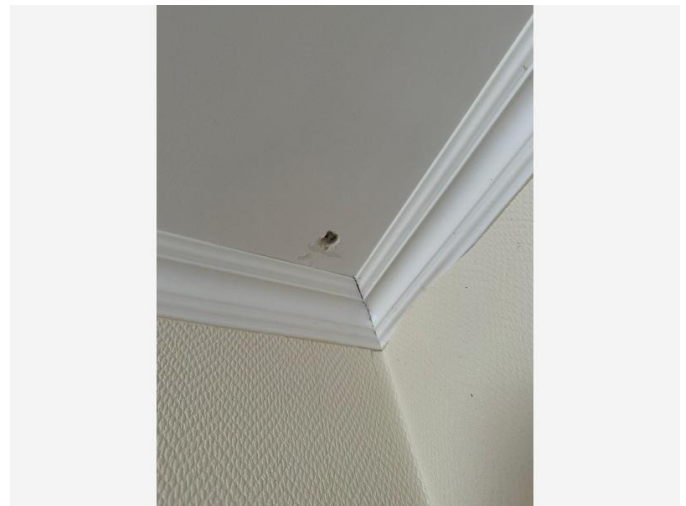
Geen asbest

#	Type	Referentie	Resultaat
11.1	Mengmonster	MM02	Geen asbest

Beschrijving	PLEISTERWERK - PLAFOND
Omgeving	Binnen
Primaire drager	Plafond
Bindmiddel van materiaal	Gips - kalk
