Asbestinventarisatetest

Tangemolenlaan 15/B002, 1850 Grimbergen

Attestnummer : 20240611-000240.000

Uitgegeven op : 11.06.2024

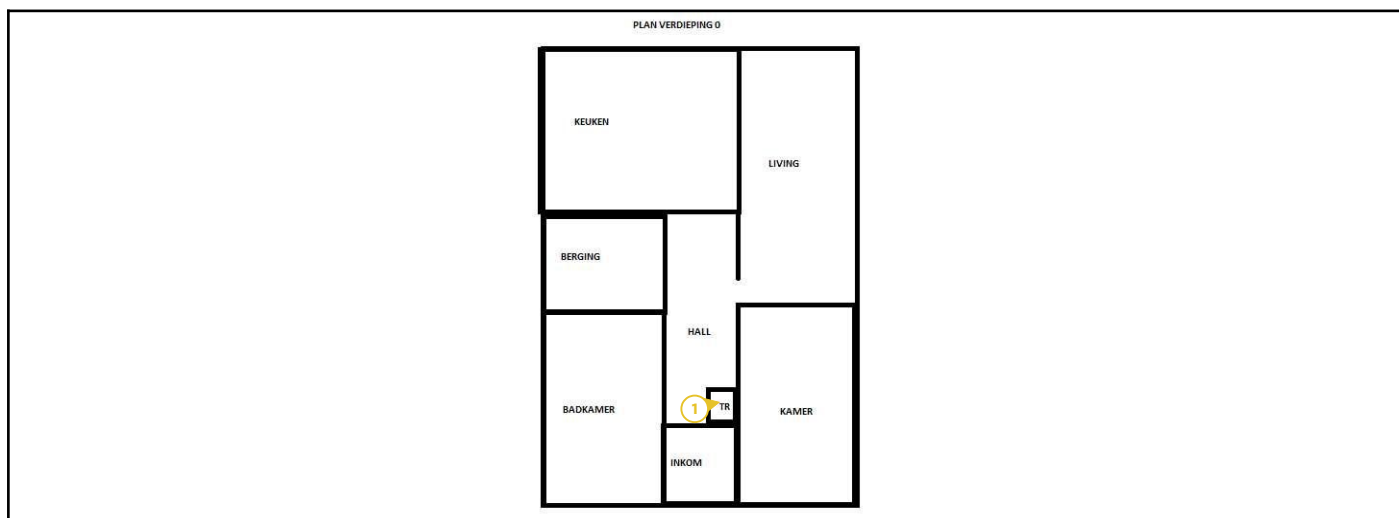
Plan 1.1: Plan+0

Beschrijving	Type	Actie
1. ANALOGE METER	Asbestmateriaal	Zorgvuldig beheren

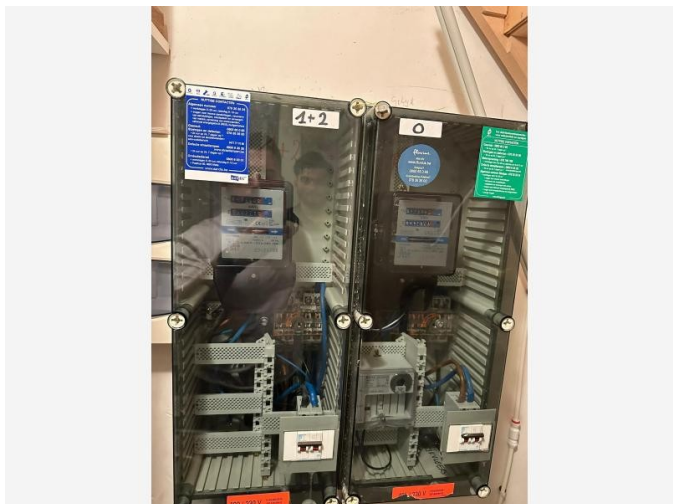
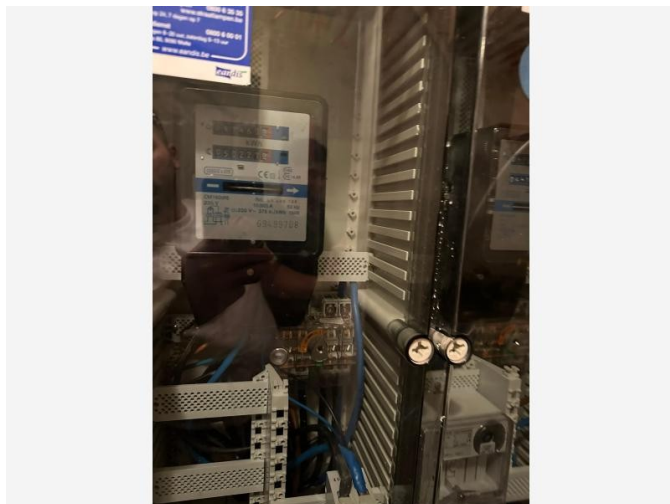
Het asbestmateriaal valt onder de mijlpaal van 2040.

Eindbeoordeling materiaalrisico	Zeer laag materiaalrisico en/of zeer lage kans op vezelvrijgave
---------------------------------	---

Gebondenheid	Categorie 1: hechtgebonden in oorsprong
Asbestsoort (vezeltype)	Crocidoliet aanwezig
Asbestconcentratie	Laag (< 50%)
Afschermingsgraad van het gehele materiaal	Stootvaste afscherming of omkasting
Toestand van het materiaal	Onbeschadigd, niet verweerd

Beschrijving	ANALOGE METER
Omgeving	Binnen
Primaire drager	Communicatie en elektrische infrastructuur en uitrusting
Asbestmateriaal	Plaat, paneel, tablet - Type Bakeliet
Bindmiddel van asbestmateriaal	Kunststof of -hars
Gebondenheid op basis van bindmiddel	Hecht
Hoeveelheid (oppervlakte - dikte - aantal)	• 0,50 m ² - 1,00 cm - 1 stuk
Totaal volume	0,005 m ³
Eenvoudig bereikbaar	Ja
Bevestigingswijze	• Geklemd
Identificatiemethode	Vaststelling zonder monsternamen

- Zorg voor een veilig beheer. Vermijd het beschadigen van het asbestmateriaal. Controleer de toestand jaarlijks op wijzigingen.

- Eenvoudige handelingen: enkel door erkend asbestverwijderaar
Een analoge meter mag enkel en alleen vervangen worden door Fluvius. Zij zullen de nodige PBM-middelen voorzien rekening houdend met het Welzijnswet.

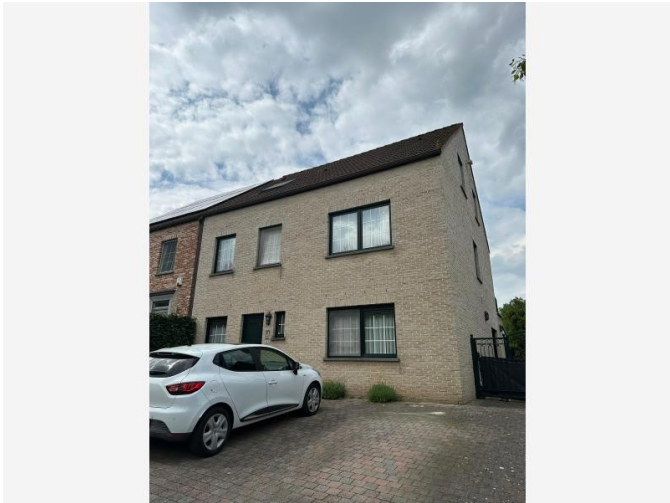
Het puntdak bestaat uit dakpannen en geen asbestleien, dus niet-asbestverdacht.

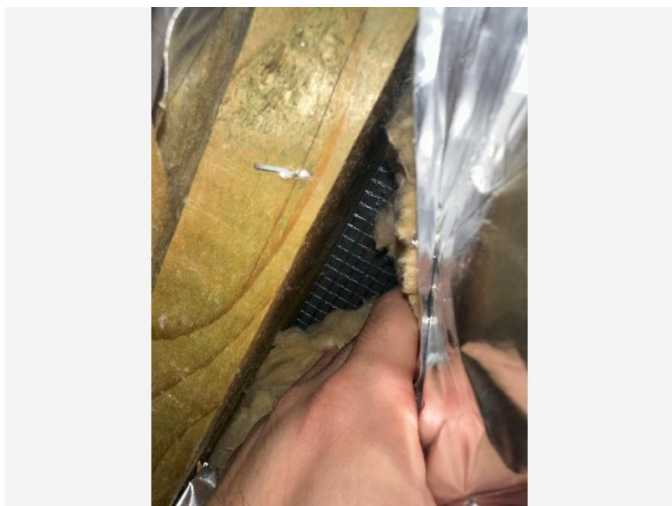
Onder de dakpannen is er minerale wol isolatie aanwezig, maar geen onderdak.

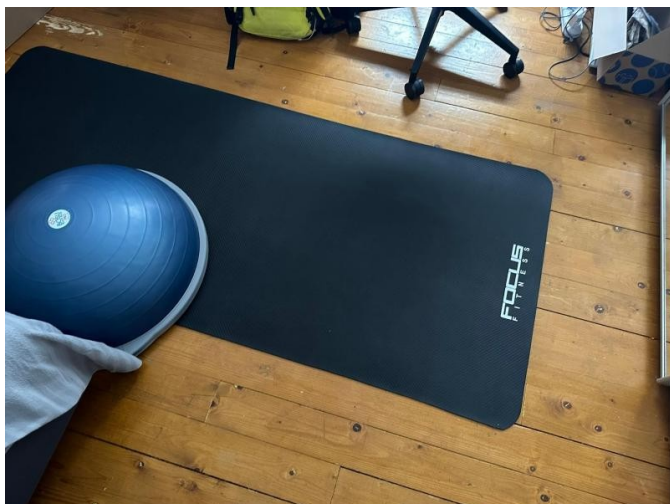
Houten parket is niet-asbestverdacht.

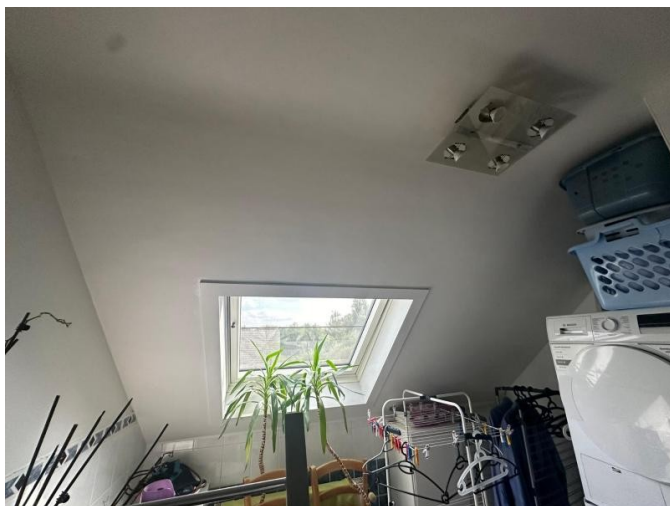
Zolderverdieping met vals plafond. Niet-asbestverdacht.

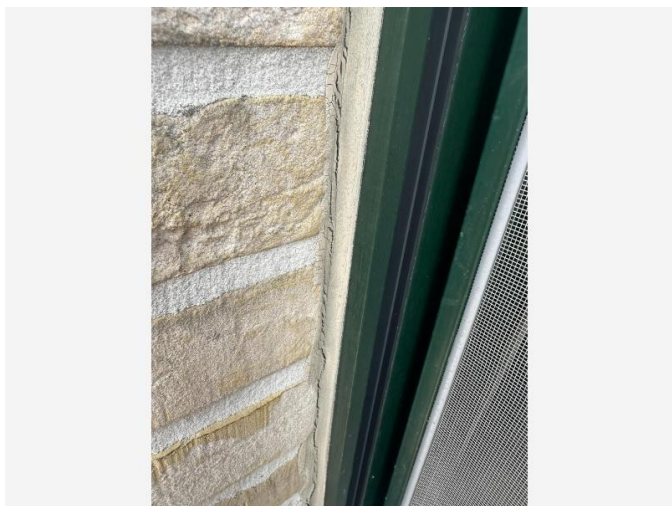
HR-beglazing met PVC-profiel en flexibele mastiek.

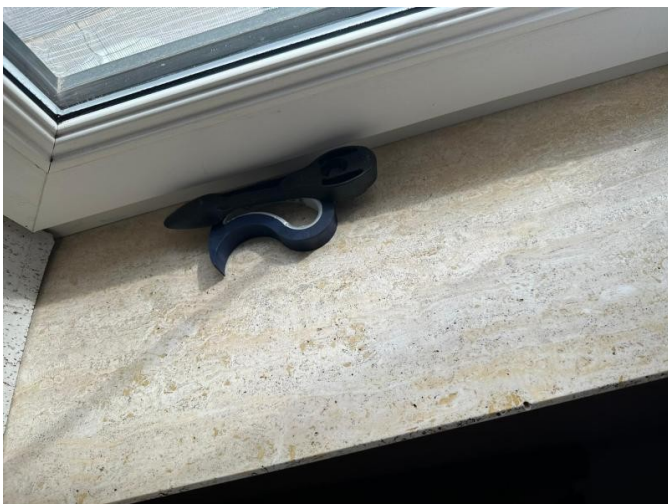
Marmer vensterbank, niet-asbestverdacht.

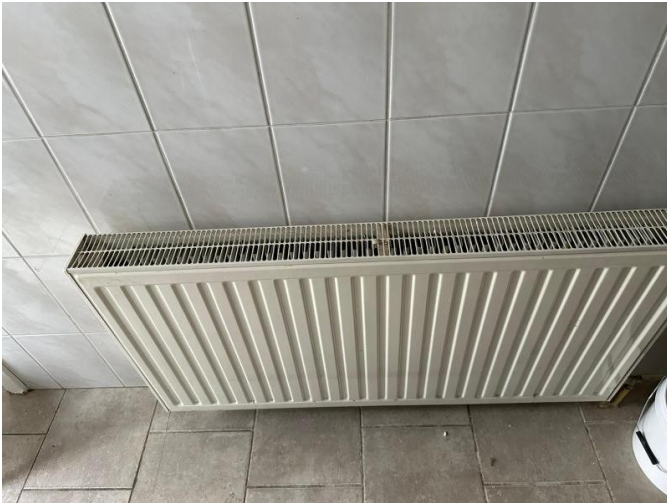
Geen kolomradiatoren, dus niet-asbestverdacht.

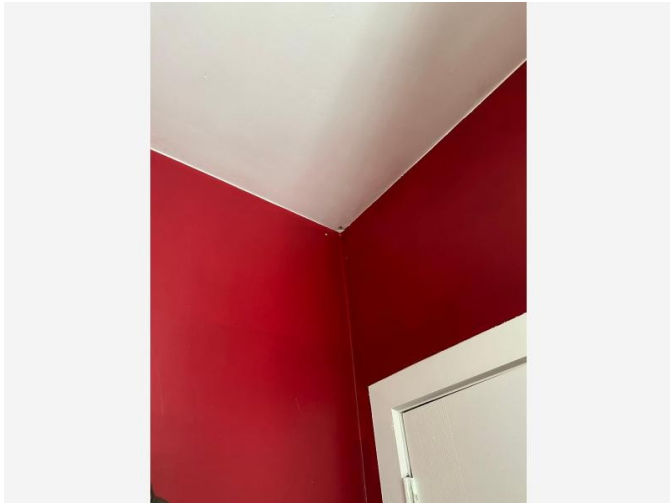
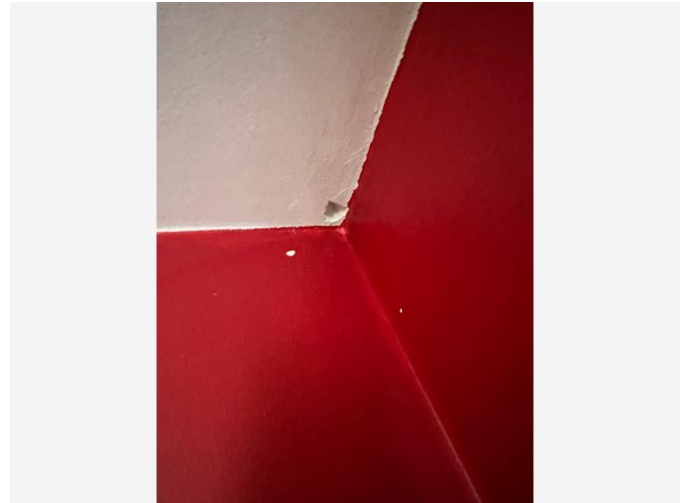
Geen asbest

#	Type	Referentie	Resultaat
9.1	Mengmonster	MM02	Geen asbest

Beschrijving	PLEISTERWERK - PLAFOND
Omgeving	Binnen
Primaire drager	Plafond
Bindmiddel van materiaal	Cement

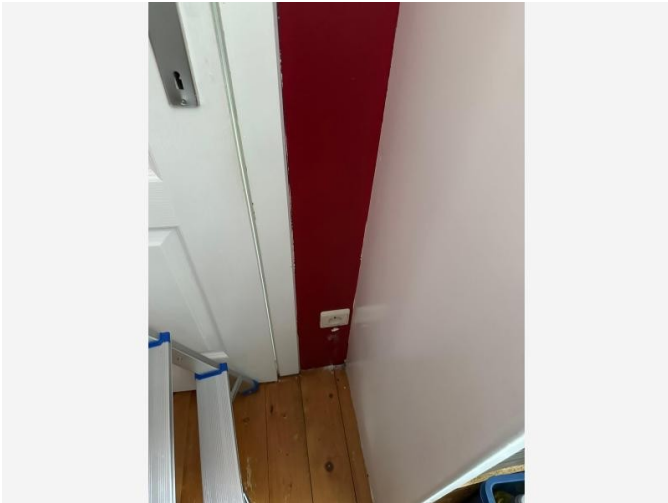
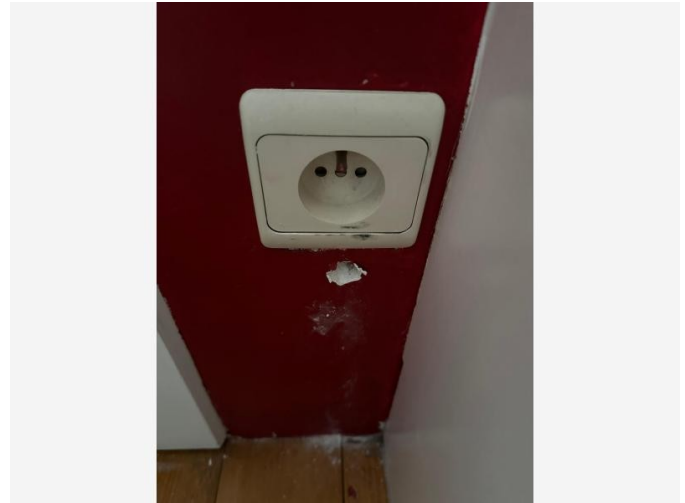
Geen asbest

#	Type	Referentie	Resultaat
10.1	Mengmonster	MM01	Geen asbest

Beschrijving	PLEISTERWERK - MUUR
Omgeving	Binnen
Primaire drager	Binnenwand
Bindmiddel van materiaal	Cement
