Asbestinventarisatetest

Nieuwbaan 1, 1785 Merchtem

Attestnummer : 20230417-000432.000

Uitgegeven op : 17.04.2023

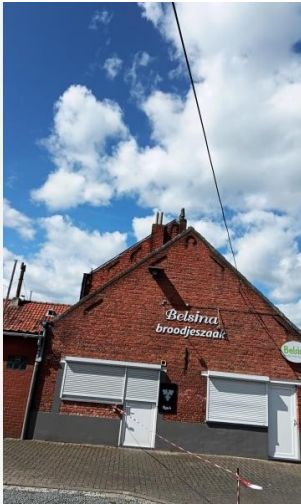
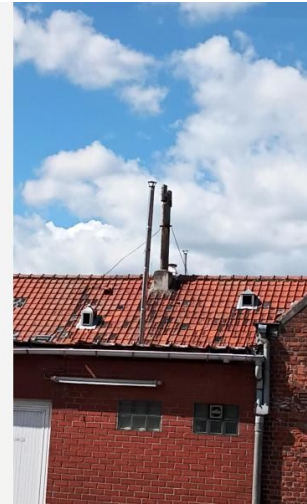
Het asbestmateriaal valt onder de mijlpaal van 2034.

Verwijderen

Eindbeoordeling materiaalrisico	Zeer laag materiaalrisico en/of zeer lage kans op vezelvrijgave
---------------------------------	-----------------------------------------------------------------

Beschrijving	Asbest schouwen
Omgeving	Buiten
Primaire drager	HVAC infrastructuur en uitrusting
Asbestmateriaal	Rookgaskanaal
Bindmiddel van asbestmateriaal	Cement
Gebondenheid op basis van bindmiddel	Hecht
Hoeveelheid (lengte - omtrek - dikte - aantal)	• 2,00 m - 65,00 cm - 1,00 cm - 4 stuks
Totaal volume	0,052 m ³
Eenvoudig bereikbaar	Ja
Bevestigingswijze	• Verlijmd, ingegoten, versmeerd

- Zorg voor een veilig beheer. Vermijd het beschadigen van het asbestmateriaal. Controleer de toestand jaarlijks op wijzigingen.
- Voer bijkomende staalname(s) uit.

- Eenvoudige handelingen: mag via doe-het-zelf of door werknemer(s) met opleidingsattest eenvoudige handelingen
Aannemer met opleidingattest eh door grote oppervlakte en verwerking, lastige verlijming. Het zij dan ook 4 stuks

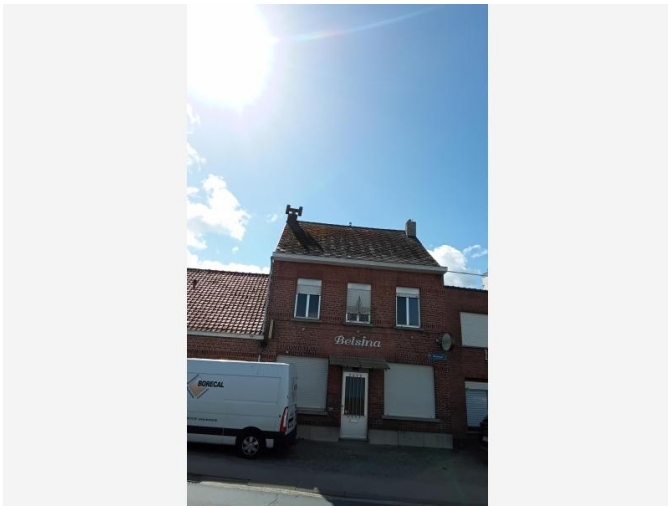
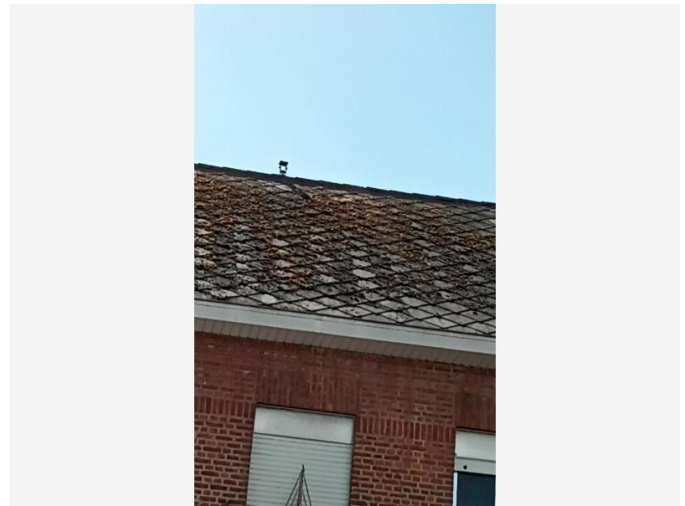
Het asbestmateriaal valt onder de mijlpaal van 2034.

Verwijderen

Eindbeoordeling materiaalrisico	Laag materiaalrisico en/of verlaagde kans op vezelvrijgave
---------------------------------	------------------------------------------------------------

Beschrijving	Asbest leien dak
Omgeving	Buiten
Primaire drager	Schuin dak
Asbestmateriaal	Dak- en gevelbekleding - Lei, shingle
Bindmiddel van asbestmateriaal	Cement
Gebondenheid op basis van bindmiddel	Hecht
Hoeveelheid (oppervlakte - aantal)	<ul style="list-style-type: none">• 125,00 m² - 1 stuk
Totale oppervlakte	125,00 m ²
Eenvoudig bereikbaar	Ja
Bevestigingswijze	<ul style="list-style-type: none">• Genageld, geniet
Identificatiemethode	Vaststelling zonder monsternamen

- Zorg voor een veilig beheer. Vermijd het beschadigen van het asbestmateriaal. Controleer de toestand jaarlijks op wijzigingen.
- Voer bijkomende staalname(s) uit.

- Eenvoudige handelingen: mag via doe-het-zelf of door werknemer(s) met opleidingsattest eenvoudige handelingen
Aannemer met opleidingattest eh door grote oppervlakte en verwerking

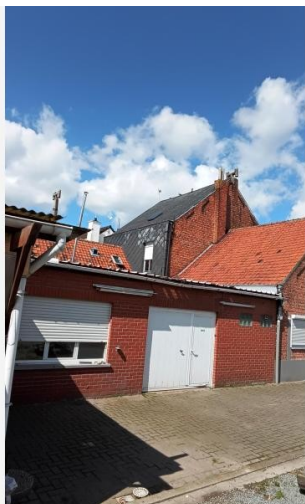
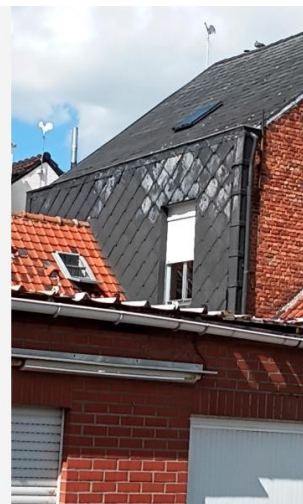
Het asbestmateriaal valt onder de mijlpaal van 2034.

Verwijderen

Eindbeoordeling materiaalrisico	Laag materiaalrisico en/of verlaagde kans op vezelvrijgave
---------------------------------	------------------------------------------------------------

Beschrijving	Leien achter gevel
Omgeving	Buiten
Primaire drager	Wand buitenschil
Asbestmateriaal	Dak- en gevelbekleding - Lei, shingle
Bindmiddel van asbestmateriaal	Cement
Gebondenheid op basis van bindmiddel	Hecht
Hoeveelheid (oppervlakte - aantal)	• 24,00 m ² - 1 stuk
Totale oppervlakte	24,00 m ²
Eenvoudig bereikbaar	Ja
Bevestigingswijze	• Genageld, geniet
Identificatiemethode	Vaststelling zonder monsternamen

- Zorg voor een veilig beheer. Vermijd het beschadigen van het asbestmateriaal. Controleer de toestand jaarlijks op wijzigingen.
- Voer bijkomende staalname(s) uit.

- Eenvoudige handelingen: mag via doe-het-zelf of door werknemer(s) met opleidingsattest eenvoudige handelingen
aannemer met opleidingsattest eh door grote oppervlakte en verwerking

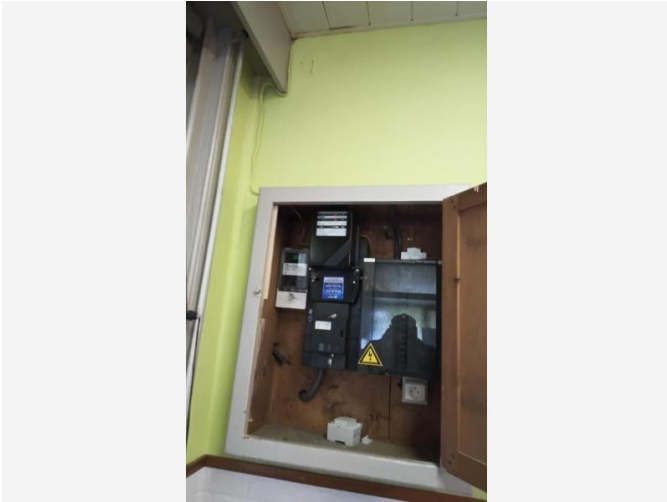
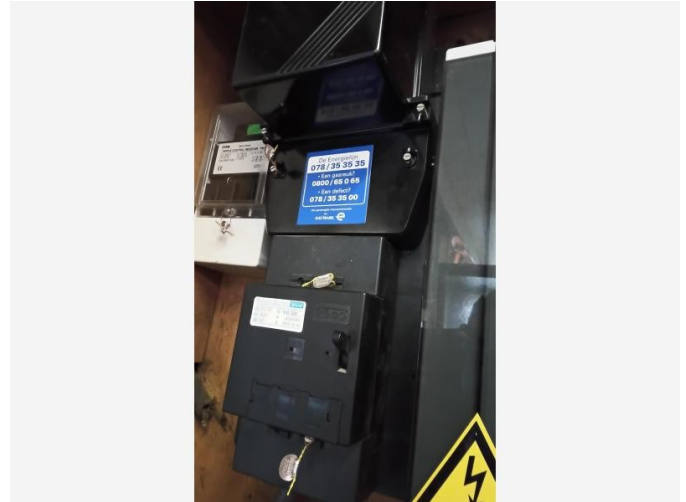
Fiche 4: Bakkeliet tellerkast en sommige schakelmateriaal

Het asbestmateriaal valt onder de mijlpaal van 2040.

Zorgvuldig beheren

Eindbeoordeling materiaalrisico	Zeer laag materiaalrisico en/of zeer lage kans op vezelvrijgave
---------------------------------	-----------------------------------------------------------------

Beschrijving	Bakkeliet tellerkast en sommige schakelmateriaal
Omgeving	Binnen
Primaire drager	Communicatie en elektrische infrastructuur en uitrusting
Asbestmateriaal	Plaat, paneel, tablet - Type Bakeliet
Bindmiddel van asbestmateriaal	Kunststof of -hars
Gebondenheid op basis van bindmiddel	Hecht
Hoeveelheid (oppervlakte - dikte - aantal)	• 1,00 m ² - 1,00 cm - 1 stuk
Totaal volume	0,01 m ³
Eenvoudig bereikbaar	Ja
Bevestigingswijze	• Geschroefd

- Zorg voor een veilig beheer. Vermijd het beschadigen van het asbestmateriaal. Controleer de toestand jaarlijks op wijzigingen.
- Voer bijkomende staalname(s) uit.

- Eenvoudige handelingen: mag via doe-het-zelf of door werknemer(s) met opleidingsattest eenvoudige handelingen losschroeven en dubbel verpakt afvoeren

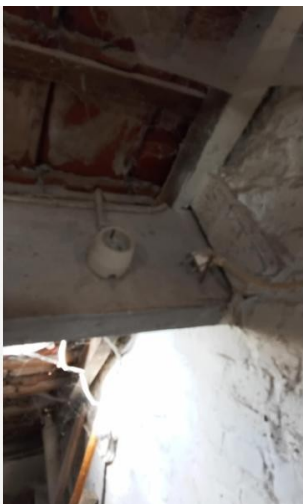
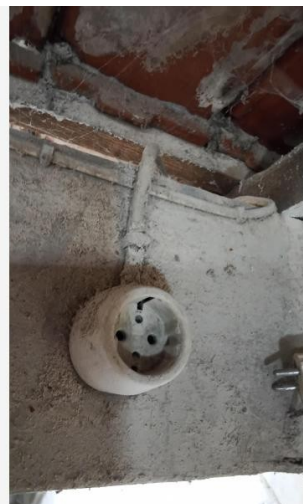
Het asbestmateriaal valt onder de mijlpaal van 2040.

Zorgvuldig beheren

Eindbeoordeling materiaalrisico	Laag materiaalrisico en/of verlaagde kans op vezelvrijgave
---------------------------------	------------------------------------------------------------

Beschrijving	Bakkeliet stopcontacten en schakelaars
Omgeving	Binnen
Primaire drager	Communicatie en elektrische infrastructuur en uitrusting
Asbestmateriaal	Plaat, paneel, tablet - Type Bakeliet
Bindmiddel van asbestmateriaal	Kunststof of -hars
Gebondenheid op basis van bindmiddel	Hecht
Hoeveelheid (oppervlakte - dikte - aantal)	• 1,00 m ² - 1,00 cm - 1 stuk
Totaal volume	0,01 m ³
Eenvoudig bereikbaar	Ja
Bevestigingswijze	• Geschroefd

- Zorg voor een veilig beheer. Vermijd het beschadigen van het asbestmateriaal. Controleer de toestand jaarlijks op wijzigingen.
- Voer bijkomende staalname(s) uit.

- Eenvoudige handelingen: mag via doe-het-zelf of door werknemer(s) met opleidingsattest eenvoudige handelingen losschroeven en dubbel verpakt afvoeren

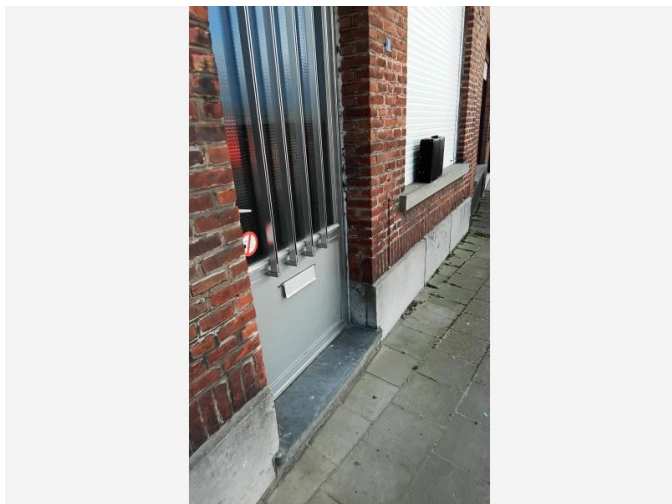
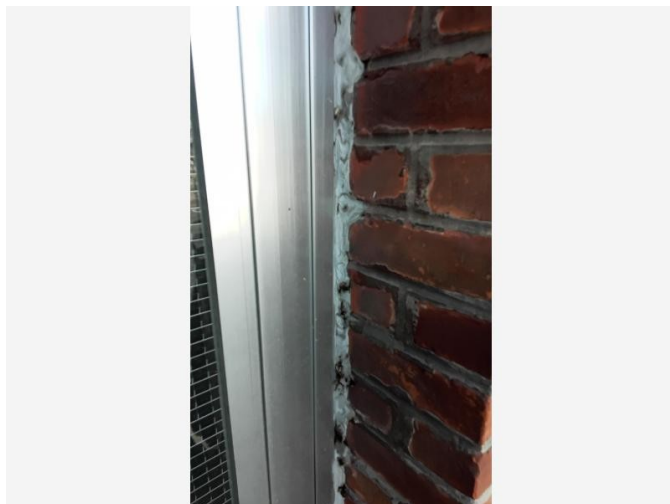
Het asbestmateriaal valt onder de mijlpaal van 2040.

Zorgvuldig beheren

Eindbeoordeling materiaalrisico	Laag materiaalrisico en/of verlaagde kans op vezelvrijgave
---------------------------------	------------------------------------------------------------

Beschrijving	Kit aan alu ramen
Omgeving	Buiten
Primaire drager	Wandopening verticaal (raam, deur, ...)
Asbestmateriaal	In-situ afwerkingslagen - Pasta, stopverf, voegsel, stopsel, vulsel, mastiek, kitten, ...
Bindmiddel van asbestmateriaal	Kitten, mastiek, pasta
Gebondenheid op basis van bindmiddel	Hecht
Hoeveelheid (gewicht - aantal)	• 4,00 kg - 1 stuk
Totaal gewicht	4,00 kg
Eenvoudig bereikbaar	Ja

- Zorg voor een veilig beheer. Vermijd het beschadigen van het asbestmateriaal. Controleer de toestand jaarlijks op wijzigingen.
- Voer bijkomende staalname(s) uit.

- Eenvoudige handelingen: mag via doe-het-zelf of door werknemer(s) met opleidingsattest eenvoudige handelingen aannemer met opleidings attest eh door verlijming zeker vermelden aan de ramenman bij vervanging van de ramen

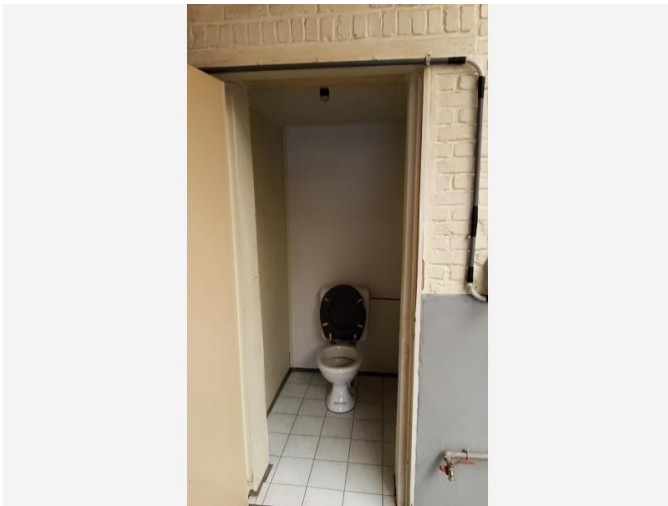
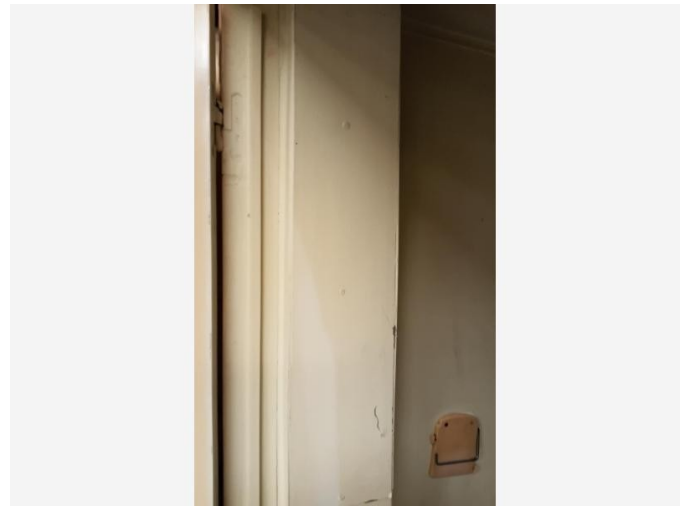
Het asbestmateriaal valt onder de mijlpaal van 2040.

Zorgvuldig beheren

Eindbeoordeling materiaalrisico	Laag materiaalrisico en/of verlaagde kans op vezelvrijgave
---------------------------------	------------------------------------------------------------

Beschrijving	Menuiseriet plaat in wc
Omgeving	Binnen
Primaire drager	Binnenwand
Asbestmateriaal	Plaat, paneel, tablet - Type Menuiserite
Bindmiddel van asbestmateriaal	Cement
Gebondenheid op basis van bindmiddel	Hecht
Hoeveelheid (oppervlakte - dikte - aantal)	• 9,00 m ² - 1,00 cm - 1 stuk
Totaal volume	0,09 m ³
Eenvoudig bereikbaar	Ja
Bevestigingswijze	• Geschroefd
Identificatiemethode	Vaststelling zonder monsternamen

- Zorg voor een veilig beheer. Vermijd het beschadigen van het asbestmateriaal. Controleer de toestand jaarlijks op wijzigingen.
- Voer bijkomende staalname(s) uit.

- Eenvoudige handelingen: mag via doe-het-zelf of door werknemer(s) met opleidingsattest eenvoudige handelingen
men kan dit zeer voorzichtig losmaken en dubbel verpakt afvoeren

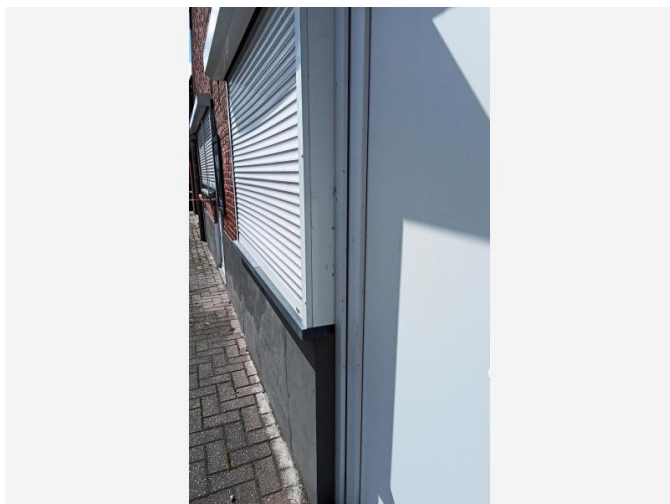
Uitgesloten van inspectie

Bouwjaar: 2012

Constructies gebouwd vanaf 2001 moeten niet onderzocht worden

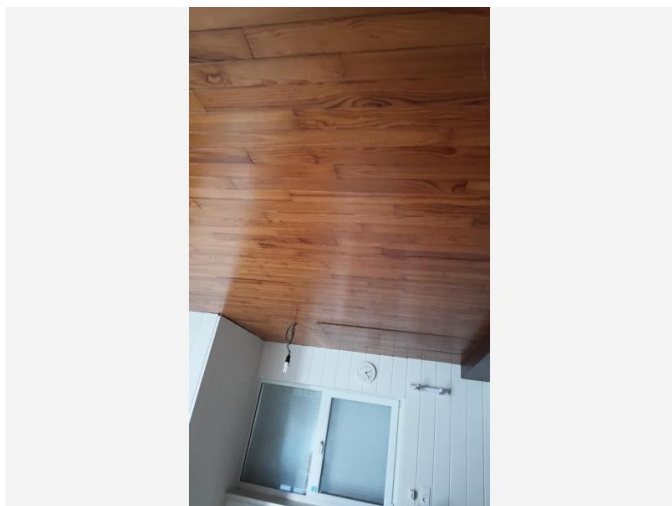
Hout bevat geen asbest

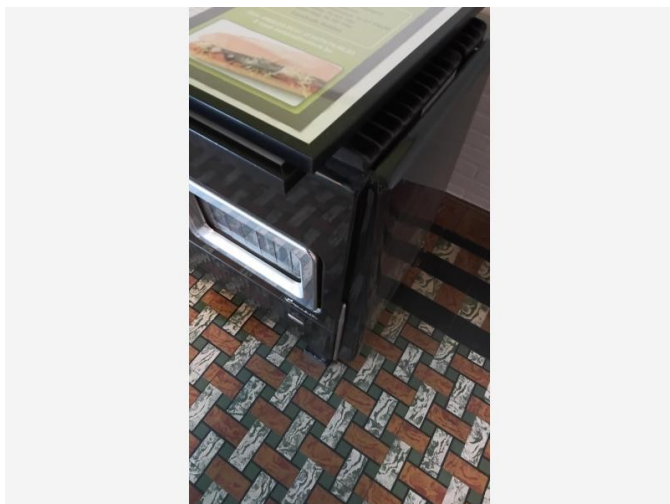
Mogelijk bevat deze een asbestkoord
Maar evenzeer niet
Geen uitspraak doen zonder destructief onderzoek

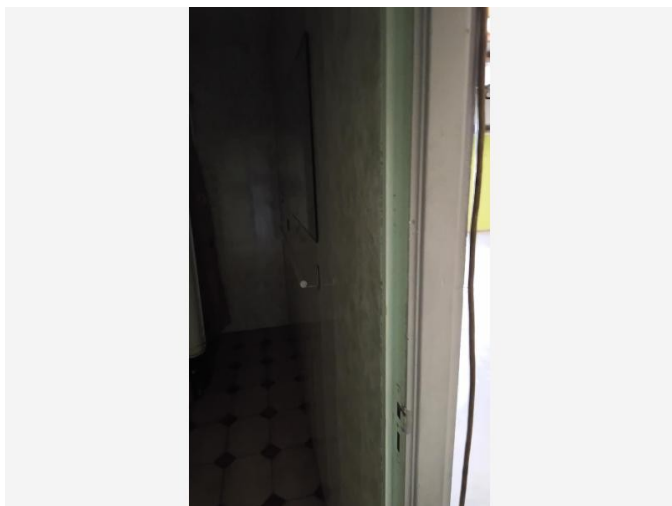
PVC planchetten

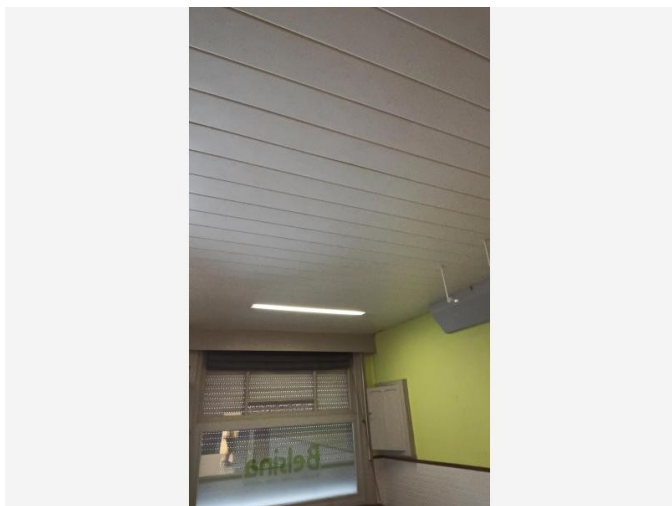
Metaal

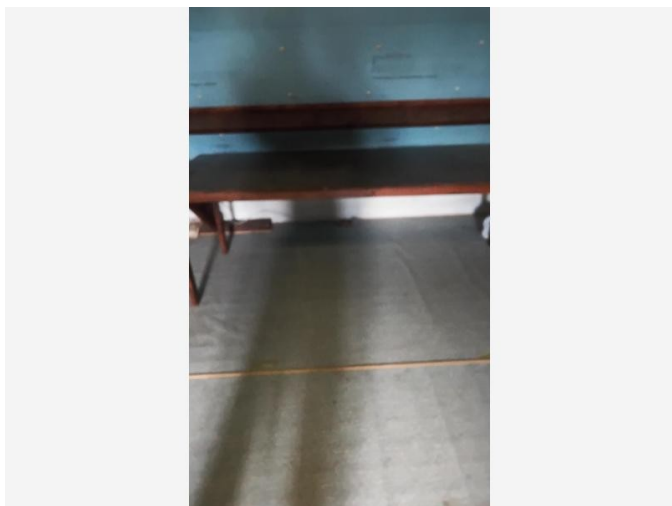
Met Jutte dus geen asbest karton

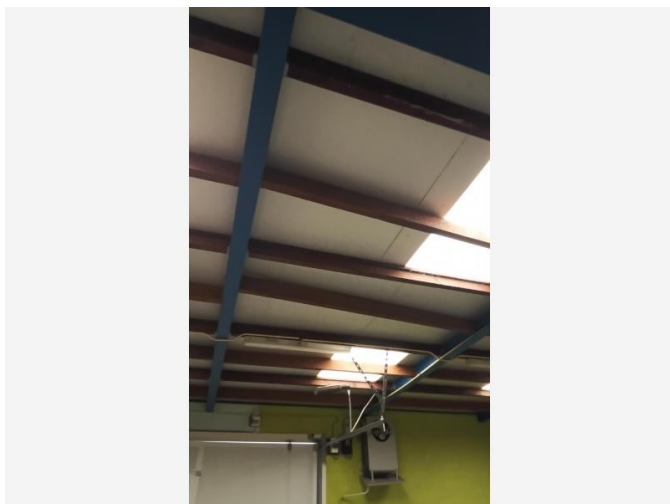
Redelijk recent vervangen

Bevat geen asbest

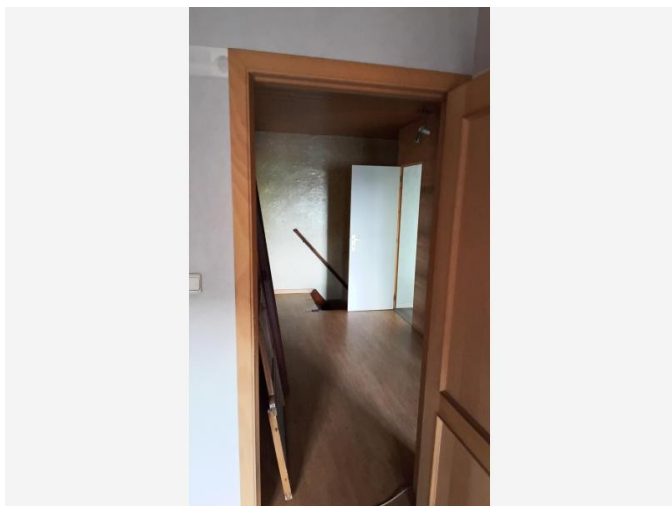
Hout laminaat

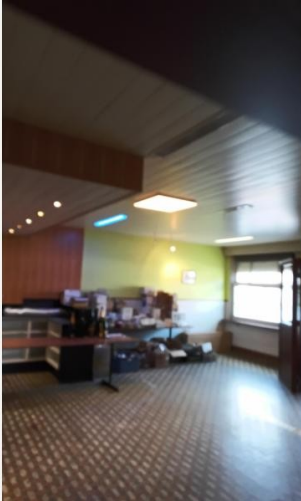
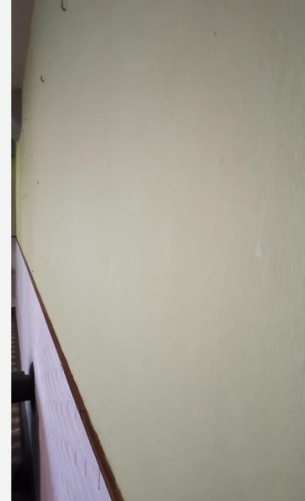
Geen asbest

#	Type	Referentie	Resultaat
17.1	Mengmonster	230413 Merchtem	Geen asbest

Beschrijving	Bezetting muur
Omgeving	Binnen
Primaire drager	Binnenwand
