Asbestinventarisatetest

Kardinaal Sterckxlaan 142, 1861 Meise

Attestnummer : 20241026-000049.000

Uitgegeven op : 26.10.2024

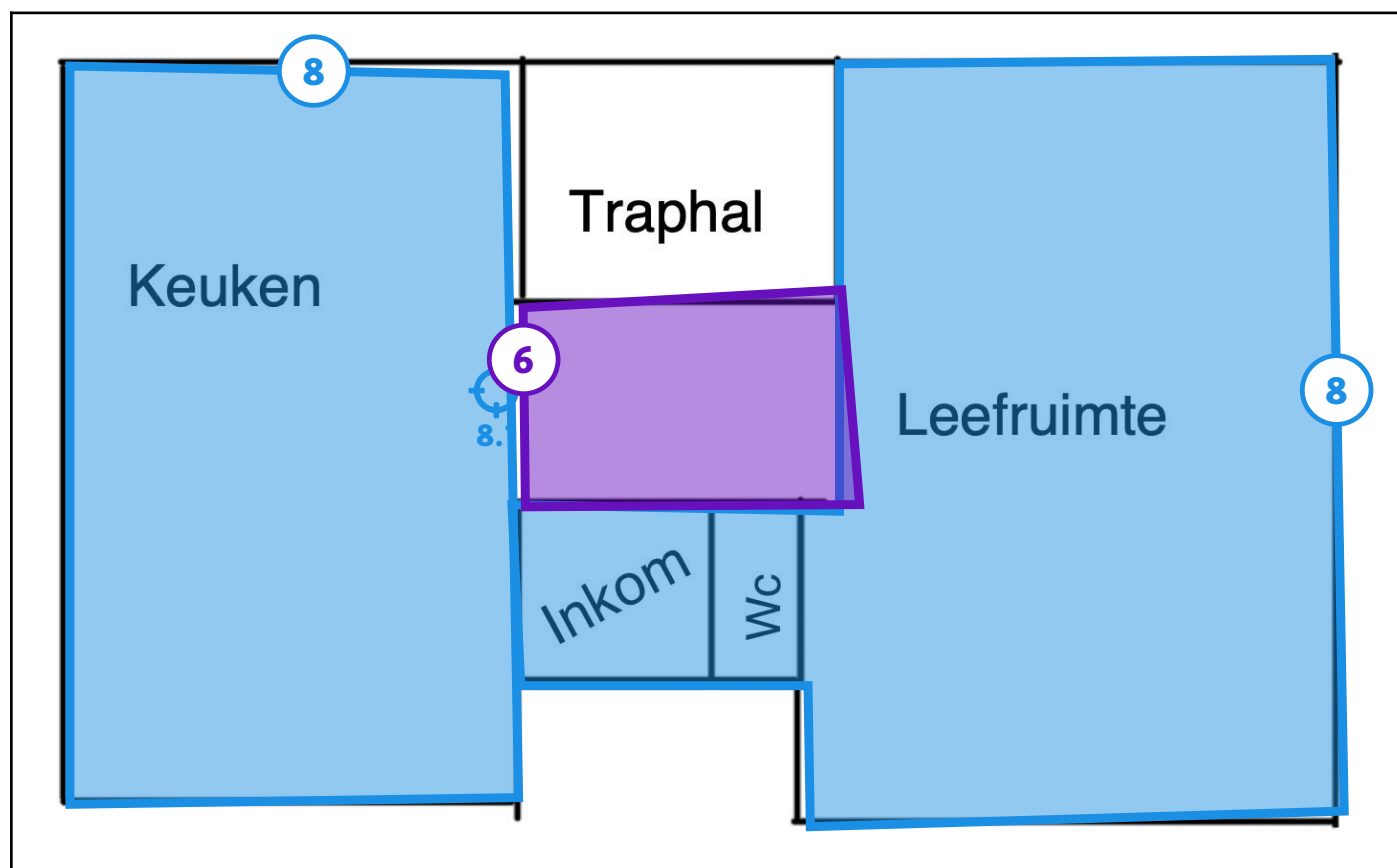
Plan 1.3: Gelijkvloers plafond

Beschrijving	Type	Actie
6. Plafonds bestaande uit voorzetpanelen	Advies	-
8. Pleisterwerk plafonds	Geen asbest	-
8.1 Code: 17/10/2024 1 SN02	Puntmonster	-

De plafonds werden afgewerkt met niet-asbestverdachte voorzetpanelen die inspectie van de bedekte structuur (opbouw, pleisterwerk) verhinderen.

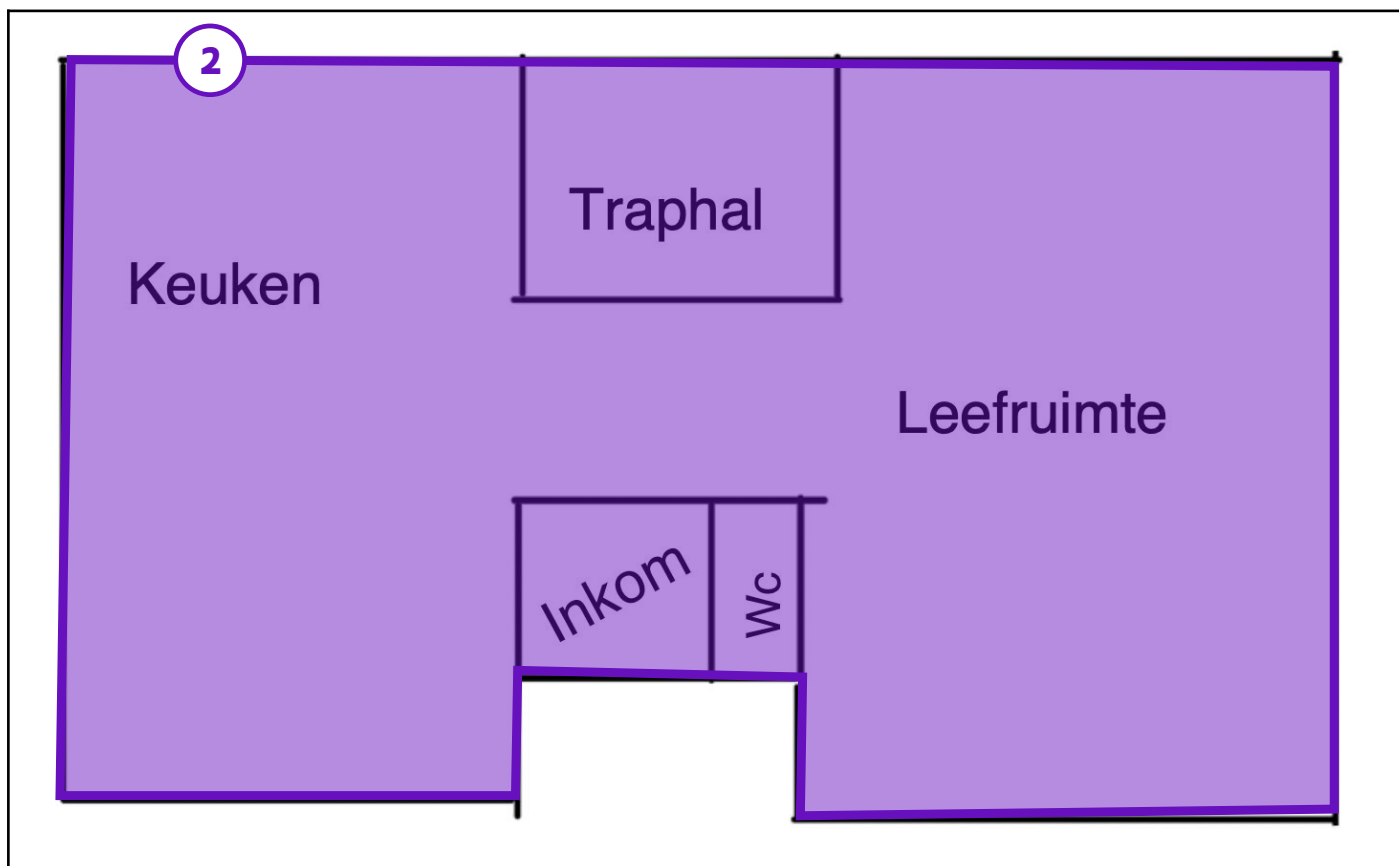
Plan 1.4: Gelijkvloers

Beschrijving	Type	Actie
2. Vloertegels	Advies	-

Staalname zonder uitbreiding naar een destructief onderzoek is niet mogelijk. Laat de tegels onderzoeken bij werken.

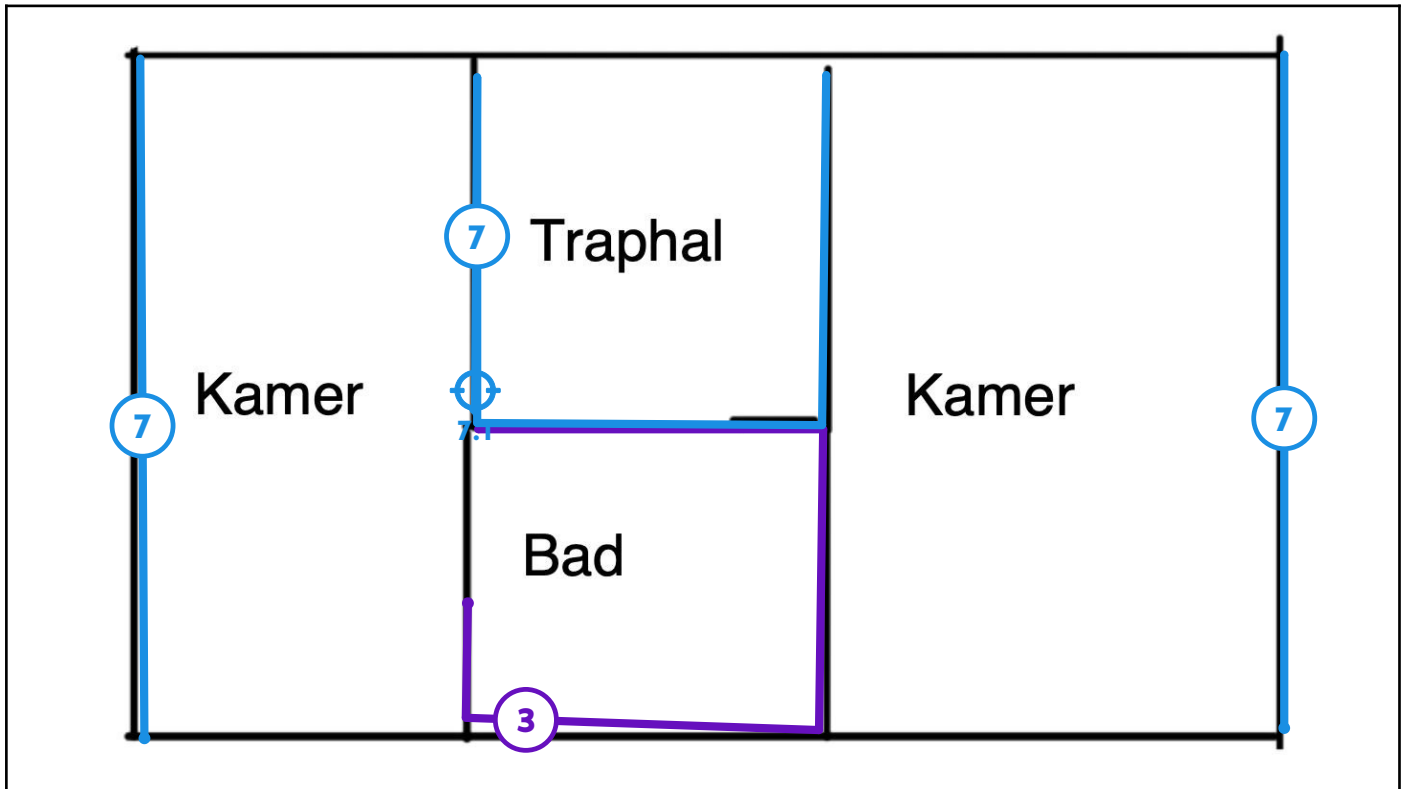
Plan 1.5: 1ste verdieping wanden

Beschrijving	Type	Actie
3. Faiencetegels	Advies	-
7. Pleisterwerk wanden	Geen asbest	-
7.1 Code: 17/10/2024 1 SN01	Mengmonster	-

Binnenwanden en/of plafonds afgewerkt met een intacte laag faiencetegels zonder zichtbare beschadigingen. Inspectie van de onderliggende lijmlaag of tegels zelf is niet mogelijk zonder uitbreiding naar een destructief onderzoek.

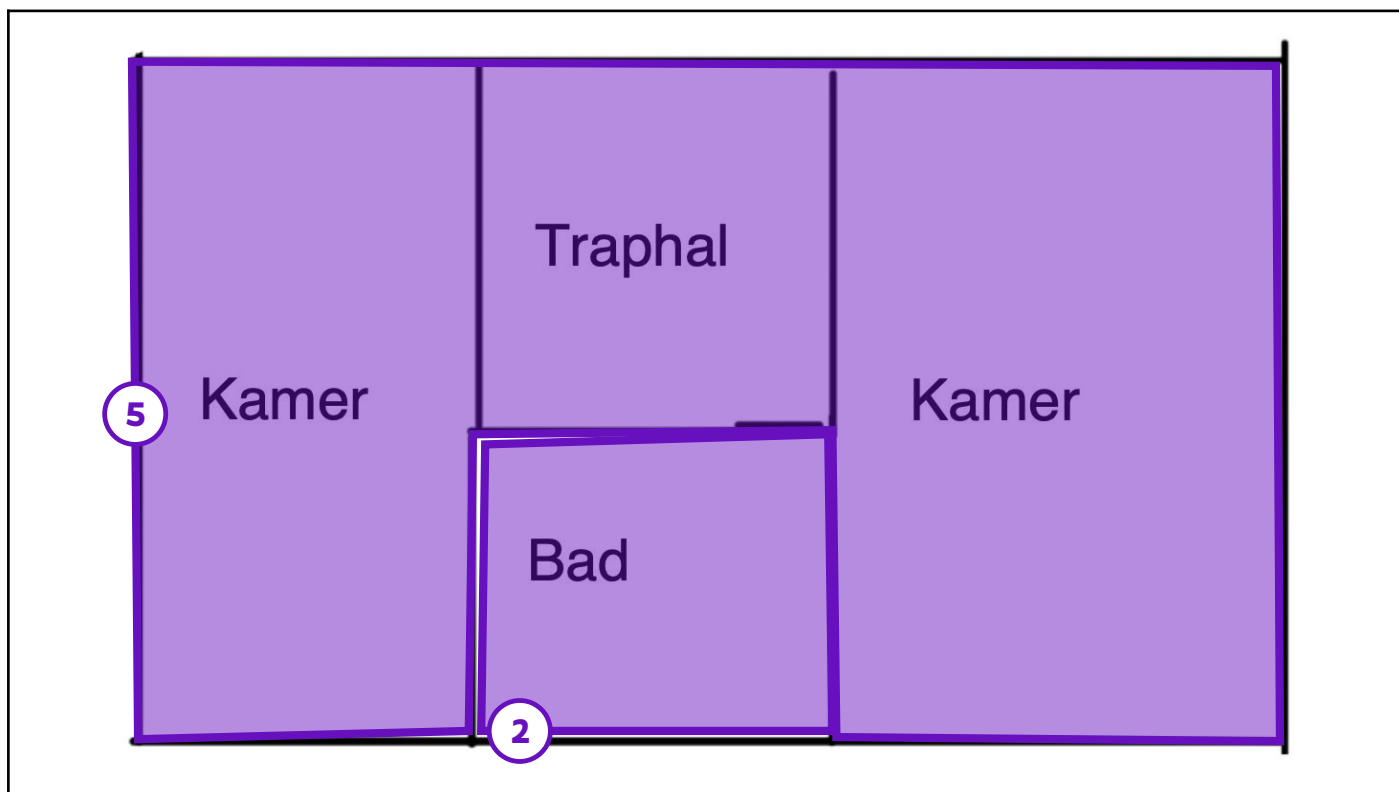
Plan 1.7: 1ste verdieping

Beschrijving	Type	Actie
2. Vloertegels	Advies	-
5. Vloer afwerking	Advies	-

Vloeren in hout/parket/laminaat

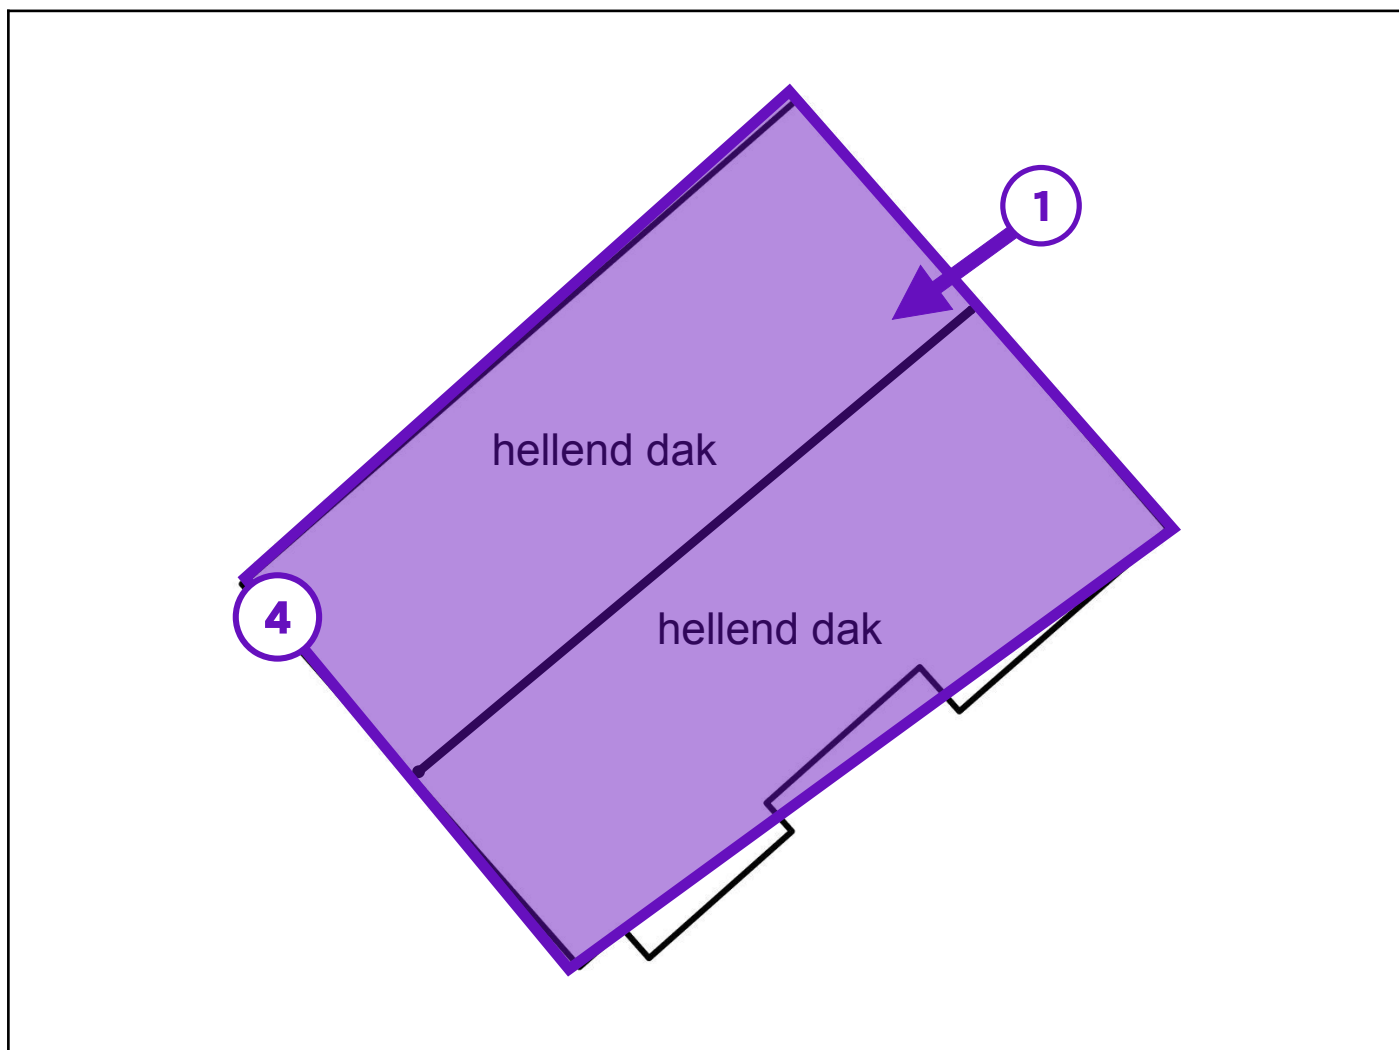
Plan 1.8: Dak plan

Beschrijving	Type	Actie
1. Schoorsteen	Beperking	-
4. Schuine daken	Advies	-

Uitleg van de asbestdeskundige: Binnenkant schoorsteen visueel niet inspecteerbaar

Schuine daken telkens afgewerkt met gyproc. Het was ook niet mogelijk om het te inspecteren door dakpannen op te heffen. Het is dus sterk aangeraden om een destructief onderzoek te laten houden tijdens een sloop of renovatie om de aan- of afwezigheid van asbestverdachte onderdakplaten vast te kunnen stellen.

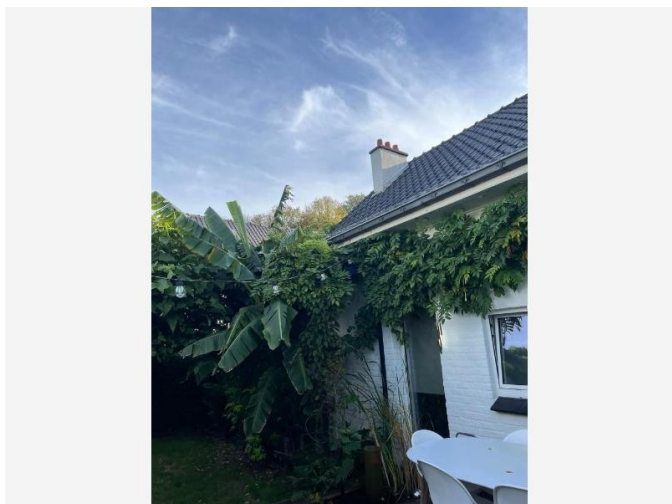
Situeringfoto

Permanente beperking

Reden: Het te onderzoeken materiaal situeert zich hoger dan 3,50 m te rekenen vanaf een veilige ondergrond

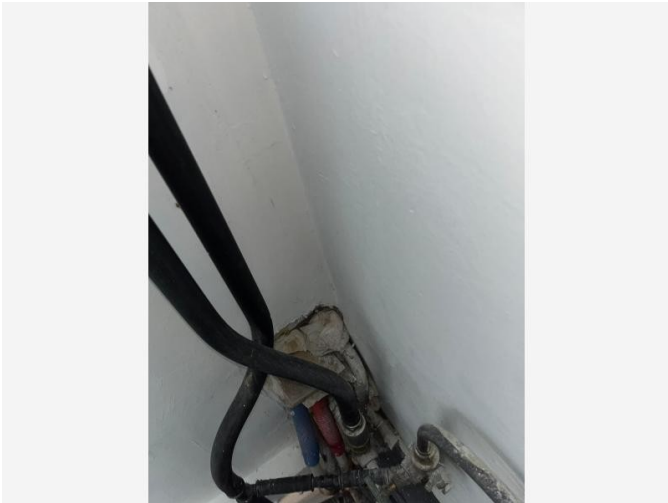
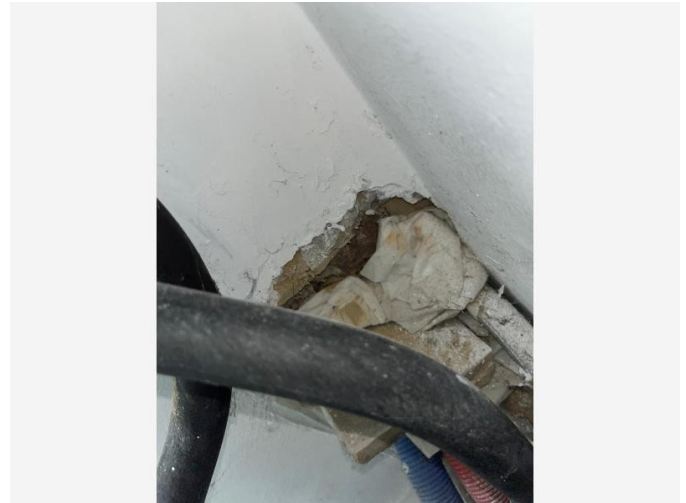
Geen asbest

#	Type	Referentie	Resultaat
7.1	Mengmonster	17/10/2024 1 SN01	Geen asbest

Beschrijving	Pleisterwerk wanden
Omgeving	Binnen
Primaire drager	Binnenwand
Bindmiddel van materiaal	Gips - kalk
Gebondenheid op basis van bindmiddel	Niet-hechtgebonden
Hoeveelheid (oppervlakte - dikte - aantal)	• 200,00 m ² - 1,00 cm - 1 stuk
Totaal volume	2,00 m ³
Identificatiemethode	Vaststelling met monstername
Destructieve handeling voor identificatie	Nee
Opmerking	De hoeveelheid is een schatting en kan afwijken van de werkelijke toestand. Waar mogelijk, wordt staalname uitgevoerd conform het inspectieprotocol: in een droge ruimte zoals een slaapkamer, in een natte ruimte zoals een keuken of badkamer, in een traphal en in een stookruimte.

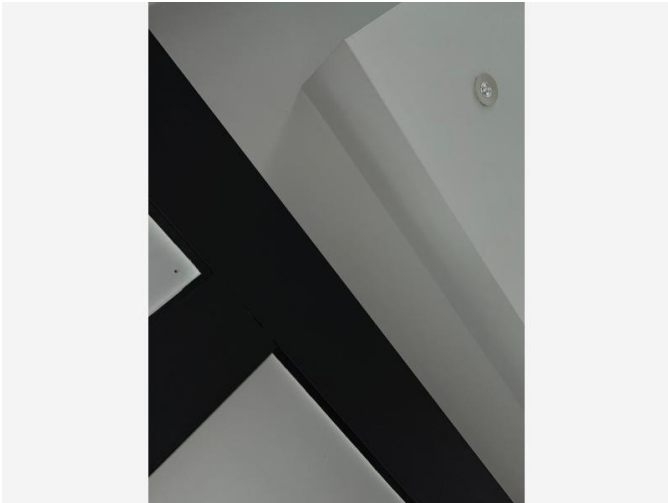
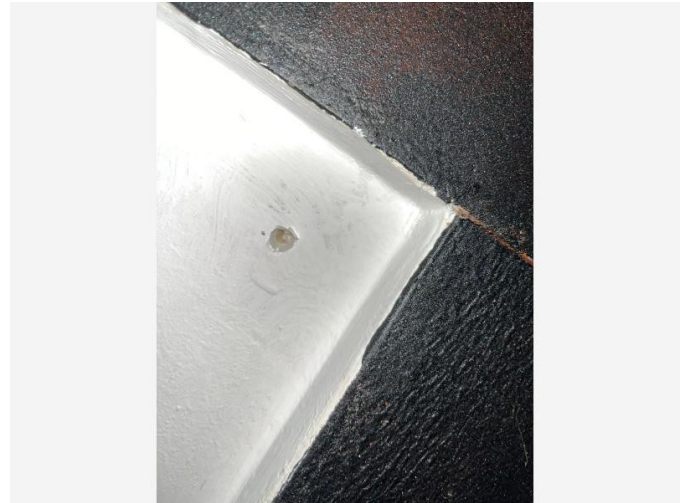
Geen asbest

#	Type	Referentie	Resultaat
8.1	Puntmonster	17/10/2024 1 SN02	Geen asbest

Beschrijving	Pleisterwerk plafonds
Omgeving	Binnen
Primaire drager	Plafond
Bindmiddel van materiaal	Gips - kalk
Gebondenheid op basis van bindmiddel	Niet-hechtgebonden
Hoeveelheid (oppervlakte - dikte - aantal)	• 100,00 m ² - 1,00 cm - 1 stuk
Totaal volume	1,00 m ³
Identificatiemethode	Vaststelling met monstername
Destructieve handeling voor identificatie	Nee
Opmerking	De hoeveelheid is een schatting en kan afwijken van de werkelijke toestand. Waar mogelijk, wordt staalname uitgevoerd conform het inspectieprotocol: in een droge ruimte zoals een slaapkamer, in een natte ruimte zoals een keuken of badkamer, in een traphal en in een stookruimte.
