# Asbestinventarisatetest

Dennenlaan 3, 1860 Meise

Attestnummer : 20241224-000420.000

Uitgegeven op : 24.12.2024

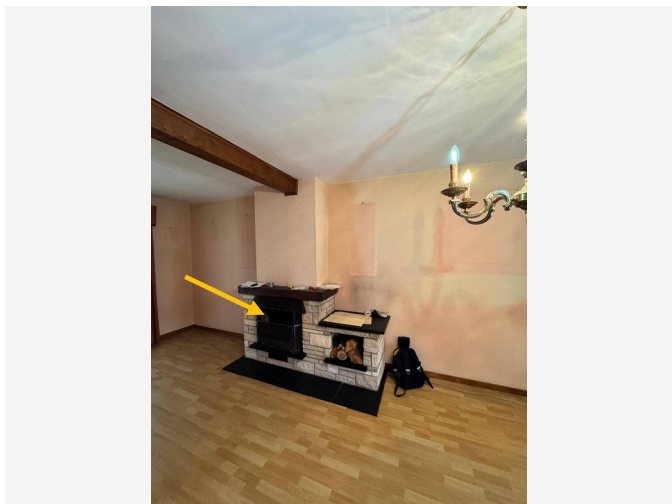
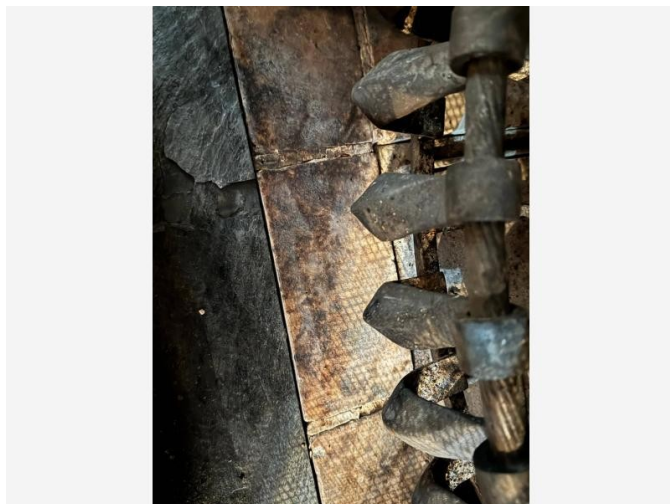
Het asbestmateriaal valt onder de mijlpaal van 2034.

**Dringend verwijderen**

Eindbeoordeling materiaalrisico	Hoog materiaalrisico en/of hoge kans op vezelvrijgave
---------------------------------	---

Gebondenheid	Categorie 2: niet-hechtgebonden met matrix
Asbestsoort (vezeltype)	Amfibool aanwezig, uitgezonderd crocidoliet
Asbestconcentratie	Hoog ( $\geq 50\%$ )
Afschermingsgraad van het gehele materiaal	Geheel of deels (ook) vrij aan binnenluchtstromen
Toestand van het materiaal	Licht beschadigd, licht verweerd. Intact calciumsilicaatmateriaal of categorie III 'gebondenheid'

Beschrijving	Asbestverdachte plaat (schouw)
Omgeving	Binnen
Primaire drager	HVAC infrastructuur en uitrusting
Asbestmateriaal	Plaat, paneel, tablet - Calciumsilicaat (type Pical, type Promatect)
Bindmiddel van asbestmateriaal	Calciumsilicaat
Gebondenheid op basis van bindmiddel	Niet-hechtgebonden
Hoeveelheid (oppervlakte - dikte - aantal)	<ul style="list-style-type: none"><li>• 1,00 m<sup>2</sup> - 1,00 cm - 1 stuk</li></ul>
Totaal volume	0,01 m <sup>3</sup>
Eenvoudig bereikbaar	Ja
Bevestigingswijze	<ul style="list-style-type: none"><li>• Onbekend</li></ul>
Identificatiemethode	Vaststelling zonder monstername Motivatie: Onderzoeksbepmerking verhinderde monstername
Destructieve handeling voor identificatie	Nee

- Zorg voor een veilig beheer. Vermijd het beschadigen van het asbestmateriaal. Controleer de toestand jaarlijks op wijzigingen.
- Verwijder dit asbestmateriaal zo snel mogelijk. Volg de toestand goed op.
- Voer bijkomende staalname(s) uit.

- Hermetische zone (erkend asbestverwijderaer)  
Als je een pical plaat wilt laten verwijderen, is het belangrijk om dit niet zelf te doen. Door ondeskundig te handelen, kunnen de asbestvezels vrijkomen en ingeademd worden, wat de kans op gezondheidsproblemen aanzienlijk vergroot. Erkende asbestverwijderaars hebben de juiste materialen en beschermingsmiddelen om de platen veilig te verwijderen zonder gezondheidsrisico's.

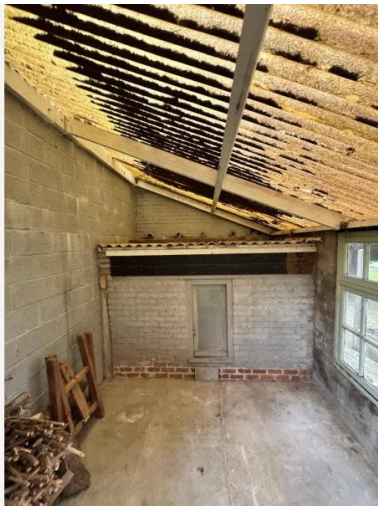
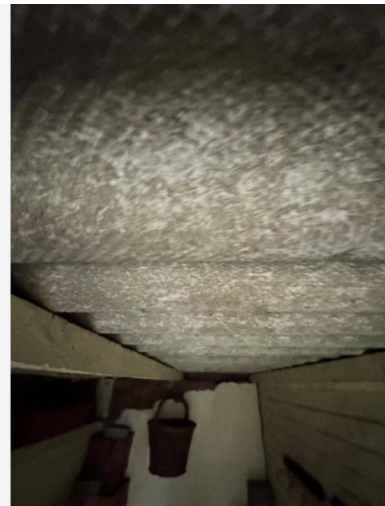
Het asbestmateriaal valt onder de mijlpaal van 2040.

Verwijderen

Eindbeoordeling materiaalrisico	Verhoogd materiaalrisico en/of verhoogde kans op vezelvrijgave
---------------------------------	--

Gebondenheid	Categorie 1: hechtgebonden in oorsprong
Asbestsoort (vezeltype)	Crocidoliet aanwezig
Asbestconcentratie	Laag (< 50%)
Afschermingsgraad van het gehele materiaal	Geheel of deels (ook) vrij aan de binnenlucht
Toestand van het materiaal	Licht beschadigd, licht verweerd. Intact calciumsilicaatmateriaal of categorie III 'gebondenheid'

Beschrijving	Asbestverdachte golfplaten tuinhuis (binnen)
Omgeving	Binnen
Primaire drager	Plafond
Asbestmateriaal	Dak- en gevelbekleding - Golfplaat
Bindmiddel van asbestmateriaal	Cement
Gebondenheid op basis van bindmiddel	Hecht
Hoeveelheid (oppervlakte - aantal)	<ul style="list-style-type: none"><li>• 10,00 m<sup>2</sup> - 1 stuk</li></ul>
Totale oppervlakte	10,00 m <sup>2</sup>
Eenvoudig bereikbaar	Ja
Bevestigingswijze	<ul style="list-style-type: none"><li>• Los (al dan niet bedekt)</li><li>• Onbekend</li></ul>
Identificatiemethode	Vaststelling zonder monsternamen
Destructieve handeling voor identificatie	Nee

- Zorg voor een veilig beheer. Vermijd het beschadigen van het asbestmateriaal. Controleer de toestand jaarlijks op wijzigingen.
- Voer bijkomende staalname(s) uit.

- Eenvoudige handelingen: mag via doe-het-zelf of door werknemer(s) met opleidingsattest eenvoudige handelingen  
Advies: mag verwijderd worden via via doe-het-zelf

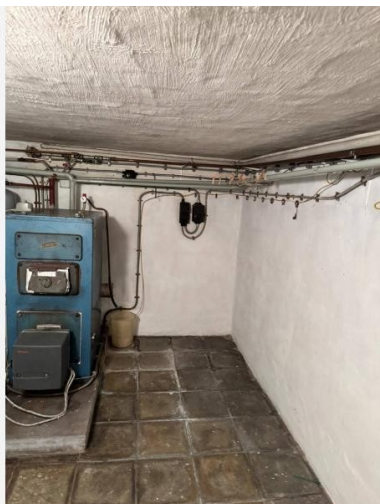
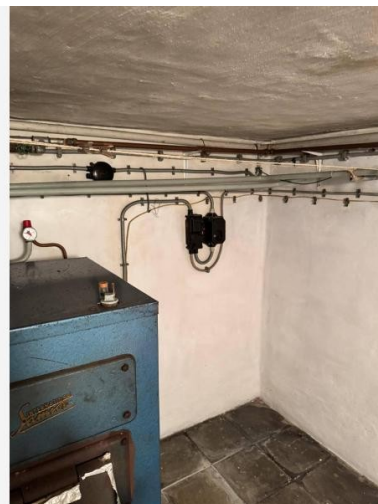
Het asbestmateriaal valt onder de mijlpaal van 2040.

Zorgvuldig beheren

Eindbeoordeling materiaalrisico	Laag materiaalrisico en/of verlaagde kans op vezelvrijgave
---------------------------------	--

Gebondenheid	Categorie 1: hechtgebonden in oorsprong
Asbestsoort (vezeltype)	Crocidoliet aanwezig
Asbestconcentratie	Laag (< 50%)
Afschermingsgraad van het gehele materiaal	Geheel of deels (ook) vrij aan de binnenlucht
Toestand van het materiaal	Onbeschadigd, niet verweerd

Beschrijving	Bakeliet stopcontacten en schakelaars
Omgeving	Binnen
Primaire drager	Communicatie en elektrische infrastructuur en uitrusting
Asbestmateriaal	Plaat, paneel, tablet - Type Bakeliet
Bindmiddel van asbestmateriaal	Kunststof of -hars
Gebondenheid op basis van bindmiddel	Hecht
Hoeveelheid (oppervlakte - dikte - aantal)	• 0,30 m <sup>2</sup> - 1,00 cm - 1 stuk
Totaal volume	0,003 m <sup>3</sup>
Eenvoudig bereikbaar	Ja
Bevestigingswijze	• Geschroefd
Identificatiemethode	Vaststelling zonder monstername
Destructieve handeling voor identificatie	Nee

- Zorg voor een veilig beheer. Vermijd het beschadigen van het asbestmateriaal. Controleer de toestand jaarlijks op wijzigingen.
- Voer bijkomende staalname(s) uit.

- Eenvoudige handelingen: mag via doe-het-zelf of door werknemer(s) met opleidingsattest eenvoudige handelingen  
Dubbel verpakt afvoeren

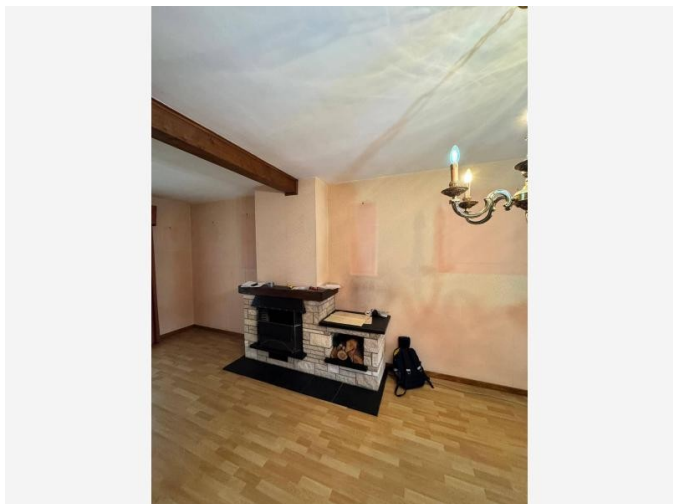
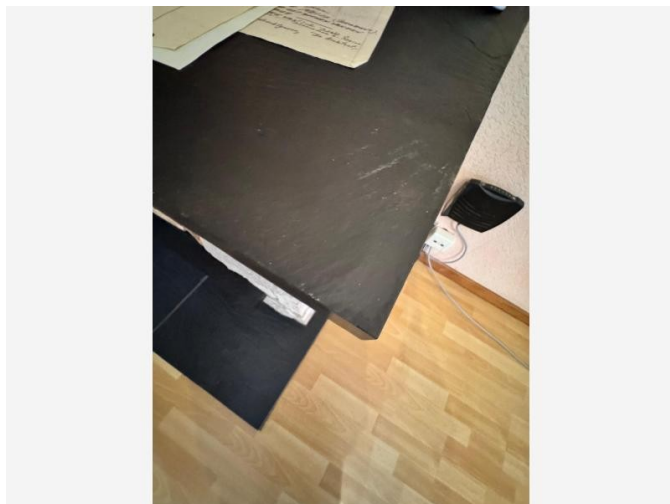
Het asbestmateriaal valt onder de mijlpaal van 2040.

Zorgvuldig beheren

Eindbeoordeling materiaalrisico	Laag materiaalrisico en/of verlaagde kans op vezelvrijgave
---------------------------------	--

Gebondenheid	Categorie 1: hechtgebonden in oorsprong
Asbestsoort (vezeltype)	Alleen chrysotiel
Asbestconcentratie	Laag (< 50%)
Afschermingsgraad van het gehele materiaal	Geheel of deels (ook) vrij aan binnenluchtstromen
Toestand van het materiaal	Onbeschadigd, niet verweerd

Beschrijving	Schouw (massal)
Omgeving	Binnen
Primaire drager	HVAC infrastructuur en uitrusting
Asbestmateriaal	Plaat, paneel, tablet - Type Massal
Bindmiddel van asbestmateriaal	Cement
Gebondenheid op basis van bindmiddel	Hecht
Hoeveelheid (oppervlakte - dikte - aantal)	<ul style="list-style-type: none"><li>• 2,00 m<sup>2</sup> - 2,00 cm - 1 stuk</li></ul>
Totaal volume	0,04 m <sup>3</sup>
Eenvoudig bereikbaar	Ja
Bevestigingswijze	<ul style="list-style-type: none"><li>• Geklemd</li><li>• Verlijmd, ingegoten, versmeerd</li></ul>
Identificatiemethode	Vaststelling zonder monsternamen
Destructieve handeling voor identificatie	Nee

- Zorg voor een veilig beheer. Vermijd het beschadigen van het asbestmateriaal. Controleer de toestand jaarlijks op wijzigingen.
- Voer bijkomende staalname(s) uit.

- Eenvoudige handelingen: mag via doe-het-zelf of door werknemer(s) met opleidingsattest eenvoudige handelingen  
Advies: mag verwijderd via het doe-het-zelf mits de platen in geheel worden verwijderd zonder af te breken  
<https://www.vlaanderen.be/asbest#asbest-verwijderen>

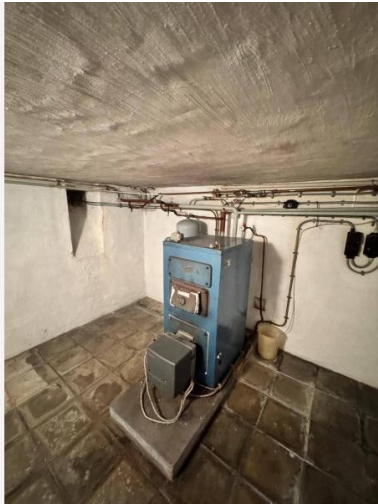
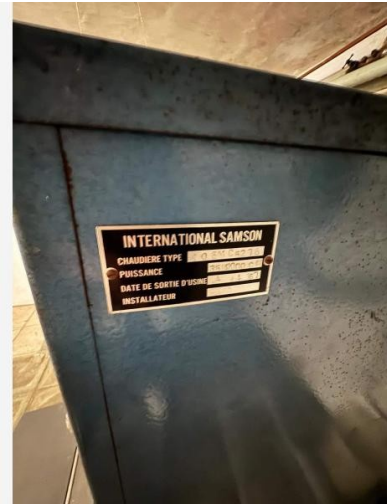
Het asbestmateriaal valt onder de mijlpaal van 2040.

Zorgvuldig beheren

Eindbeoordeling materiaalrisico	Zeer laag materiaalrisico en/of zeer lage kans op vezelvrijgave
---------------------------------	---

Gebondenheid	Categorie 3: niet-hechtgebonden met weinig of geen matrix
Asbestsoort (vezeltype)	Alleen chrysotiel
Asbestconcentratie	Hoog ( $\geq 50\%$ )
Afschermingsgraad van het gehele materiaal	Stootvaste afscherming of omkasting
Toestand van het materiaal	Licht beschadigd, licht verweerd. Intact calciumsilicaatmateriaal of categorie III 'gebondenheid'

<b>Beschrijving</b>	Oude CV Ketel
<b>Omgeving</b>	Binnen
<b>Primaire drager</b>	HVAC infrastructuur en uitrusting
<b>Asbestmateriaal</b>	Pakking, dichting
<b>Bindmiddel van asbestmateriaal</b>	Weinig of geen bindmiddel (textiel, bevloeking, ...)
<b>Gebondenheid op basis van bindmiddel</b>	Niet-hechtgebonden
<b>Hoeveelheid (gewicht - aantal)</b>	<ul style="list-style-type: none"><li>• 0,10 kg - 1 stuk</li></ul>
<b>Totaal gewicht</b>	0,10 kg
<b>Eenvoudig bereikbaar</b>	Nee <ul style="list-style-type: none"><li>• Het asbestmateriaal is bedekt (uitgezonderd laag verf, coating, behang, kunststof, textiel) en het wegnemen van het bedekkende materiaal kan niet zonder het bedekkende materiaal te beschadigen.</li></ul>
<b>Bevestigingswijze</b>	<ul style="list-style-type: none"><li>• Los (al dan niet bedekt)</li><li>• Geklemd</li></ul>
<b>Identificatiemethode</b>	Vaststelling zonder monsternamen
<b>Destructieve handeling voor identificatie</b>	Nee

- Zorg voor een veilig beheer. Vermijd het beschadigen van het asbestmateriaal. Controleer de toestand jaarlijks op wijzigingen.
- Voer bijkomende staalname(s) uit.

- Eenvoudige handelingen: mag via doe-het-zelf of door werknemer(s) met opleidingsattest eenvoudige handelingen voer de ketel in zijn geheel af

- Eenvoudige handelingen: enkel door erkend asbestverwijderaar vraagt een loodgieter met opleidingsattest eenvoudige handeling om deze ketel te ontdoen van de asbesthoudende pakkingen en isolatie

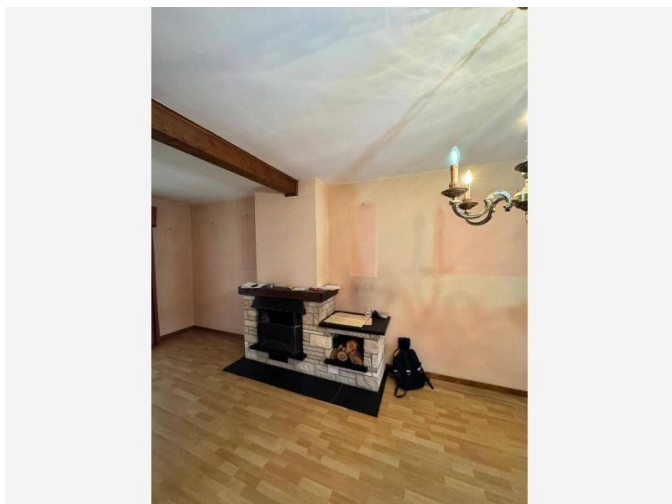
**Reden:** Er is geen volledige risicobeoordeling mogelijk

**Uitleg van de asbestdeskundige:** Binnenkant van een schouw kan asbesthoudende materialen bevatten. Dit was niet inspecteerbaar en bijgevolg stellen we beperkingsfiche op. Bij grondige renovatie of afbraak moet nagegaan worden of er asbesthoudende materialen aanwezig zijn.

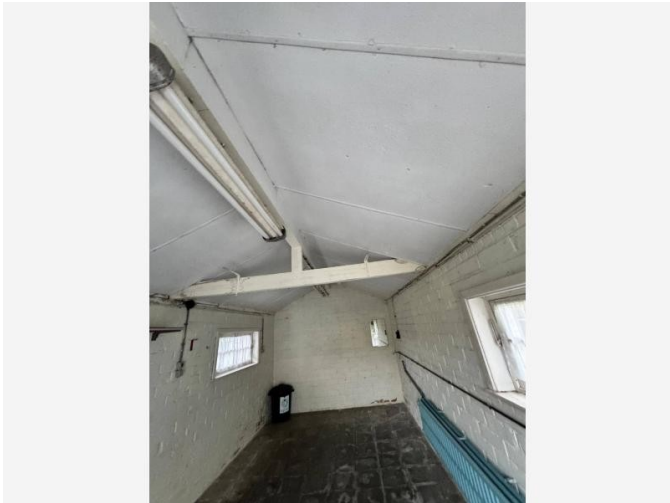
**Reden:** Er is geen volledige risicobeoordeling mogelijk

**Uitleg van de asbestdeskundige:** Dak garage is afgewerkt met niet asbesthoudende materialen

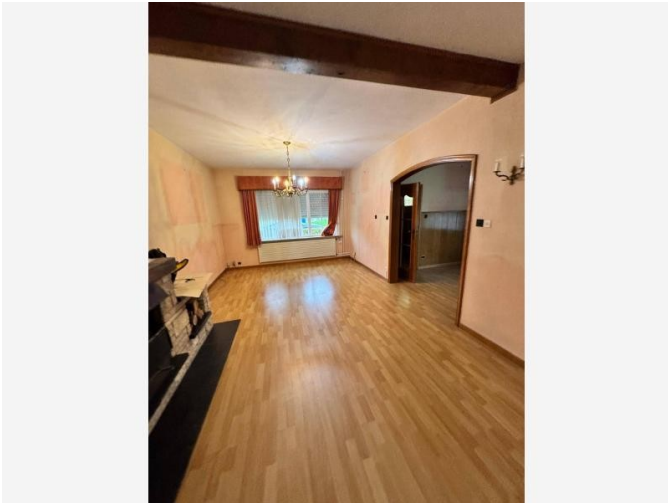
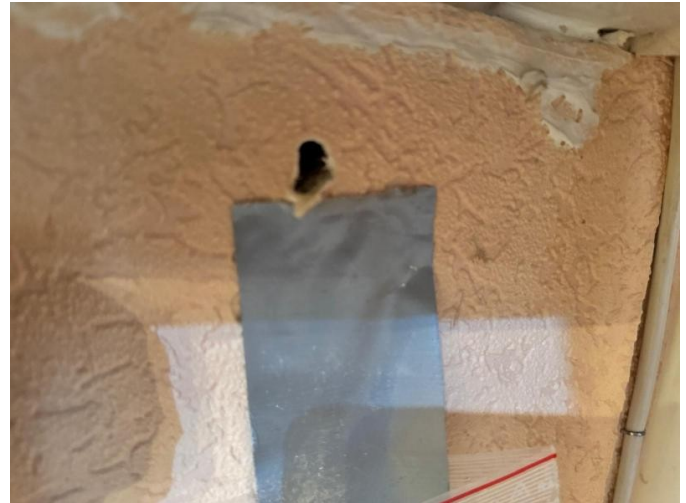
## Fiche 8: Pleisterwerk binnenmuren

Geen asbest

#	Type	Referentie	Resultaat
8.1	Mengmonster	Pleisterwerk binnenmuren	Geen asbest

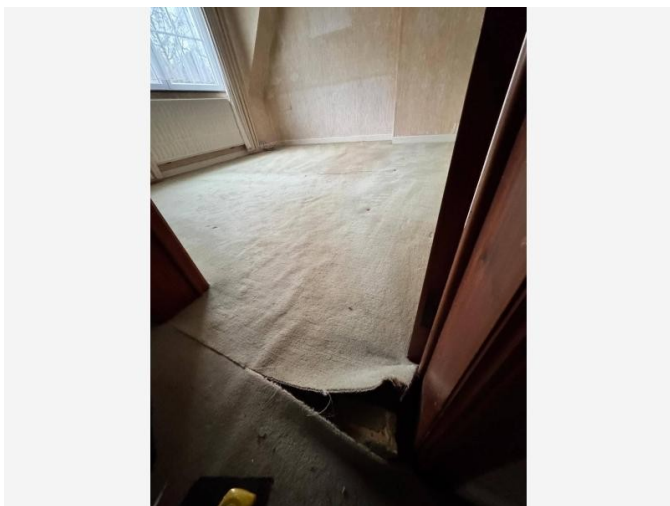
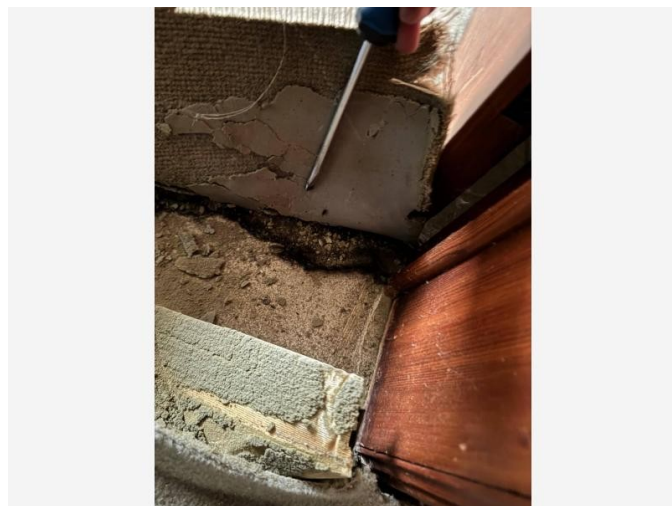
## Fiche 9: Vloerzeil 1e verdieping

Geen asbest

#	Type	Referentie	Resultaat
9.1	Puntmonster	Vloerzeil 1e verdieping	Geen asbest

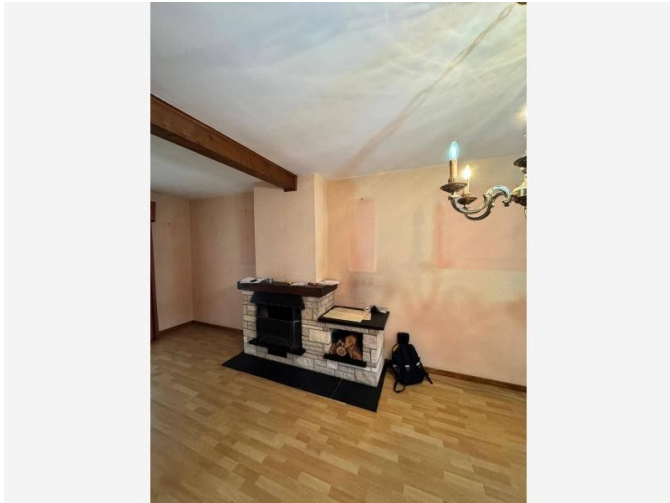
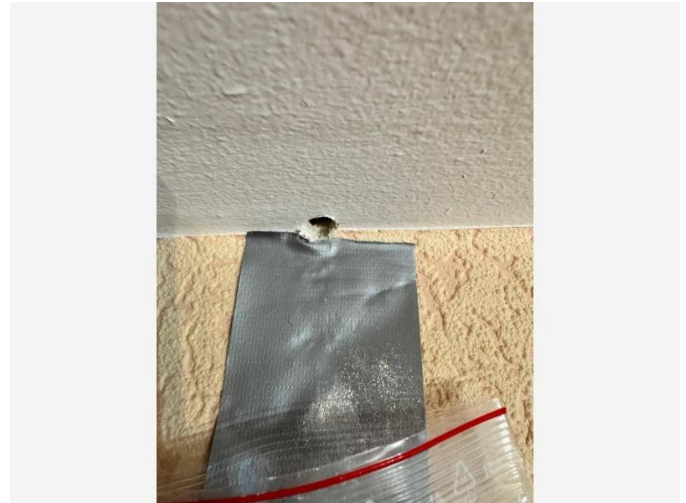
# Fiche 10: Pleisterwerk plafond

Geen asbest

#	Type	Referentie	Resultaat
10.1	Mengmonster	Pleisterwerk plafond	Geen asbest

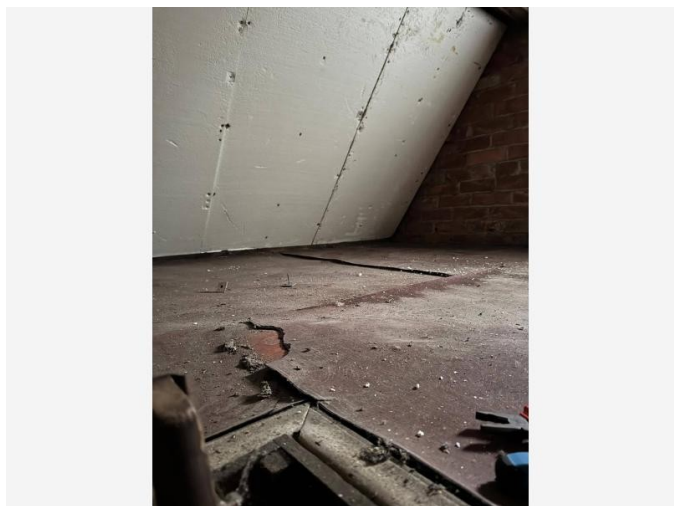
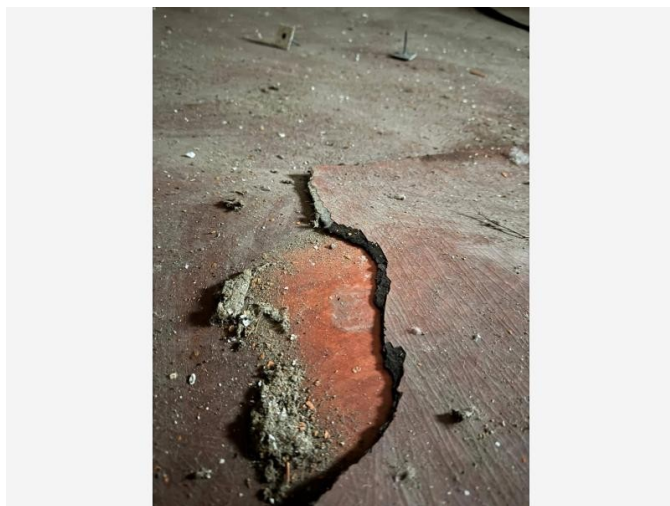
Geen asbest

#	Type	Referentie	Resultaat
11.1	Puntmonster	Vloerzeil zolder	Geen asbest

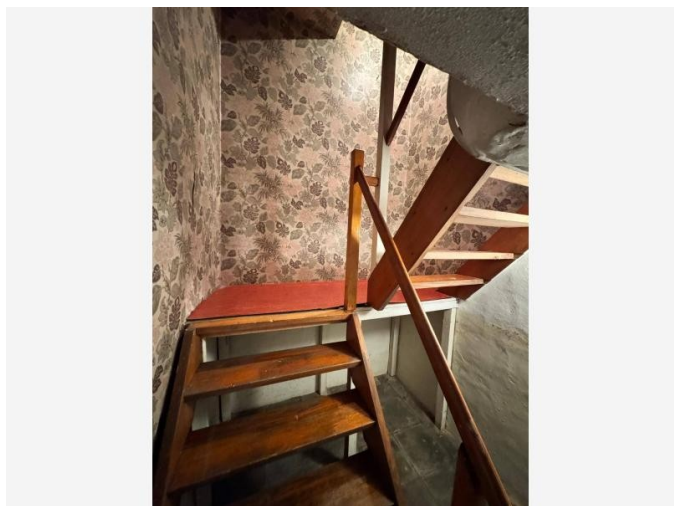
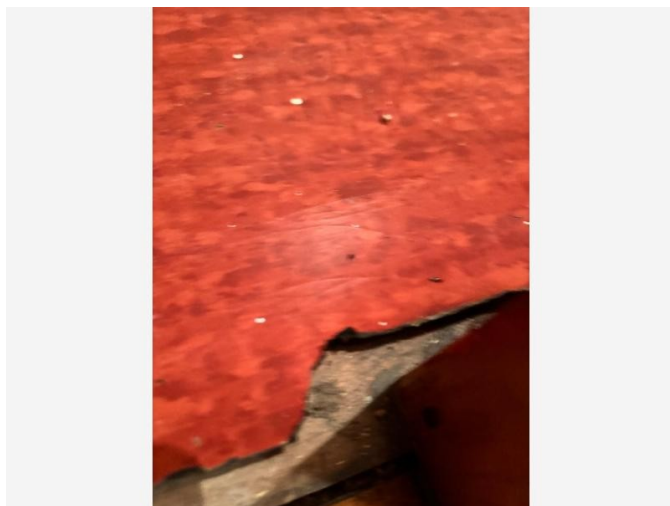
## Fiche 12: Vloerzeil kelder

Geen asbest

#	Type	Referentie	Resultaat
12.1	Puntmonster	Vloerzeil kelder	Geen asbest
