Asbestinventarisatetest

Koning Albertstraat 58/2, 1785 Merchtem

Attestnummer : 20250321-000002.000

Uitgegeven op : 21.03.2025

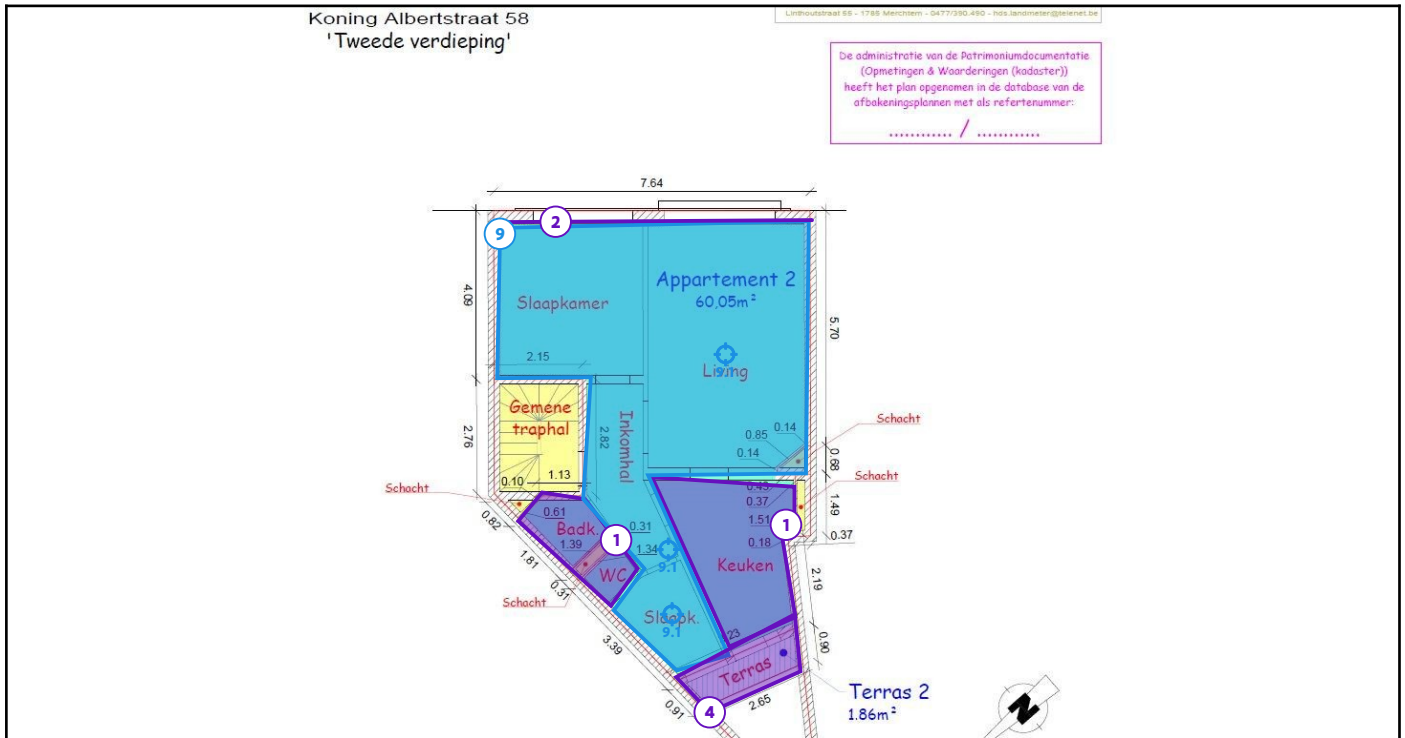
Plan 1.1: Plan+2

Beschrijving	Type	Actie
1. VALS PLAFOND	Advies	-
2. CREPI VOORGEVEL	Advies	-
4. TERRAS MET BETONTEGELS	Advies	-
9. PLEISTERWERK - PLAFOND	Geen asbest	-
9.1 Code: MM02	Mengmonster	-

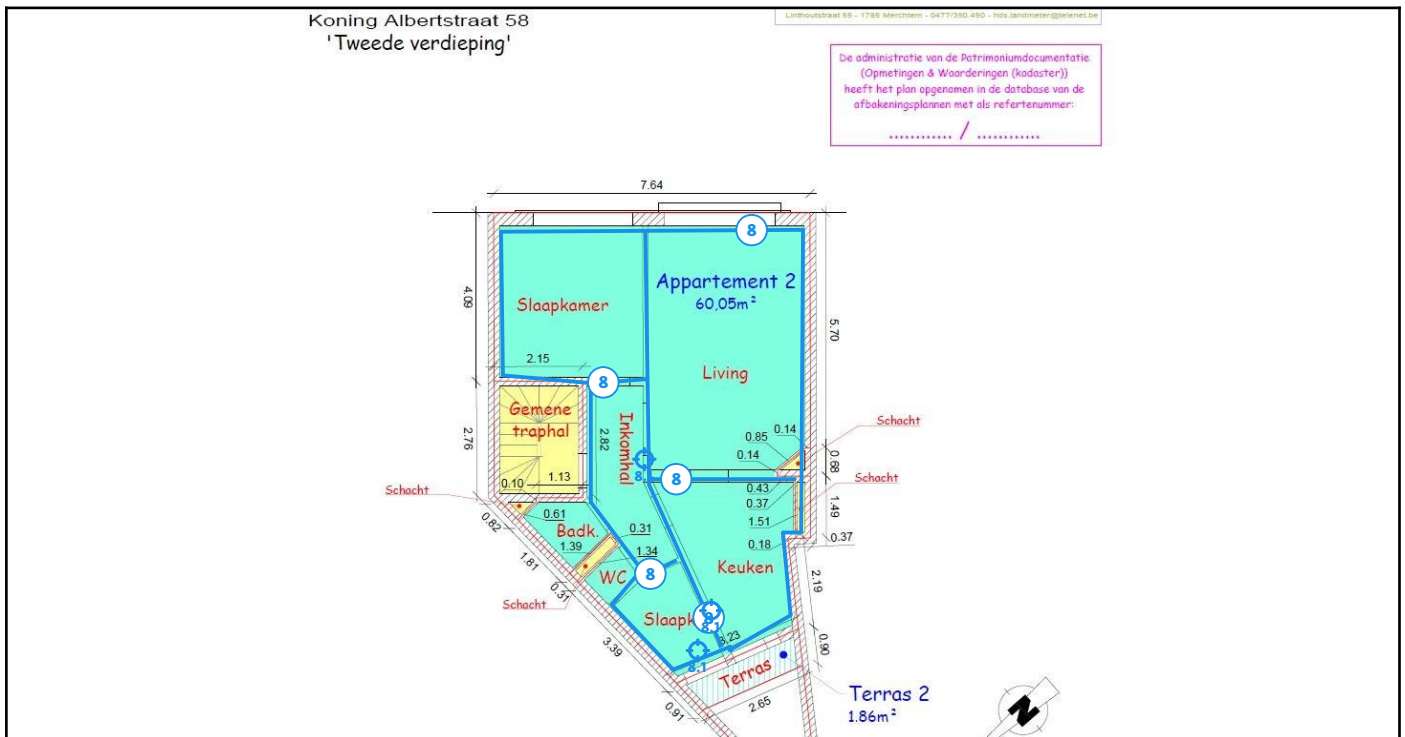
Plan 1.2: Plan+2

Beschrijving	Type	Actie
8. PLEISTERWERK - MUUR	Geen asbest	-
8.1 Code: MM01	Mengmonster	-

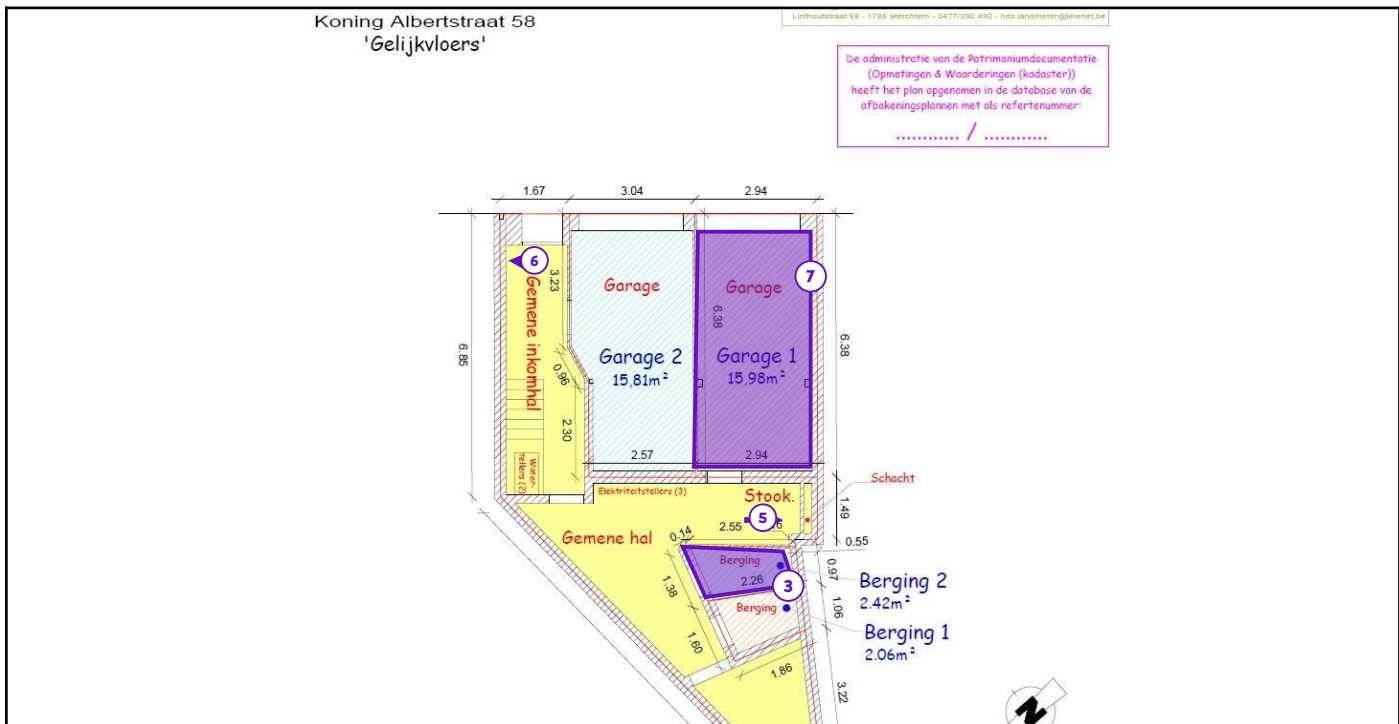
Plan 1.3: Plan+0

Beschrijving	Type	Actie
3. BERGING IN BETON	Advies	-
5. CV-KETEL	Advies	-
6. DIGITALE METER	Advies	-
7. GARAGE IN BETON	Advies	-

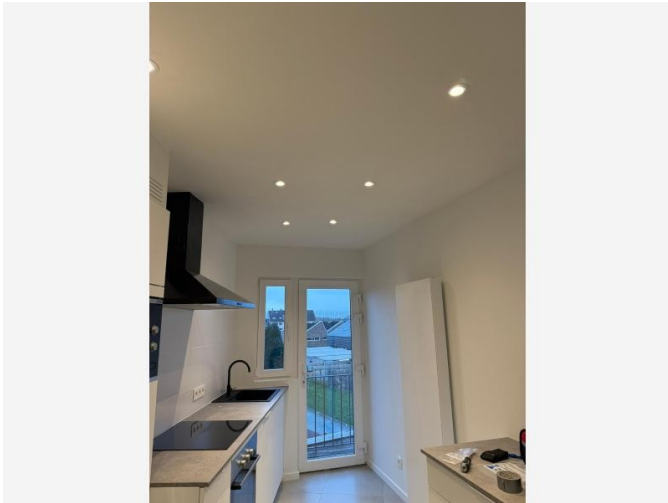
Er zijn kamers met een vals plafond bestaande uit hout, PVC of gyproc. Deze zijn onder andere ook te herkennen door de spots. Van deze ruimtes dient er geen staal genomen te worden. Echter is het onduidelijk wat er achter het vals plafond zit. Met andere woorden, kan daar asbesthoudende pleisterwerk zitten of andere asbesthoudende toepassingen. Gezien we het niet weten wordt de achterkant van het vals plafond, het gedeelte dat we niet kunnen waarnemen, beschouwd als "redelijk vermoeden".

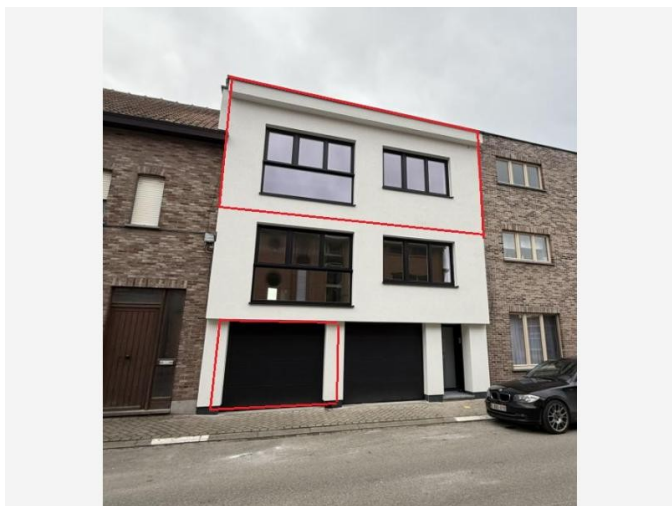
De voorgevel met crepi werd gedaan in 2024 en is niet-asbestverdacht.

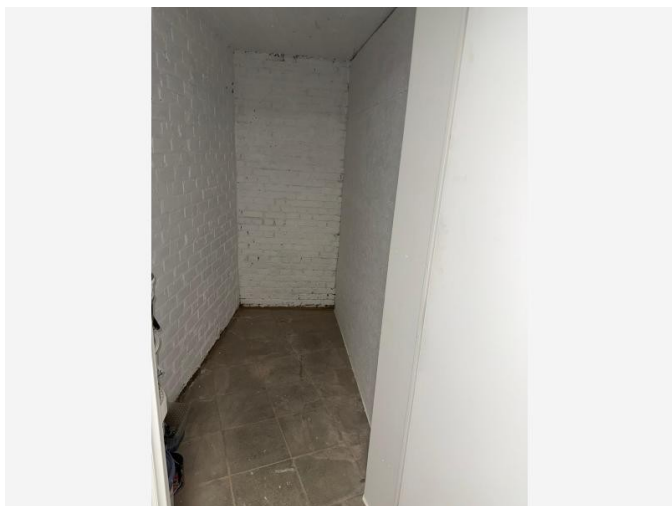
Berging in beton, niet-asbestverdacht.

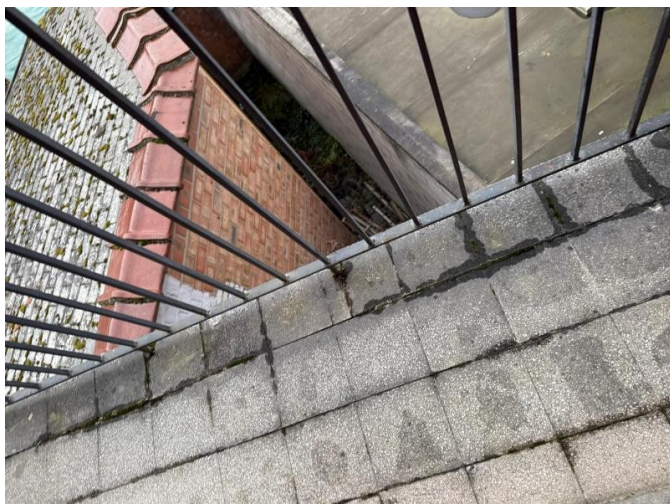
Terras met betontegels, niet-asbestverdacht.

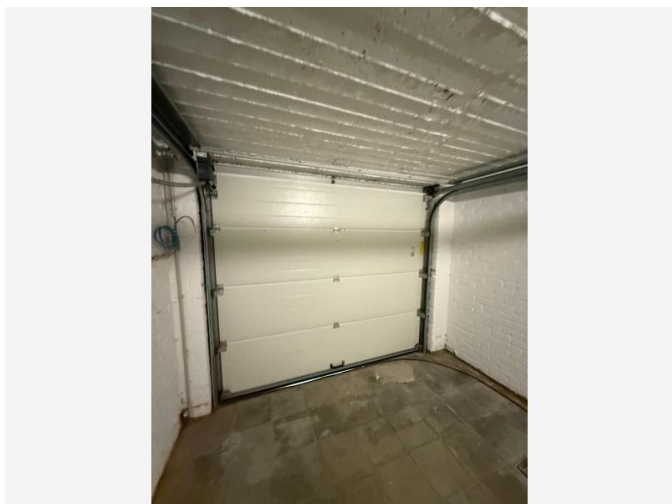
Garage in beton, niet-asbestverdacht.

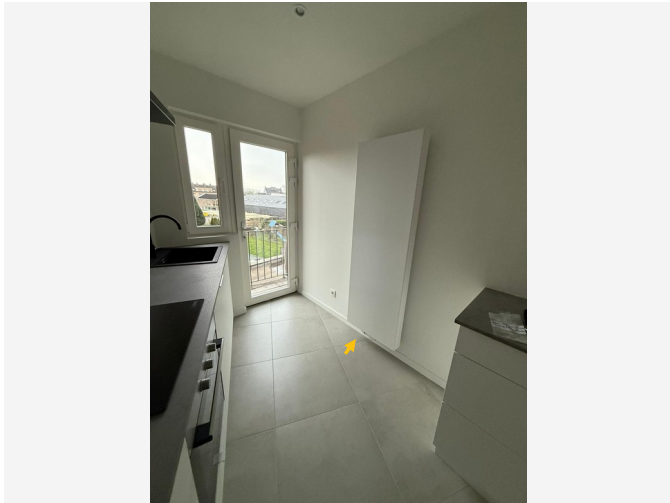
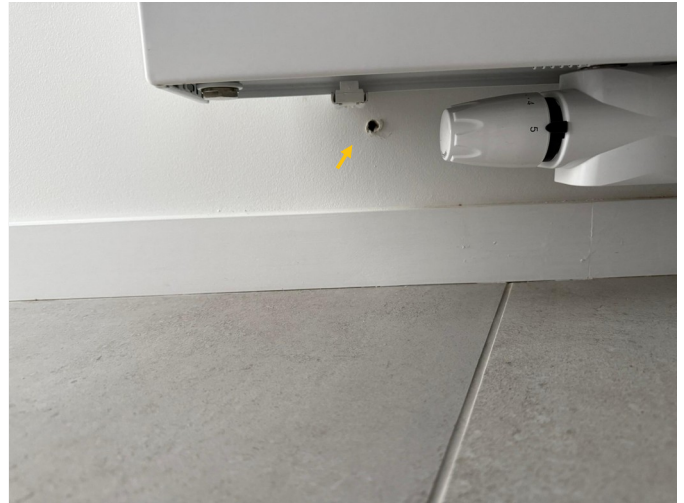
Fiche 8: PLEISTERWERK - MUUR

Geen asbest

#	Type	Referentie	Resultaat
8.1	Mengmonster	MM01	Geen asbest

Beschrijving	PLEISTERWERK - MUUR
Omgeving	Binnen
Primaire drager	Binnenwand
Bindmiddel van materiaal	Gips - kalk
Gebondenheid op basis van bindmiddel	Niet-hechtgebonden
Hoeveelheid (oppervlakte - dikte - aantal)	• 60,00 m ² - 1,00 cm - 1 stuk
Totaal volume	0,60 m ³
Identificatiemethode	Vaststelling met monstername
Destructieve handeling voor identificatie	Nee
Opmerking	Pleisterwerk is een niet-hechtgebonden materiaal en kan ik verschillende kleuren ontstaan, vaak wit. Het bindmiddel is gips/kalk. De kans dat er asbest zit in pleisterwerk is kleiner vergeleken met andere toepassingen, maar het is noodzakelijk om een staal te nemen van muur en plafond voor alle zekerheid.

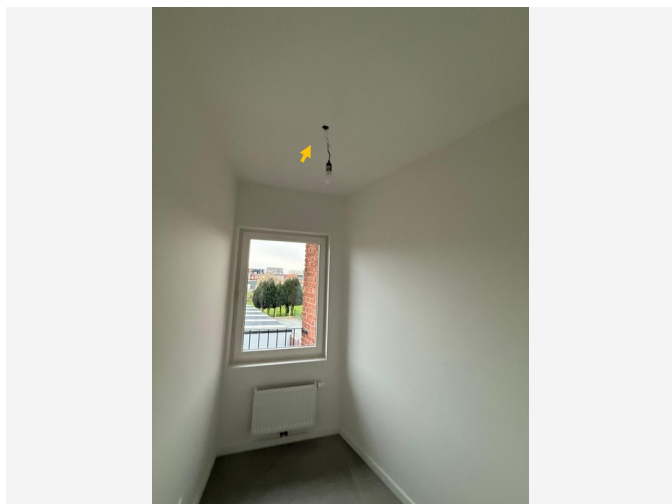
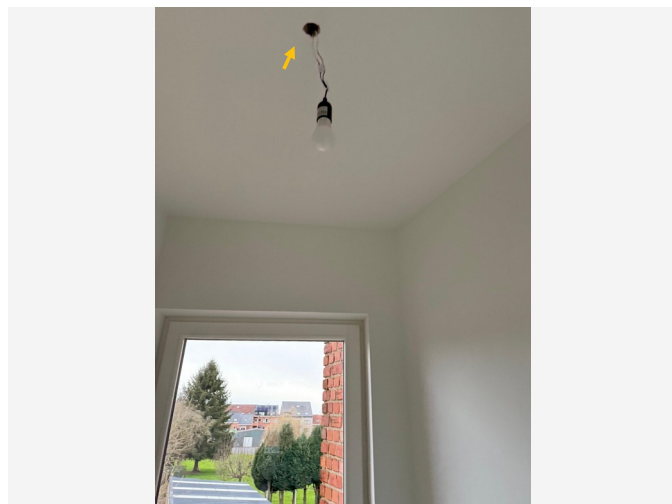
Geen asbest

#	Type	Referentie	Resultaat
9.1	Mengmonster	MM02	Geen asbest

Beschrijving	PLEISTERWERK - PLAFOND
Omgeving	Binnen
Primaire drager	Plafond
Bindmiddel van materiaal	Gips - kalk
Gebondenheid op basis van bindmiddel	Niet-hechtgebonden
Hoeveelheid (oppervlakte - dikte - aantal)	• 42,00 m ² - 1,00 cm - 1 stuk
Totaal volume	0,42 m ³
Identificatiemethode	Vaststelling met monstername
Destructieve handeling voor identificatie	Nee
Opmerking	Pleisterwerk is een niet-hechtgebonden materiaal en kan ik verschillende kleuren ontstaan, vaak wit. Het bindmiddel is gips/kalk. De kans dat er asbest zit in pleisterwerk is kleiner vergeleken met andere toepassingen, maar het is noodzakelijk om een staal te nemen van muur en plafond voor alle zekerheid.
