# Asbestinventarisatetest

Alfred Van Campenhoutlaan 2, 1860 Meise

Attestnummer : 20250423-000384.000

**Niet-asbestveilig**

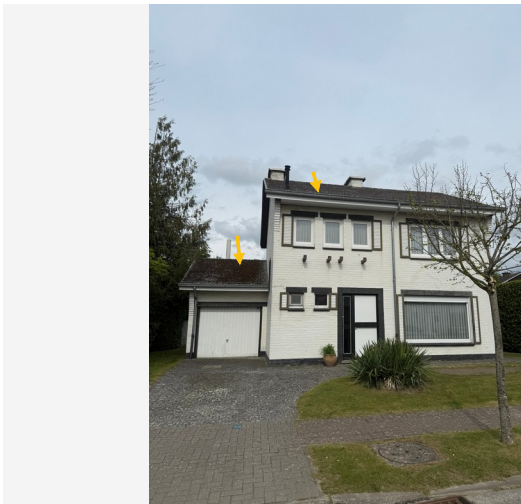
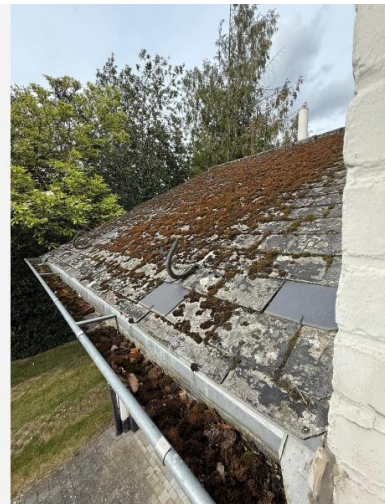
Overzichtsfoto

Detailfoto

| Eindbeoordeling materiaalarisico | Hoog materiaalarisico en/of hoge kans op vezelvrijgave |

| Asbestsoort (vezeltype) | Crocidoliet aanwezig |
| Toestand van het materiaal | Zwaar beschadigd, zwaar verweerd |

| Beschrijving | ASBESTLEIEN |
| Opmerking | Op basis van vaststelling & expertise wordt er vanuit gegaan dat deze toepassing asbesthoudend is zonder staalname. Bij twijfel kan er een bijkomend onderzoek gedaan worden door een staalname. |

**Dringend verwijderen**

- Zorg voor een veilig beheer. Vermijd het beschadigen van het asbestmateriaal. Controleer de toestand jaarlijks op wijzigingen.

- Eenvoudige handelingen: mag via doe-het-zelf of door werknemer(s) met opleidingsattest eenvoudige handelingen  
De toepassing is een hechtgebonden materiaal en kan via de doe-het-zelf methode verwijderd worden of door een werknemer met 8u opleiding met de nodige PBM-middelen (FFP3-mondmasker, handschoenen en Tyvek overall) rekening houdend met het Welzijnswet. Afval altijd in een speciale asbestzak leggen en dubbel verpakken. Vervolgens laten ophalen of naar een asbestcontainer brengen.

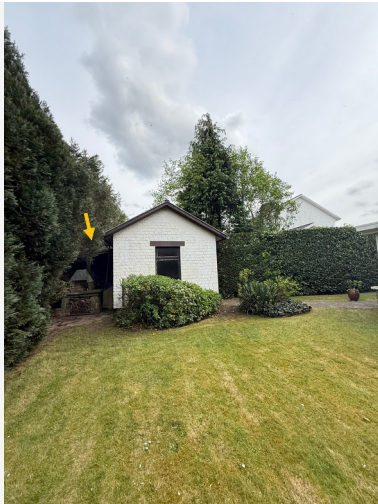
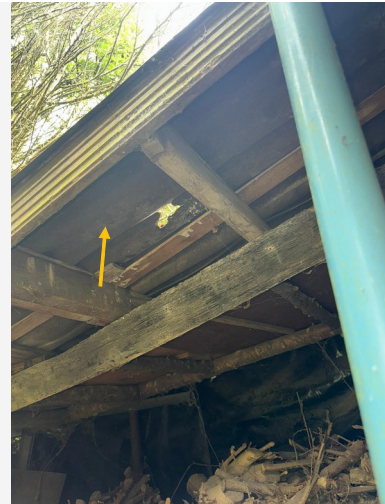
Overzichtsfoto

Detailfoto

| Eindbeoordeling materiaalrisico | Hoog materiaalrisico en/of hoge kans op vezelvrijgave |

| Asbestsoort (vezeltype) | Crocidoliet aanwezig |
| Toestand van het materiaal | Zwaar beschadigd, zwaar verweerd |

| Beschrijving | ASBESTGOLFPLATEN |
| Opmerking | Op basis van vaststelling & expertise wordt er vanuit gegaan dat deze toepassing asbesthoudend is zonder staalname. Bij twijfel kan er een bijkomend onderzoek gedaan worden door een staalname. |

**Dringend verwijderen**

- Zorg voor een veilig beheer. Vermijd het beschadigen van het asbestmateriaal. Controleer de toestand jaarlijks op wijzigingen.
- Verwijder dit asbestmateriaal zo snel mogelijk. Volg de toestand goed op.

- Eenvoudige handelingen: mag via doe-het-zelf of door werknemer(s) met opleidingsattest eenvoudige handelingen  
De toepassing is een hechtgebonden materiaal en kan via de doe-het-zelf methode verwijderd worden of door een werknemer met 8u opleiding met de nodige PBM-middelen (FFP3-mondmasker, handschoenen en Tyvek overall) rekening houdend met het Welzijnswet. Afval altijd in een speciale asbestzak leggen en dubbel verpakken. Vervolgens laten ophalen of naar een asbestcontainer brengen.

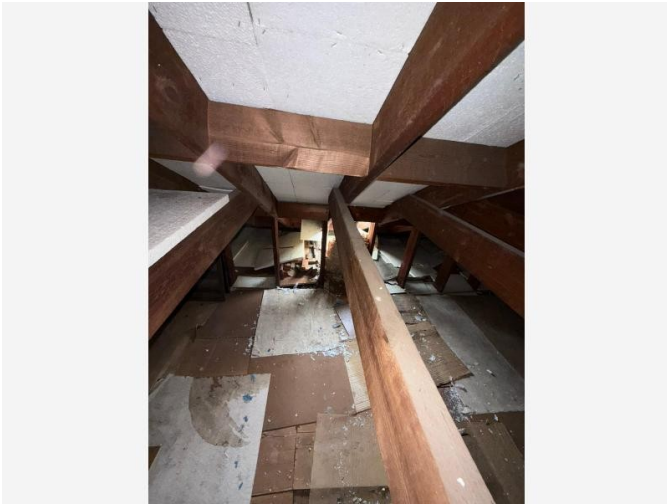
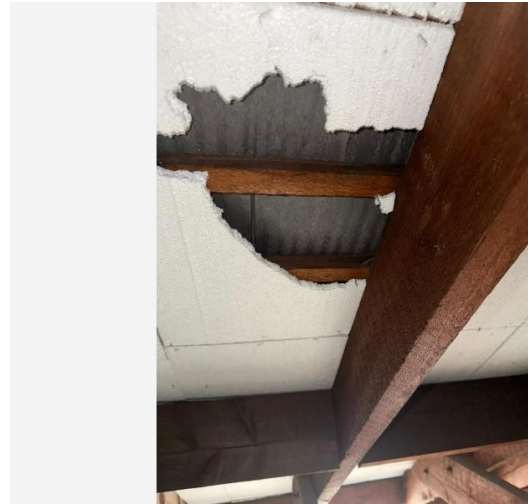
Overzichtsfoto

Detailfoto

| Eindbeoordeling materiaalrisico | Hoog materiaalrisico en/of hoge kans op vezelvrijgave |

| Asbestsoort (vezeltype) | Crocidoliet aanwezig |
| Toestand van het materiaal | Zwaar beschadigd, zwaar verweerd |

| Beschrijving | ASBESTONDERDAK |

**Dringend verwijderen**

- Zorg voor een veilig beheer. Vermijd het beschadigen van het asbestmateriaal. Controleer de toestand jaarlijks op wijzigingen.

- Eenvoudige handelingen: mag via doe-het-zelf of door werknemer(s) met opleidingsattest eenvoudige handelingen  
De toepassing is een hechtgebonden materiaal en kan via de doe-het-zelf methode verwijderd worden of door een werknemer met 8u opleiding met de nodige PBM-middelen (FFP3-mondmasker, handschoenen en Tyvek overall) rekening houdend met het Welzijnswet. Afval altijd in een speciale asbestzak leggen en dubbel verpakken. Vervolgens laten ophalen of naar een asbestcontainer brengen.

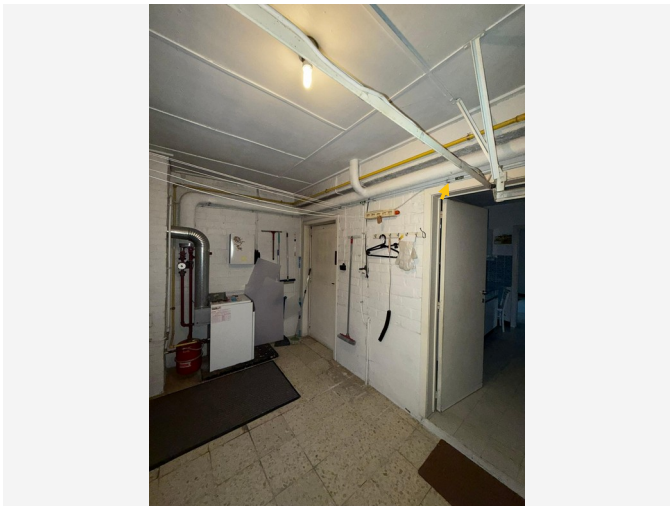
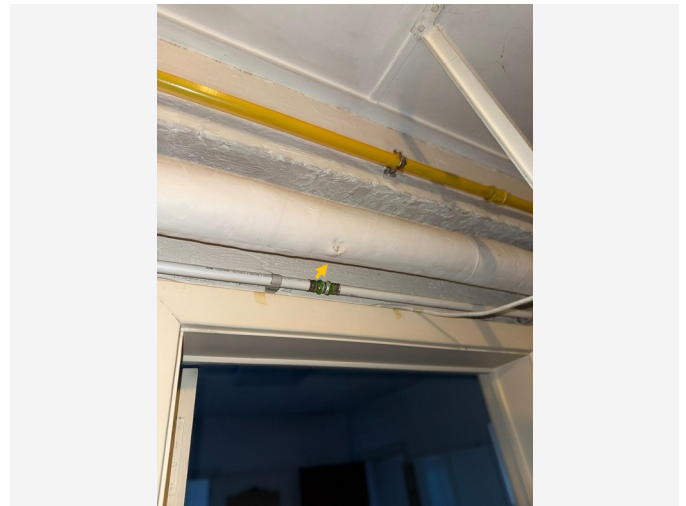
Overzichtsfoto

Detailfoto

| Eindbeoordeling materiaalrisico | Hoog materiaalrisico en/of hoge kans op vezelvrijgave |

| Gebondenheid | Categorie 2: niet-hechtgebonden met matrix |
| Asbestsoort (vezeltype) | Amfibool aanwezig, uitgezonderd crocidoliet |
| Toestand van het materiaal | Matig beschadigd, matig verweerd |

| # | Type | Referentie | Resultaat |
|---|---|---|---|
| 4.1 | Mengmonster | MM04 | Amosiet, Chrysotiel |

| Beschrijving | LEIDINGISOLATIE (RECHTE STUKKEN) |

**Dringend maatregelen nemen**

- Zorg voor een veilig beheer. Vermijd het beschadigen van het asbestmateriaal. Controleer de toestand jaarlijks op wijzigingen.
- Scherm in afwachting van verwijdering het asbestmateriaal af van luchtstromingen en verstoring: bijvoorbeeld door het te verpakken, te fixeren, af te dekken, signalisatie - afbakening aan te brengen, ...

- Hermetische zone (erkend asbestverwijderaar)  
De toepassing dient in een hermetische zone verwijderd te worden daar het niet mogelijk is om het te verwijderen/vervangen zonder te beschadigen en het voorkomen van vezelverspreiding.

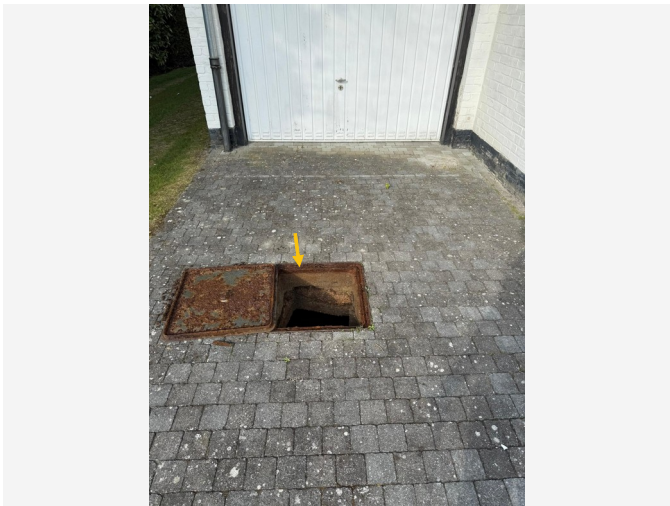
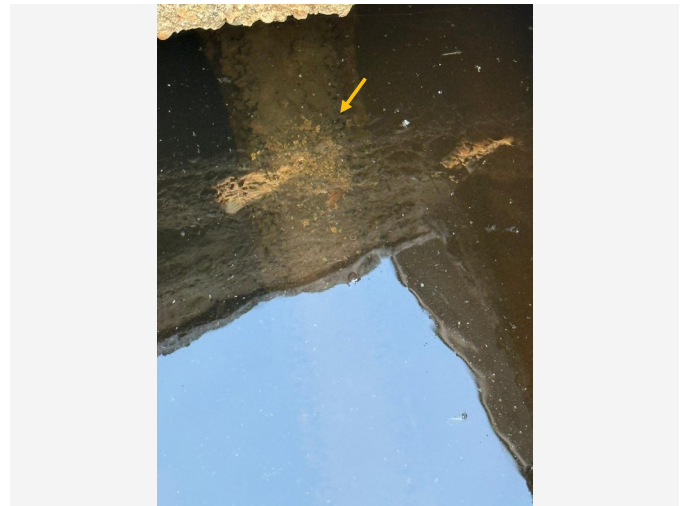
Overzichtsfoto

Detailfoto

| Opmerking | Op basis van vaststelling & expertise wordt er vanuit gegaan dat deze toepassing asbesthoudend is zonder staalname. De toepassing kon ook niet zorgvuldig geïnspecteerd worden door het hoge niveau van water, daarom is het aangeraden om een staalname te laten doen bij een volgend onderzoek of sloopopvolging. |

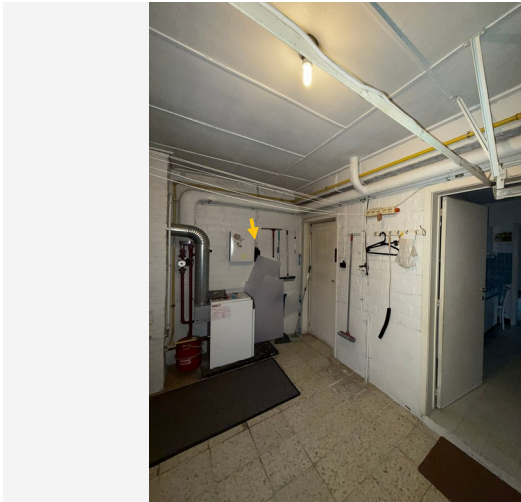
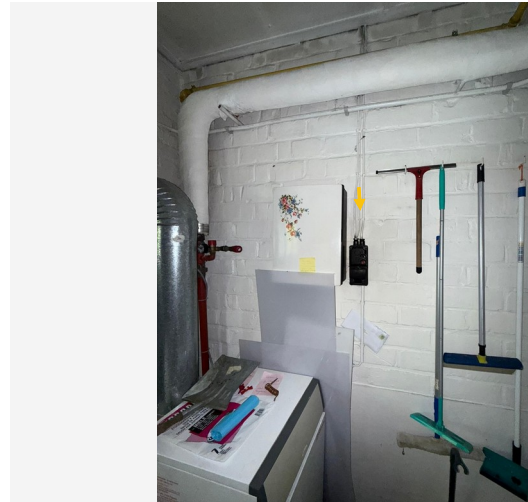
# Fiche 10: BAKELIET SCHAKELAAR, RADIATORKNOPPEN EN ELEKTRISCHE INSTALLATIE

Asbestmateriaal

Overzichtsfoto

Detailfoto

| Opmerking | Op basis van vaststelling & expertise wordt er vanuit gegaan dat deze toepassing asbesthoudend is zonder staalname. Bij twijfel kan er een bijkomend onderzoek gedaan worden door een staalname. |
