# Asbestinventarisatetest

E. Van Elewijckstraat 33/1, 1780 Wemmel

Attestnummer : 20241114-000501.000

Uitgegeven op : 14.11.2024

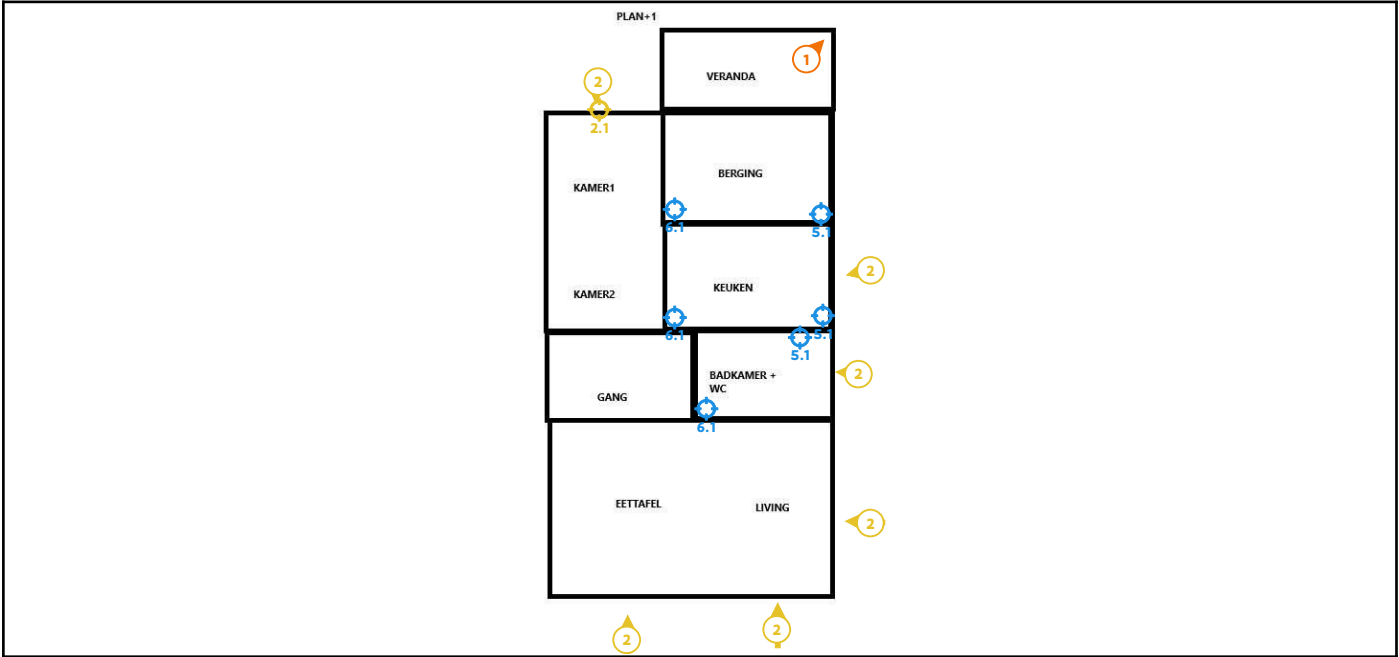
# Plan 1.2: PLAN+1

| Beschrijving | Type | Actie |
|---|---|---|
| 1. ASBESTCEMENTBUIIS | Asbestmateriaal | Verwijderen |
| 2. AC-VENSTERBANK | Asbestmateriaal | Zorgvuldig beheren |

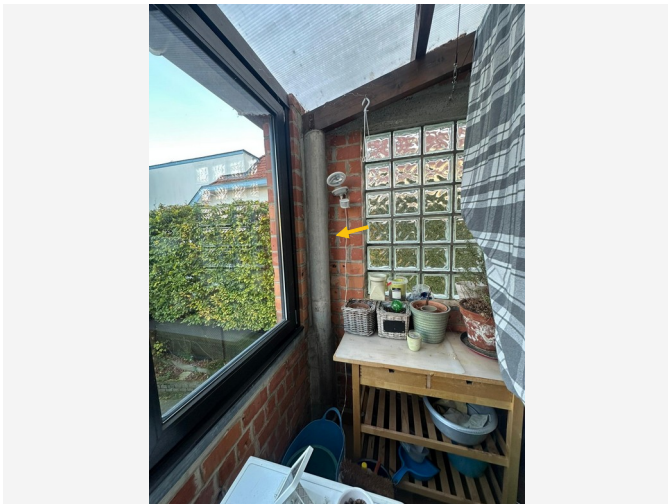
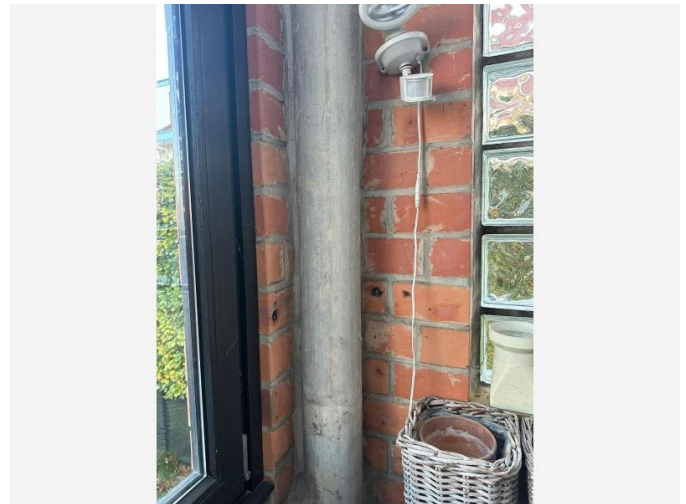
Overzichtsfoto

Detailfoto

Het asbestmateriaal valt onder de mijlpaal van 2040.

Verwijderen

| Eindbeoordeling materiaalrisico | Verhoogd materiaalrisico en/of verhoogde kans op vezelvrijgave |

| Asbestsoort (vezeltype) | Crocidoliet aanwezig |
| Toestand van het materiaal | Licht beschadigd, licht verweerd. Intact calciumsilicaatmateriaal of categorie III 'gebondenheid' |

| Beschrijving | ASBESTCEMENTBUIS |

- Zorg voor een veilig beheer. Vermijd het beschadigen van het asbestmateriaal. Controleer de toestand jaarlijks op wijzigingen.

- Eenvoudige handelingen: enkel door erkend asbestverwijderaar  
De toepassing is een hechtgebonden materiaal en dient door een erkende asbestverwijderaar verwijderd te worden rekening houdend met het Welzijnswet. Dit is geen toepassing dat zelf kan verwijderd worden gezien de complexiteit. De erkende asbestverwijderaar zal trachten om zo minimaal mogelijk vezels vrij te krijgen via de uiteinden en de buis in zijn geheel te verwijderen.

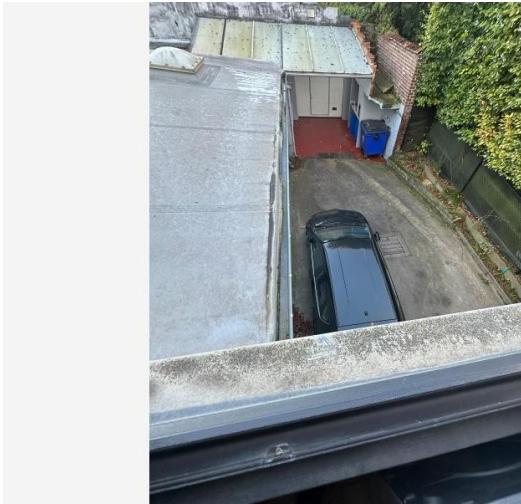
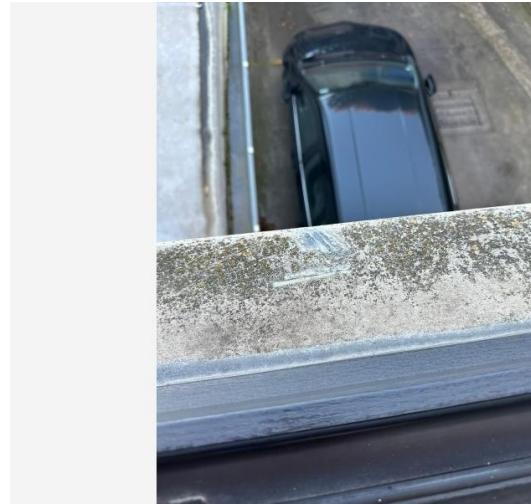
Overzichtsfoto

Detailfoto

Zorgvuldig beheren

| Eindbeoordeling materiaalrisico | Laag materiaalrisico en/of verlaagde kans op vezelvrijgave |

| Asbestsoort (vezeltype) | Alleen chrysotiel |
| Toestand van het materiaal | Licht beschadigd, licht verweerd. Intact calciumsilicaatmateriaal of categorie III 'gebondenheid' |

| Beschrijving | AC-VENSTERBANK |

- Zorg voor een veilig beheer. Vermijd het beschadigen van het asbestmateriaal. Controleer de toestand jaarlijks op wijzigingen.

- Eenvoudige handelingen: mag via doe-het-zelf of door werknemer(s) met opleidingsattest eenvoudige handelingen  
De toepassing is een hechtgebonden materiaal en kan via de doe-het-zelf methode of door een werknemer met 8u opleiding verwijderd worden met de nodige PBM-middelen rekening houdend met het Welzijnswet.

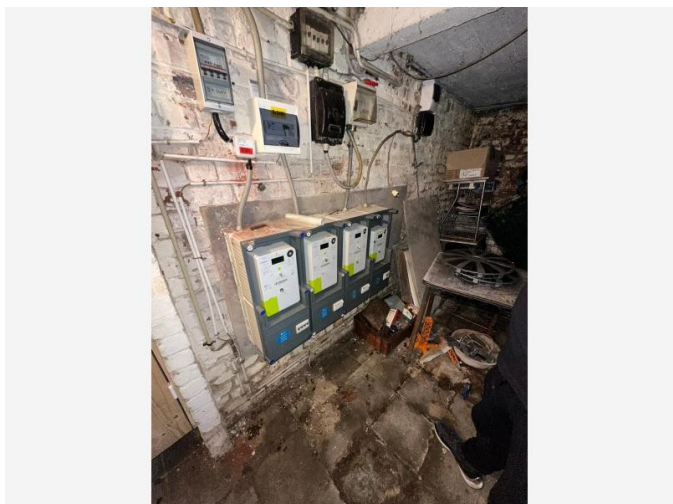
De woning heeft een digitale meter. Deze is niet-asbestverdacht. Analoge meters die bestaan uit bakeliet daarentegen zijn wel asbesthoudend, maar dit is hier niet het geval.

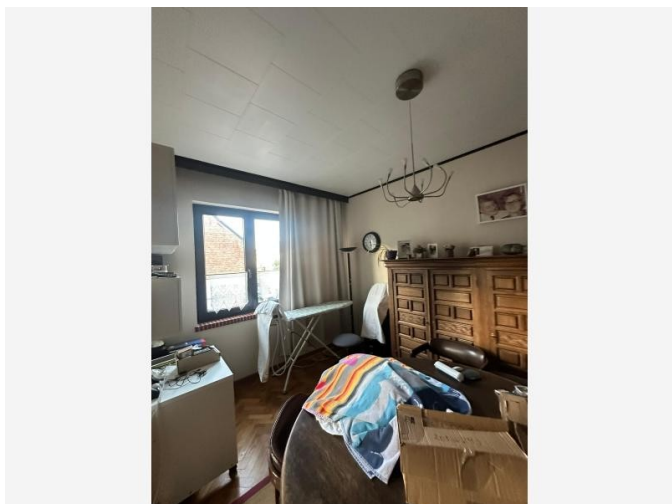
Er zijn kamers met een vals plafond bestaande uit hout, PVC of gyproc. Deze zijn onder andere ook te herkennen door de spots. Van deze ruimtes dient er geen staal genomen te worden. Echter is het onduidelijk wat er achter het vals plafond zit. Met andere woorden, kan daar asbesthoudende pleisterwerk zitten of andere asbesthoudende toepassingen. Gezien we het niet weten wordt de achterkant van het vals plafond, het gedeelte dat we niet kunnen waarnemen, beschouwd als "redelijk vermoeden".

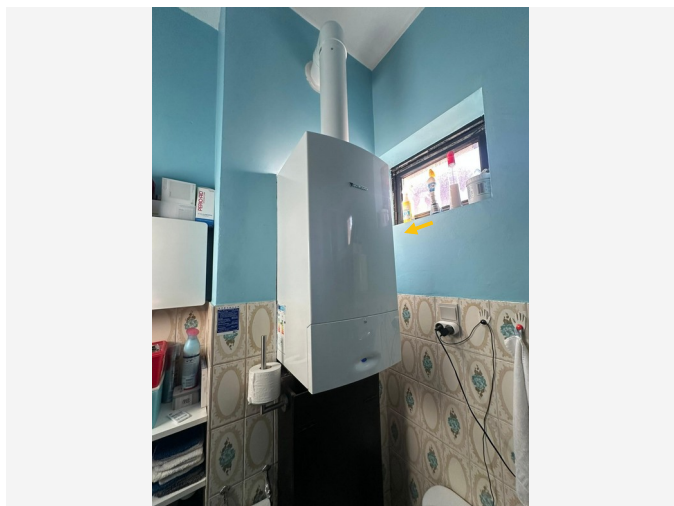
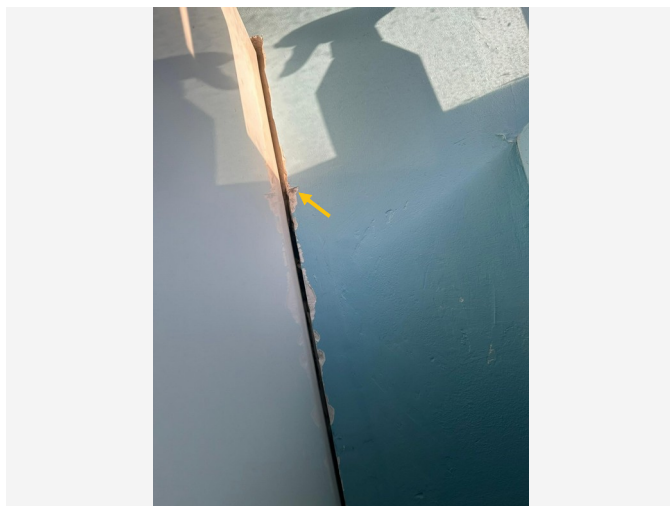
## Fiche 5: PLEISTERWERK - MUUR

Geen asbest

| Opmerking | Pleisterwerk is een niet-hechtgebonden materiaal en kan ik verschillende kleuren ontstaan, vaak wit. Het bindmiddel is gips/kalk. De kans dat er asbest zit in pleisterwerk is kleiner vergeleken met andere toepassingen, maar het is noodzakelijk om een staal te nemen van muur en plafond voor alle zekerheid. |

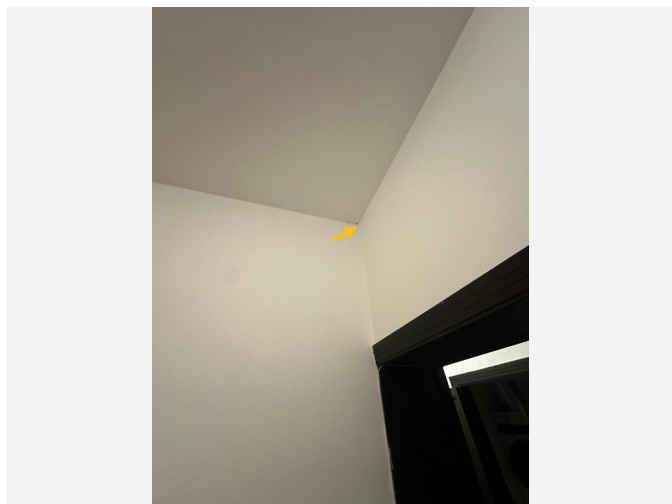
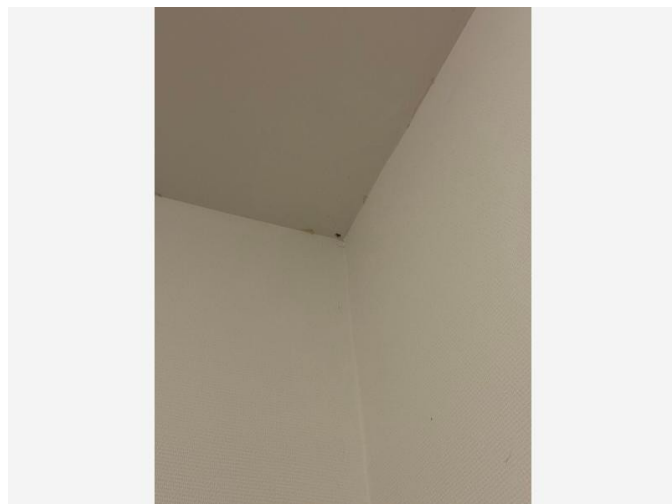
Geen asbest

| Opmerking | Pleisterwerk is een niet-hechtgebonden materiaal en kan ik verschillende kleuren ontstaan, vaak wit. Het bindmiddel is gips/kalk. De kans dat er asbest zit in pleisterwerk is kleiner vergeleken met andere toepassingen, maar het is noodzakelijk om een staal te nemen van muur en plafond voor alle zekerheid. |
