# Asbestinventarisatetest

Meerputweg 2, 1861 Meise

Attestnummer : **20251027-000444.000**

**Asbestveilig** (maar mogelijk niet asbestvrij)

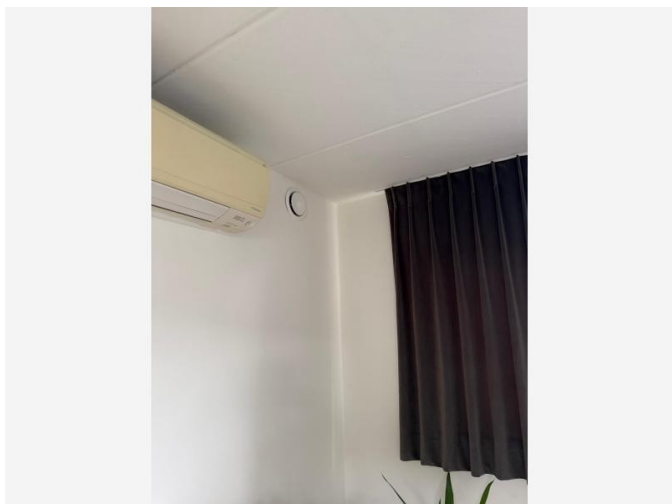
Plafond in beton, niet-asbestverdacht.

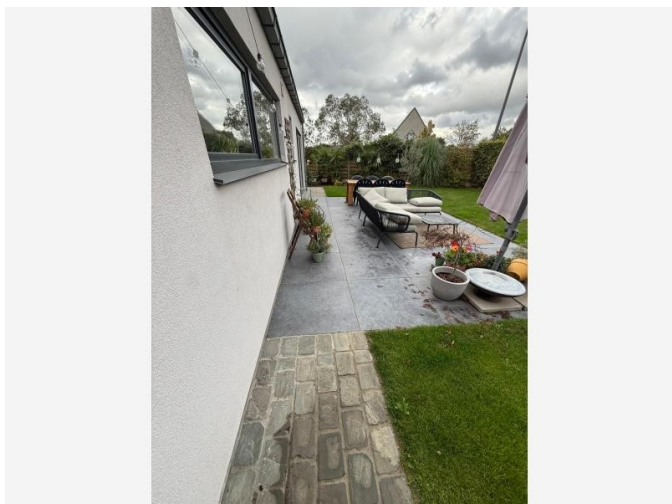
De woning heeft een terras met betontegels. Niet-asbestverdacht.

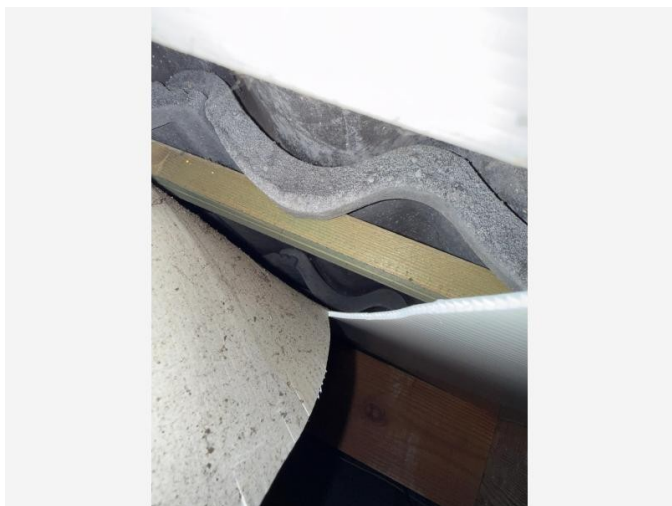
Onderdak uit niet-asbestverdachte zeil.

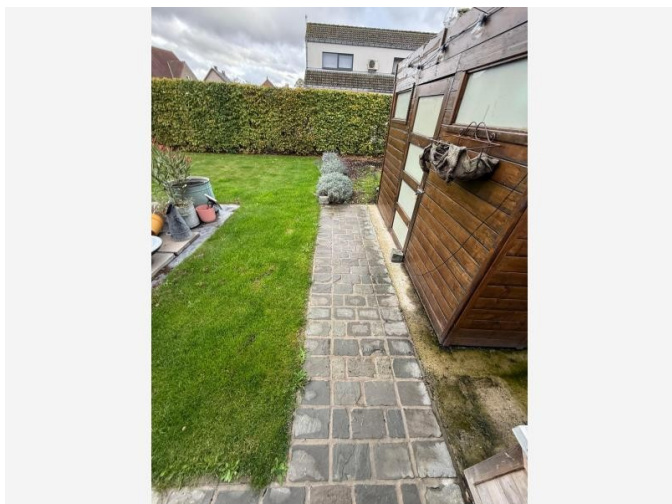
Verharding met klinkers, niet-asbestverdacht.

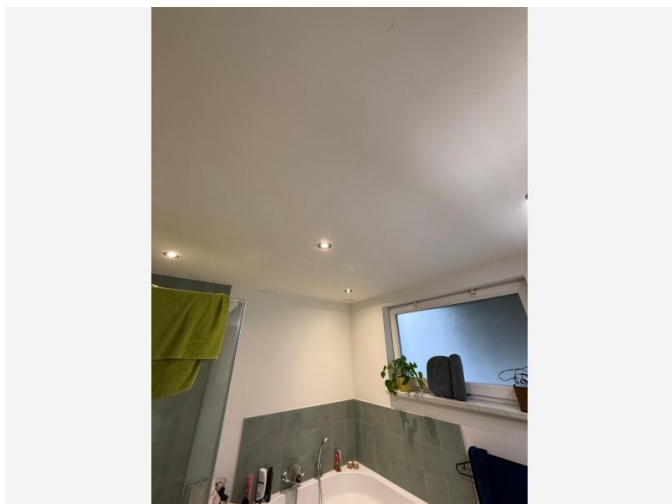
Er zijn kamers met een vals plafond bestaande uit hout, PVC of gyproc. Deze zijn onder andere ook te herkennen door de spots. Van deze ruimtes dient er geen staal genomen te worden. Echter is het onduidelijk wat er achter het vals plafond zit. Met andere woorden, kan daar asbesthoudende pleisterwerk zitten of andere asbesthoudende toepassingen. Gezien we het niet weten wordt de achterkant van het vals plafond, het gedeelte dat we niet kunnen waarnemen, beschouwd als "redelijk vermoeden".

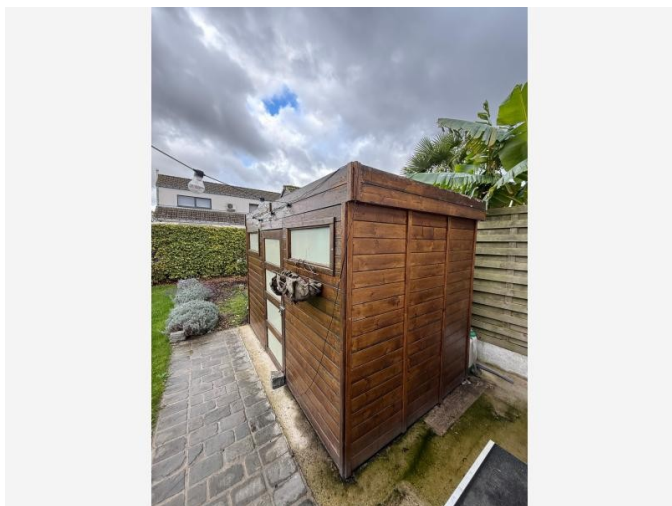
Houten tuinhuis, niet-asbestverdacht.

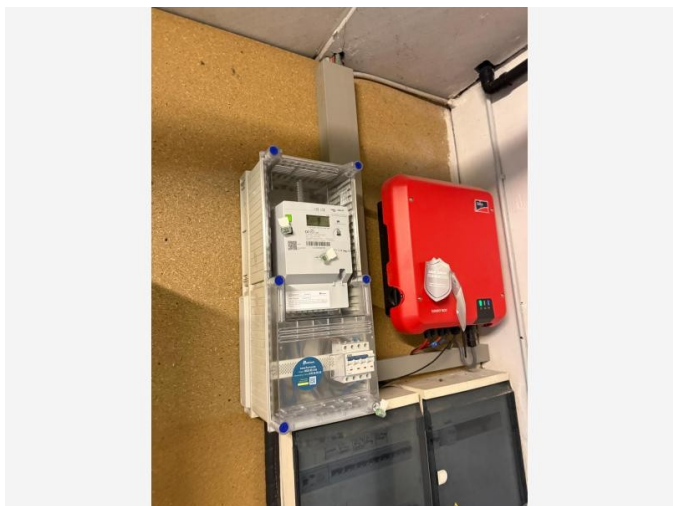
De woning heeft een digitale meter. Deze is niet-asbestverdacht. Analoge meters die bestaan uit bakeliet daarentegen zijn wel asbesthoudend, maar dit is hier niet het geval.

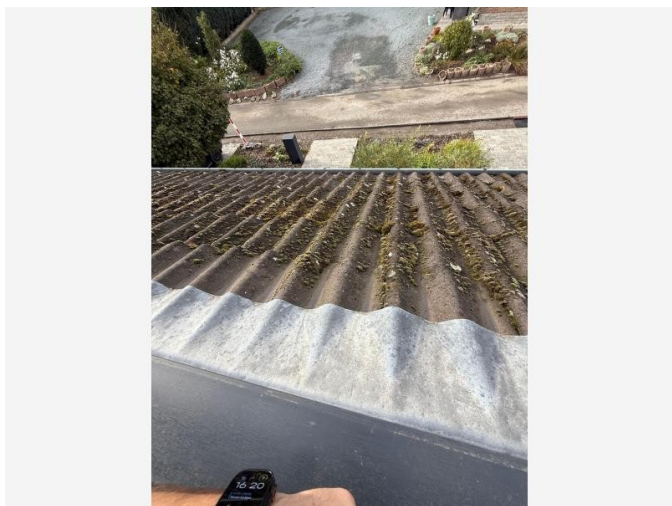
De woning heeft dakpannen. Deze zijn niet-asbestverdacht.

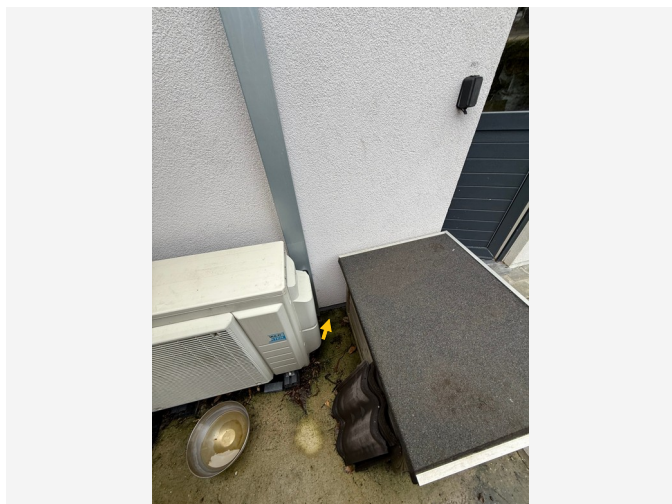
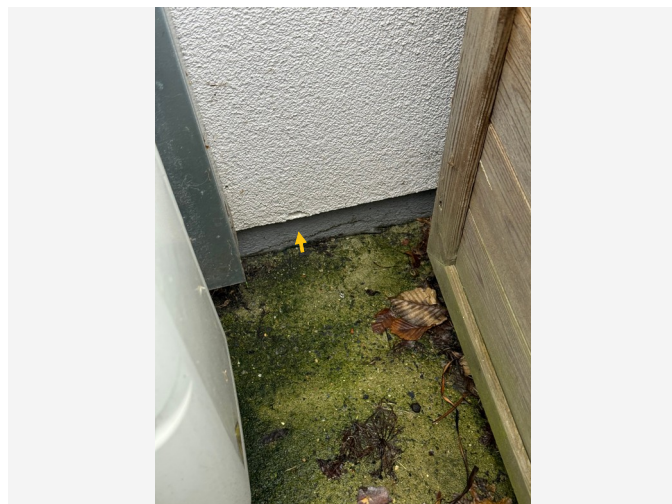
Geen asbest

| # | Type | Referentie | Resultaat |
|---|---|---|---|
| 9.1 | Mengmonster | MM04 | Geen asbest |

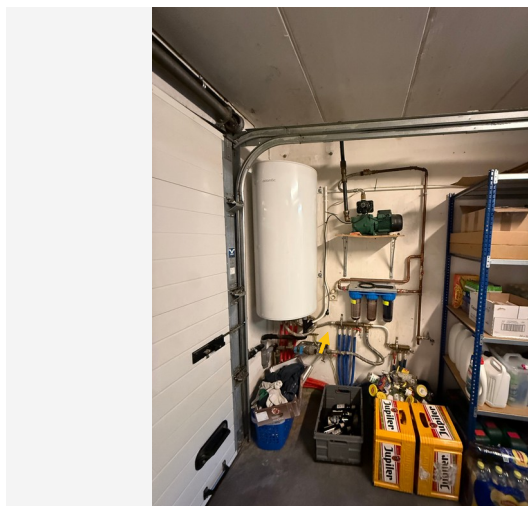
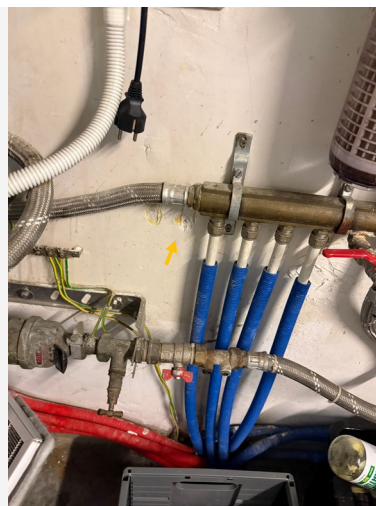
Geen asbest

| # | Type | Referentie | Resultaat |
|---|---|---|---|
| 10.1 | Mengmonster | MM01 | Geen asbest |

| Opmerking | Pleisterwerk is een niet-hechtgebonden materiaal en kan ik verschillende kleuren ontstaan, vaak wit. Het bindmiddel is gips/kalk. De kans dat er asbest zit in pleisterwerk is kleiner vergeleken met andere toepassingen, maar het is noodzakelijk om een staal te nemen van muur en plafond voor alle zekerheid. |
