# Asbestinventarisatetest

Opdorpstraat 49, 1840 Londerzeel

Attestnummer : **20240604-000461.000**

**Asbestveilig**

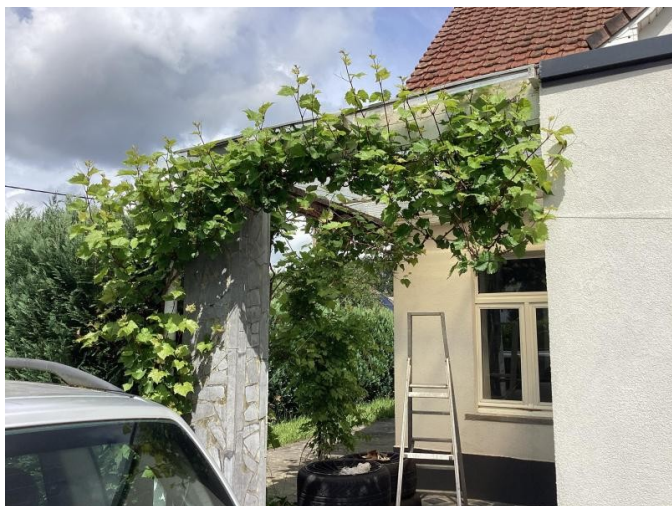
Geen asbestverdachte materialen waargenomen.

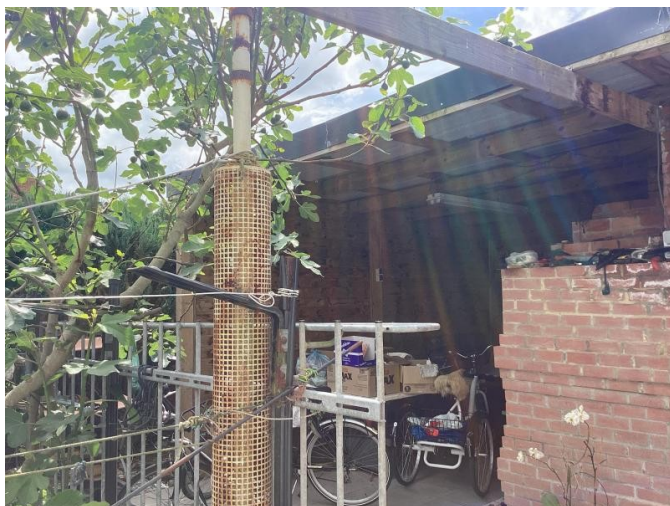
Geen asbestverdachte materialen waargenomen.

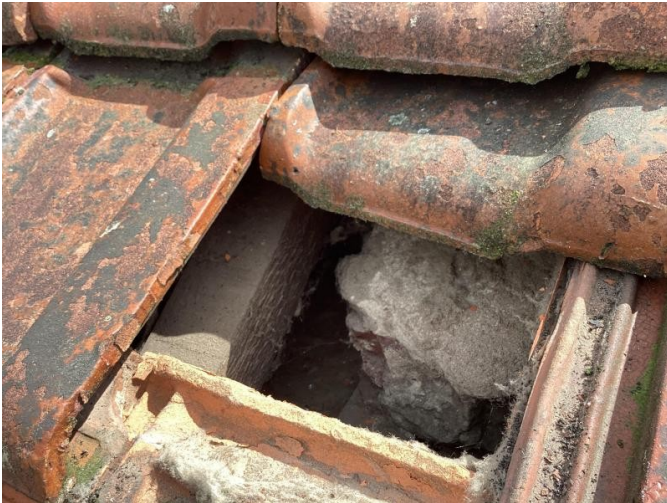
Geen onderdak aanwezig.

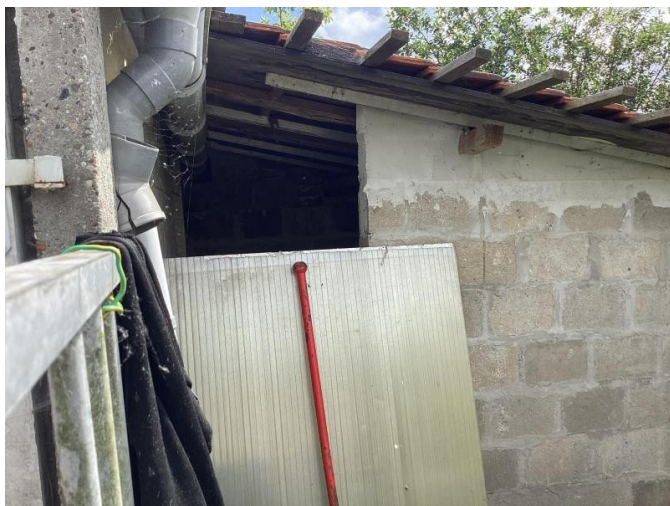
Geen asbestverdachte materialen waargenomen.

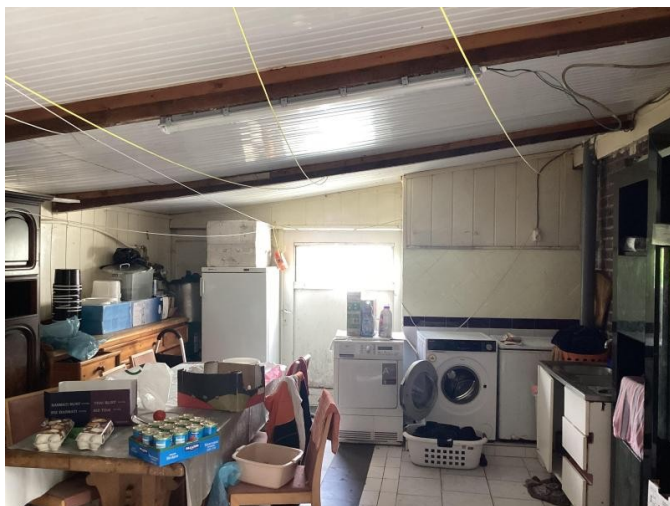
Geen asbestverdachte materialen waargenomen.

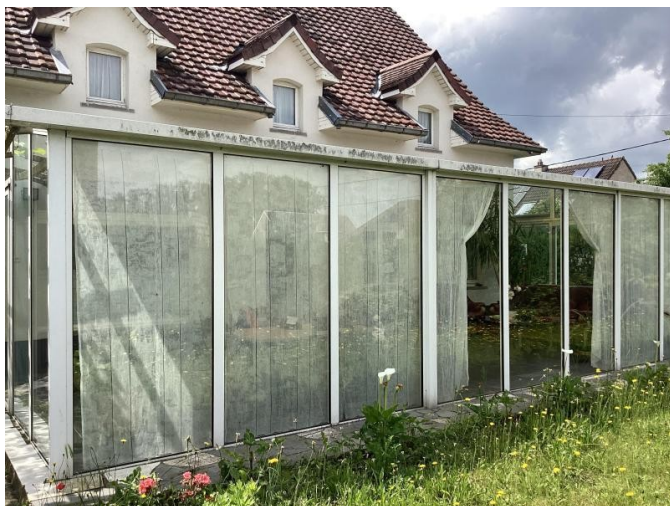
Geen asbestverdachte materialen waargenomen.

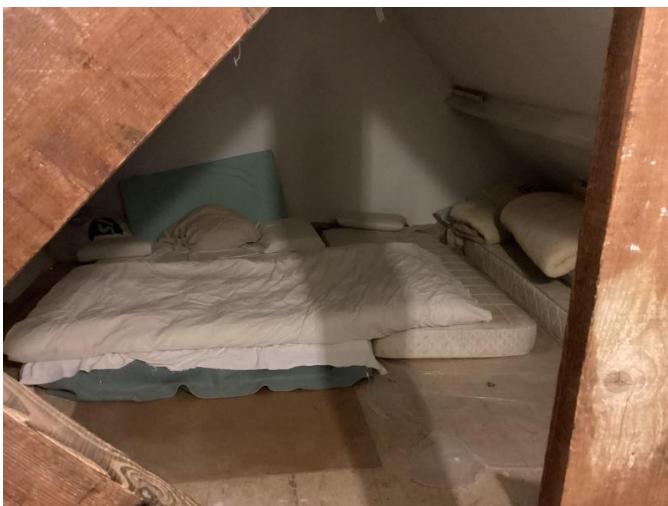
Geen asbestverdachte materialen waargenomen.

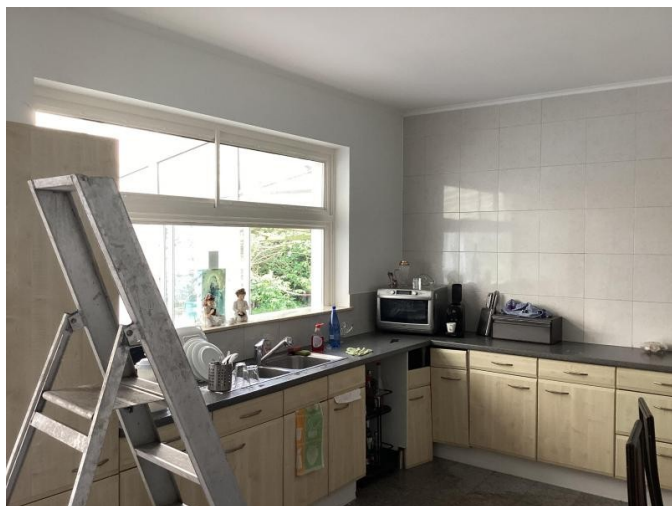
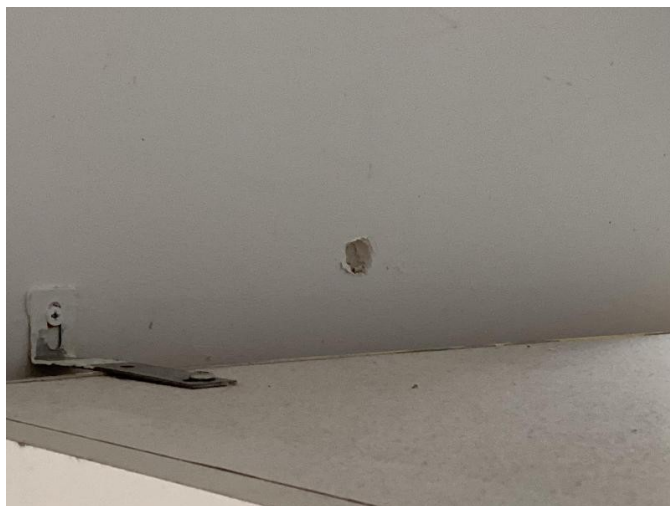
## Fiche 9: Binnenmuren pleister

Geen asbest

| # | Type | Referentie | Resultaat |
|---|---|---|---|
| 9.1 | Mengmonster | 35190/01 | Geen asbest |

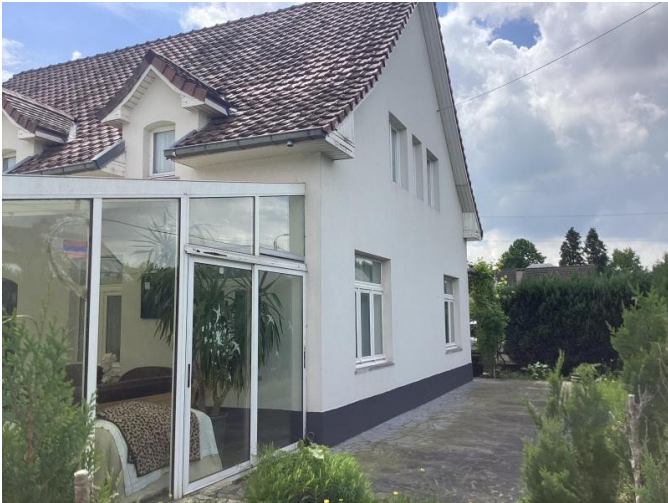
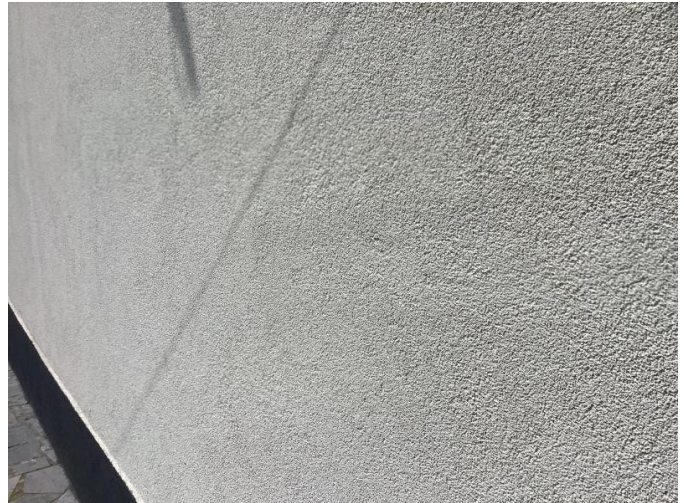
## Fiche 10: Crepi buitenmuren

Geen asbest

| # | Type | Referentie | Resultaat |
|---|---|---|---|
| 10.1 | Puntmonster | 35190/03 | Geen asbest |

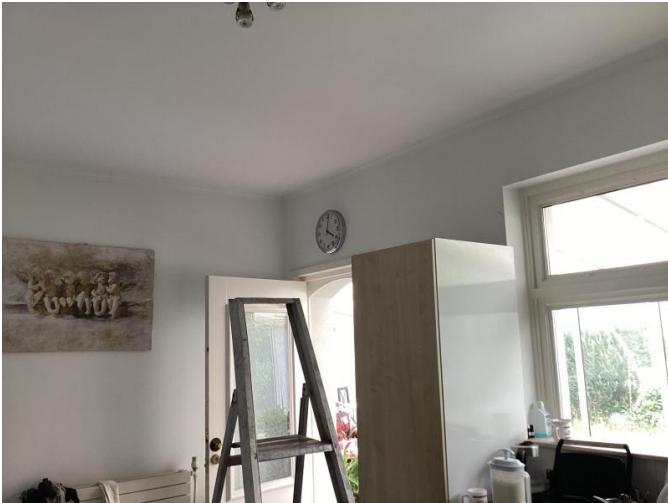
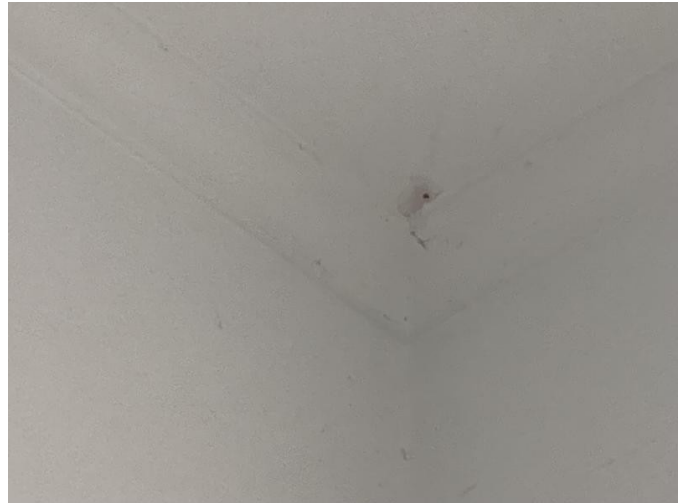
## Fiche 11: Plafonds pleister

Geen asbest

| # | Type | Referentie | Resultaat |
|---|---|---|---|
| 11.1 | Mengmonster | 35190/02 | Geen asbest |

| Opmerking | Alle andere plafonds zijn uitgevoerd in gipskartonplaten. |

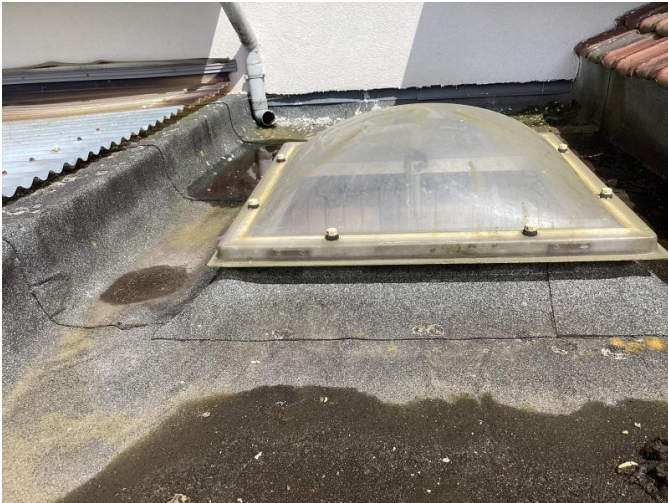
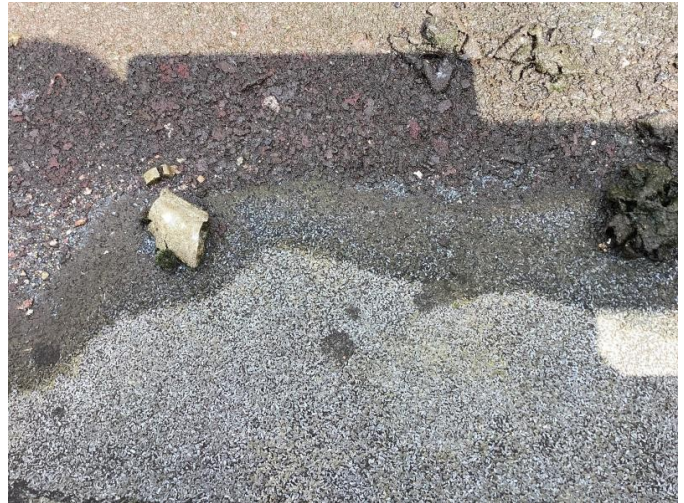
## Fiche 12: Plat dak inkom

Geen asbest

| # | Type | Referentie | Resultaat |
|---|---|---|---|
| 12.1 | Puntmonster | 35190/04 | Geen asbest |
