# Asbestinventarisatetest

E. Van Elewijckstraat 33/0, 1780 Wemmel

Attestnummer : 20241114-000500.000

**Asbestveilig** (maar niet asbestvrij)

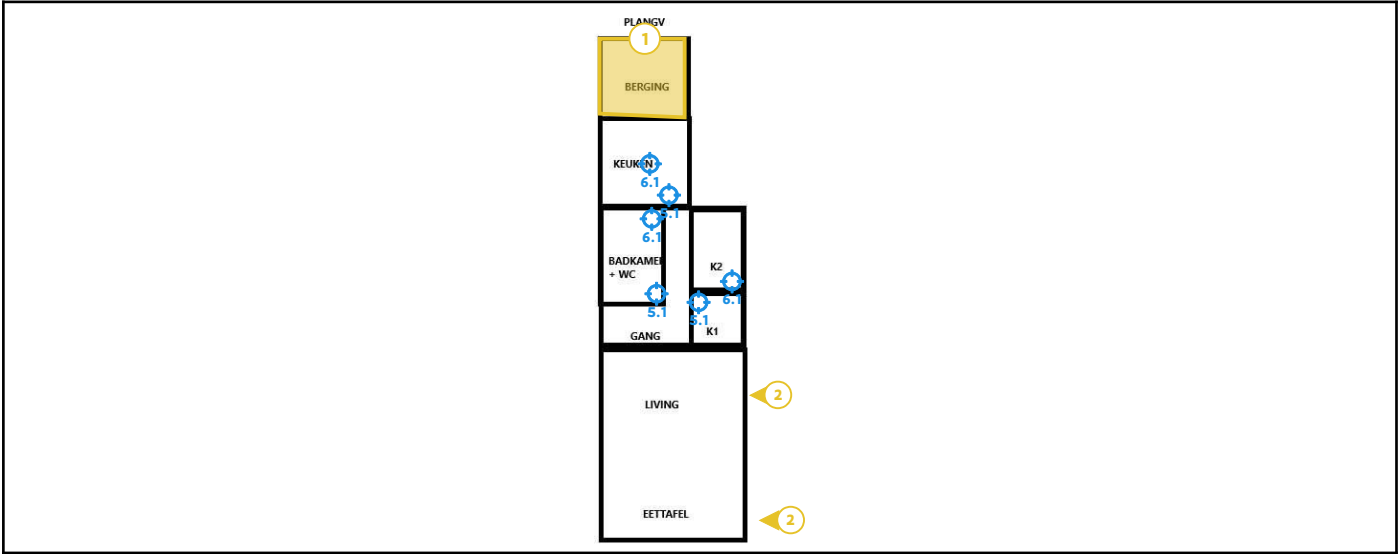
# Plan 1.1: PLANGV

| Beschrijving | Type | Actie |
|---|---|---|
| 1. PLAT DAK - ROOFING | Asbestmateriaal | Zorgvuldig beheren |
| 2. AC-VENSTERBANK | Asbestmateriaal | Zorgvuldig beheren |

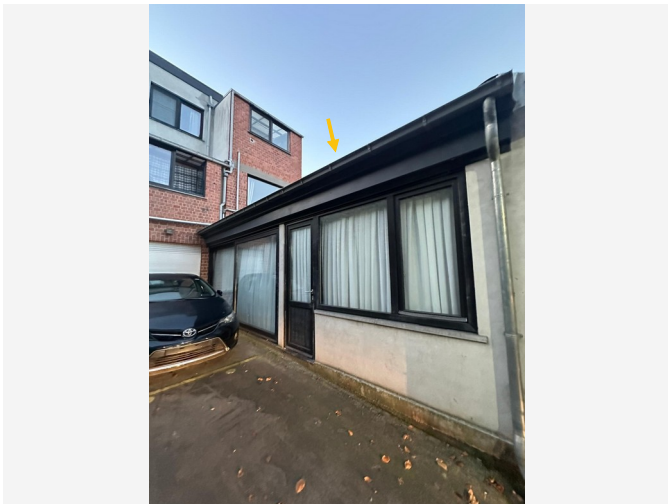
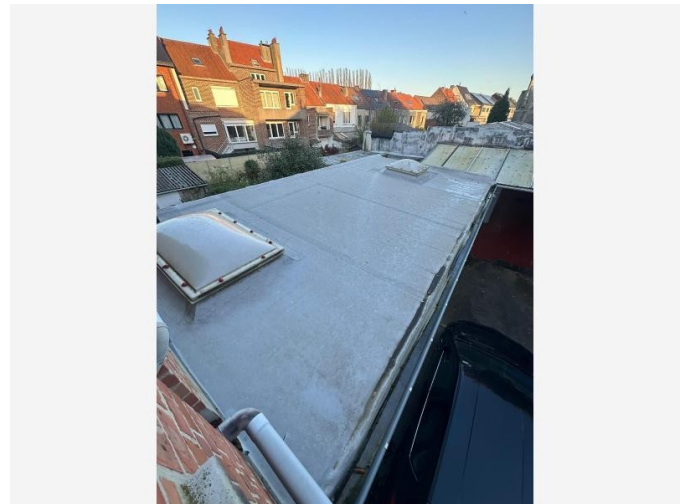
Het asbestmateriaal valt onder de mijlpaal van 2040.

| Eindbeoordeling materiaalrisico | Laag materiaalrisico en/of verlaagde kans op vezelvrijgave |

| Toestand van het materiaal | Licht beschadigd, licht verweerd. Intact calciumsilicaatmateriaal of categorie III 'gebondenheid' |

| Asbestmateriaal | Dak- en gevelbekleding - Roofing |
| Opmerking | Het plat dak boven de keuken bestaat uit roofing. Gezien de grote kans op lekkage is er geen staalname gedaan. Best een staal nemen bij de volgende destructieve werken en naar het labo sturen om zeker te zijn. |

- Zorg voor een veilig beheer. Vermijd het beschadigen van het asbestmateriaal. Controleer de toestand jaarlijks op wijzigingen.

- Eenvoudige handelingen: enkel door erkend asbestverwijderaar  
Het plat dak bevindt zich op een bepaalde hoogte en is niet eenvoudig te verwijderen. Een erkend asbestverwijderaar zal de nodige verwijdering doen met de nodige PBM-middelen rekening houdend met het Welzijnswet.

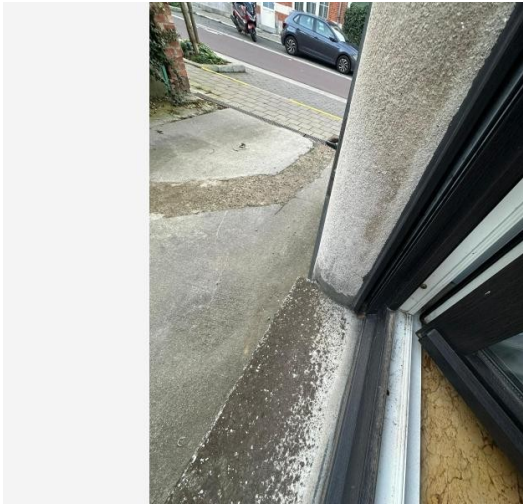
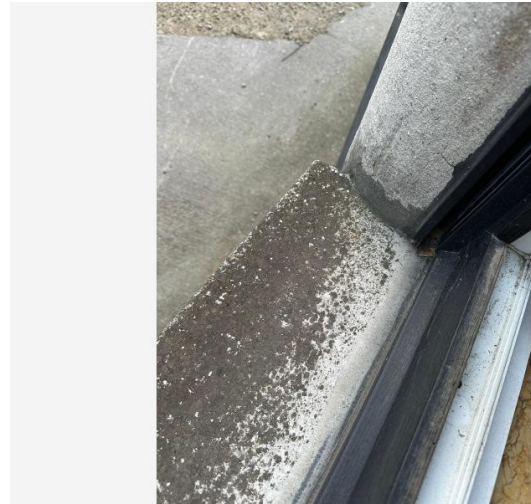
Het asbestmateriaal valt onder de mijlpaal van 2040.

| Eindbeoordeling materiaalrisico | Laag materiaalrisico en/of verlaagde kans op vezelvrijgave |

| Asbestsoort (vezeltype) | Crocidoliet aanwezig |
| Toestand van het materiaal | Licht beschadigd, licht verweerd. Intact calciumsilicaatmateriaal of categorie III 'gebondenheid' |

| Beschrijving | AC-VENSTERBANK |

- Zorg voor een veilig beheer. Vermijd het beschadigen van het asbestmateriaal. Controleer de toestand jaarlijks op wijzigingen.

- Eenvoudige handelingen: mag via doe-het-zelf of door werknemer(s) met opleidingsattest eenvoudige handelingen  
De toepassing is een hechtgebonden materiaal en kan via de doe-het-zelf methode of door een werknemer met 8u opleiding verwijderd worden met de nodige PBM-middelen rekening houdend met het Welzijnswet.

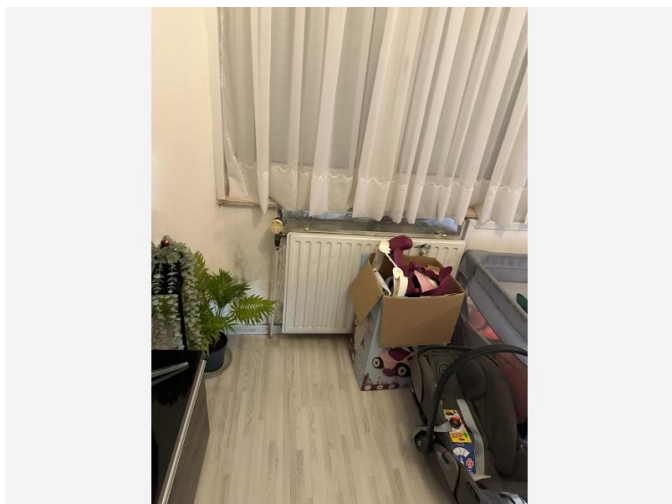
Houten parket over heel de woning. Niet-asbestverdacht.

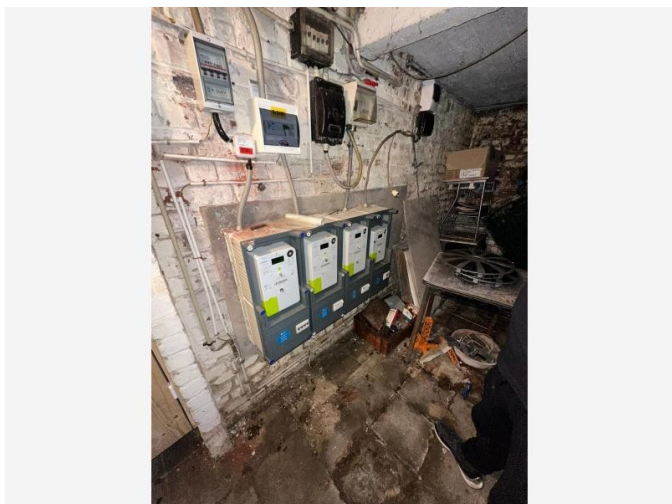
De woning heeft een digitale meter. Deze is niet-asbestverdacht. Analoge meters die bestaan uit bakeliet daarentegen zijn wel asbesthoudend, maar dit is hier niet het geval.

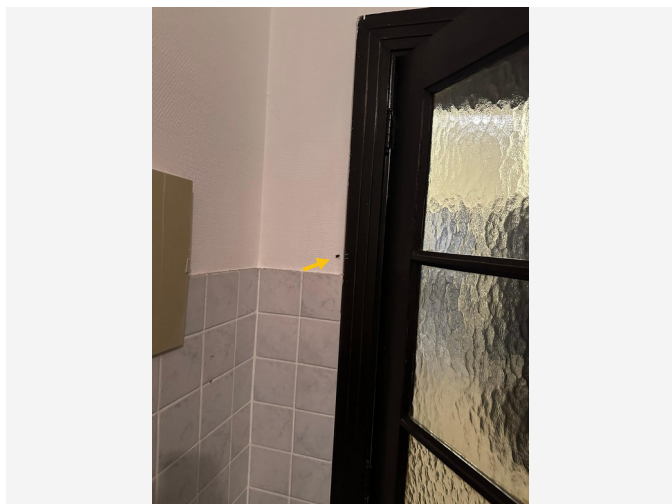
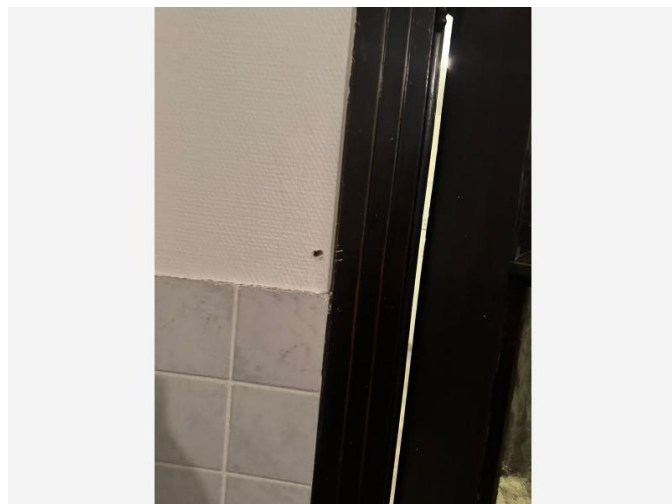
## Fiche 5: PLEISTERWERK - MUUR

Geen asbest

| # | Type | Referentie | Resultaat |
|---|---|---|---|
| 5.1 | Mengmonster | MM01 | Geen asbest |

| Opmerking | Pleisterwerk is een niet-hechtgebonden materiaal en kan ik verschillende kleuren ontstaan, vaak wit. Het bindmiddel is gips/kalk. De kans dat er asbest zit in pleisterwerk is kleiner vergeleken met andere toepassingen, maar het is noodzakelijk om een staal te nemen van muur en plafond voor alle zekerheid. |

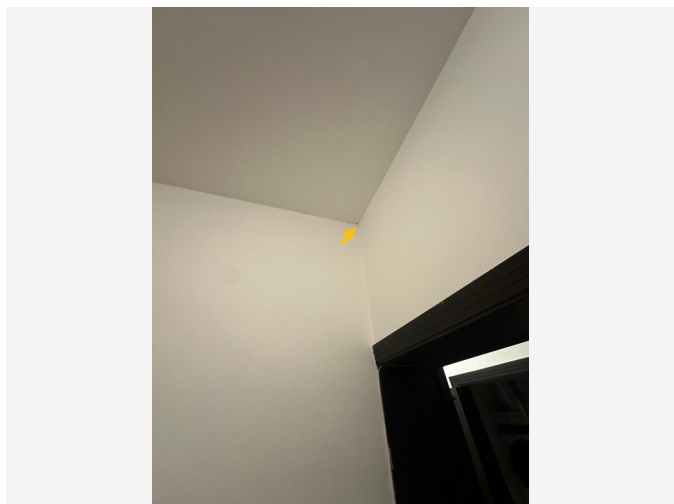
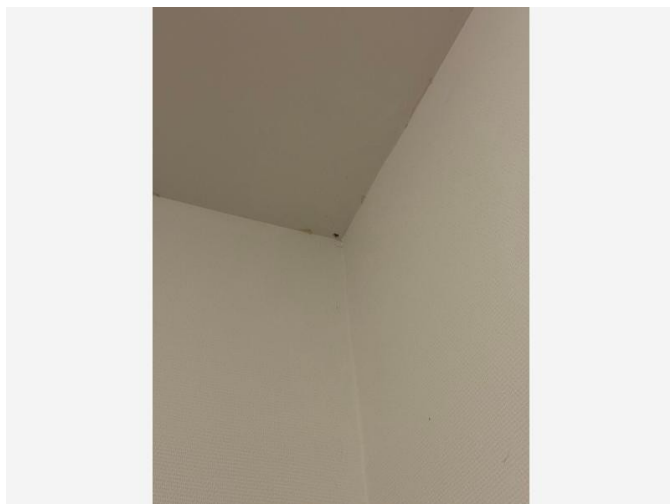
Geen asbest

| # | Type | Referentie | Resultaat |
|---|---|---|---|
| 6.1 | Mengmonster | MM02 | Geen asbest |

| Beschrijving | PLEISTERWERK - PLAFOND |
| Opmerking | Pleisterwerk is een niet-hechtgebonden materiaal en kan ik verschillende kleuren ontstaan, vaak wit. Het bindmiddel is gips/kalk. De kans dat er asbest zit in pleisterwerk is kleiner vergeleken met andere toepassingen, maar het is noodzakelijk om een staal te nemen van muur en plafond voor alle zekerheid. |
