# Asbestinventarisatetest

E. Van Elewijckstraat 33/2, 1780 Wemmel

Attestnummer : 20241114-000502.000

Uitgegeven op : 14.11.2024

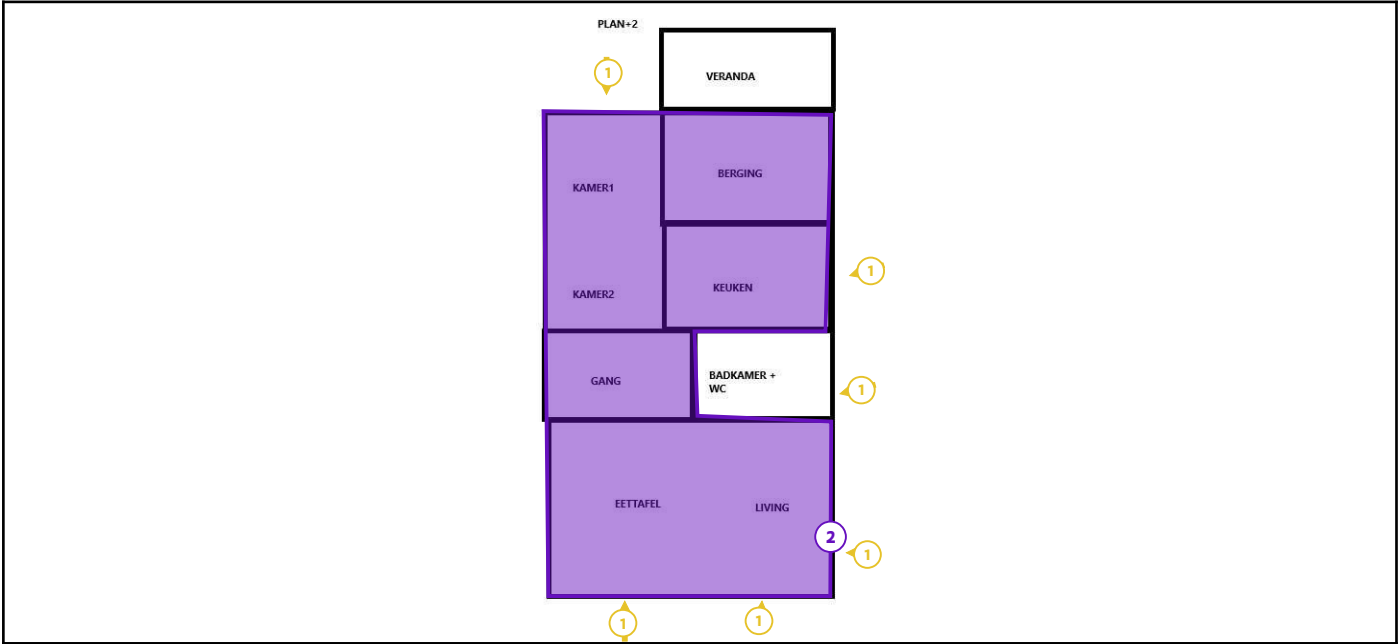
# Plan 1.3: PLAN+2

| Beschrijving | Type | Actie |
|---|---|---|
| 1. AC-VENSTERBANK | Asbestmateriaal | Zorgvuldig beheren |

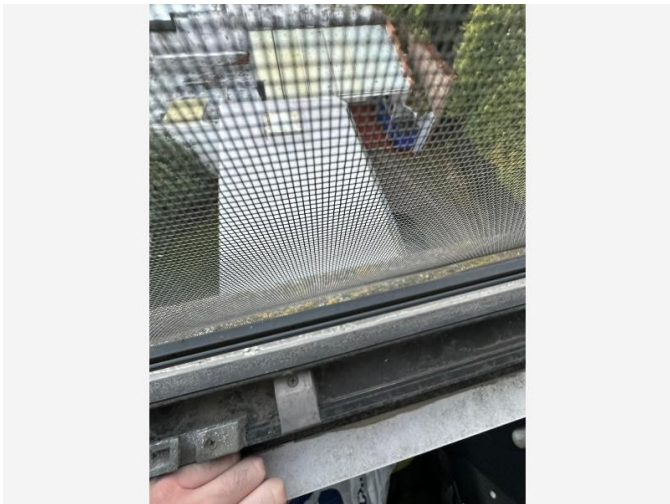
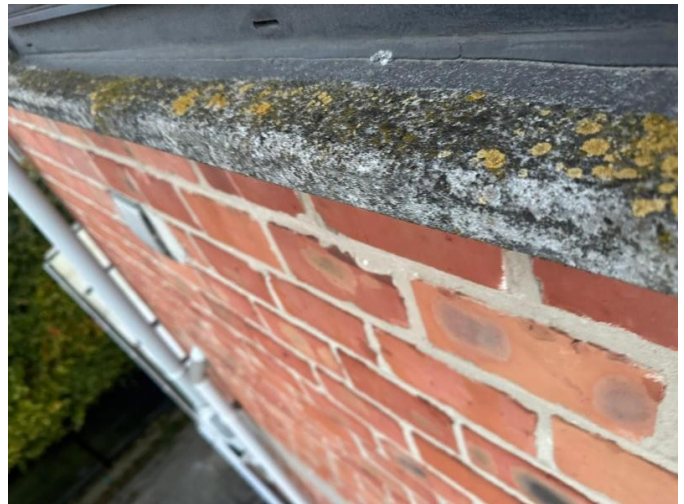
Het asbestmateriaal valt onder de mijlpaal van 2040.

| Eindbeoordeling materiaalrisico | Laag materiaalrisico en/of verlaagde kans op vezelvrijgave |

| Asbestsoort (vezeltype) | Crocidoliet aanwezig |
| Toestand van het materiaal | Licht beschadigd, licht verweerd. Intact calciumsilicaatmateriaal of categorie III 'gebondenheid' |

| Beschrijving | AC-VENSTERBANK |

- Zorg voor een veilig beheer. Vermijd het beschadigen van het asbestmateriaal. Controleer de toestand jaarlijks op wijzigingen.

- Eenvoudige handelingen: mag via doe-het-zelf of door werknemer(s) met opleidingsattest eenvoudige handelingen  
De toepassing is een hechtgebonden materiaal en kan via de doe-het-zelf methode of door een werknemer met 8u opleiding verwijderd worden met de nodige PBM-middelen rekening houdend met het Welzijnswet.

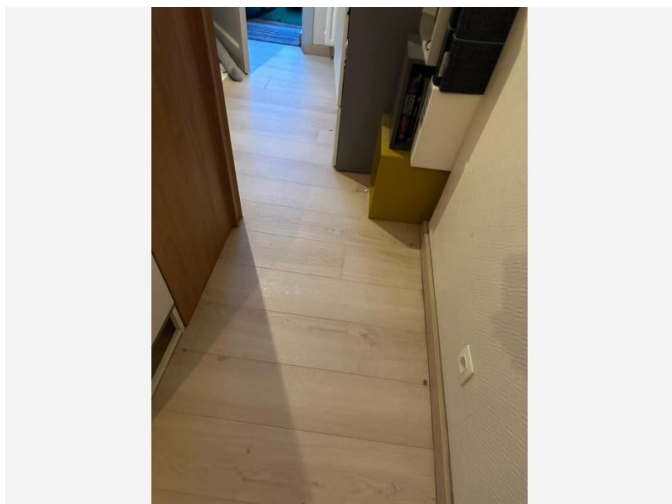
Houten parket over heel de woning. Niet-asbestverdacht.

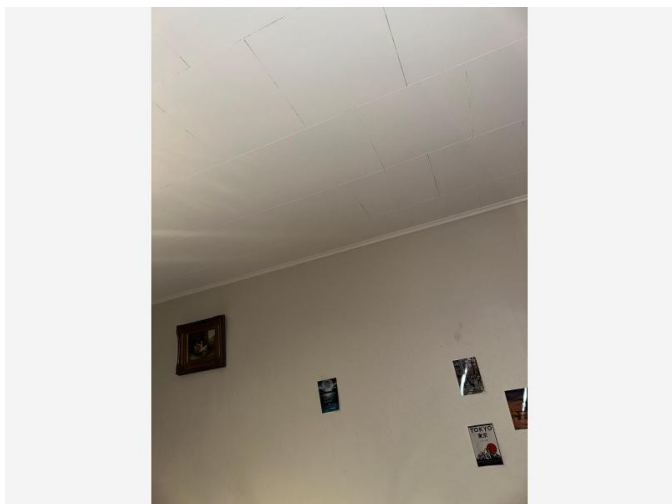
Er zijn kamers met een vals plafond bestaande uit hout, PVC of gyproc. Deze zijn onder andere ook te herkennen door de spots. Van deze ruimtes dient er geen staal genomen te worden. Echter is het onduidelijk wat er achter het vals plafond zit. Met andere woorden, kan daar asbesthoudende pleisterwerk zitten of andere asbesthoudende toepassingen. Gezien we het niet weten wordt de achterkant van het vals plafond, het gedeelte dat we niet kunnen waarnemen, beschouwd als "redelijk vermoeden".

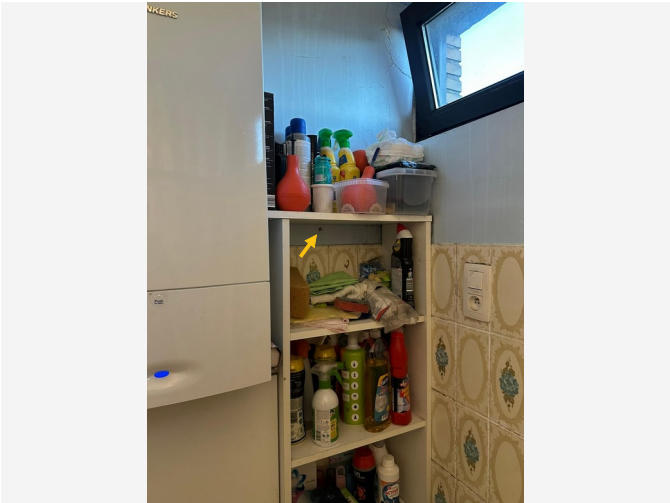
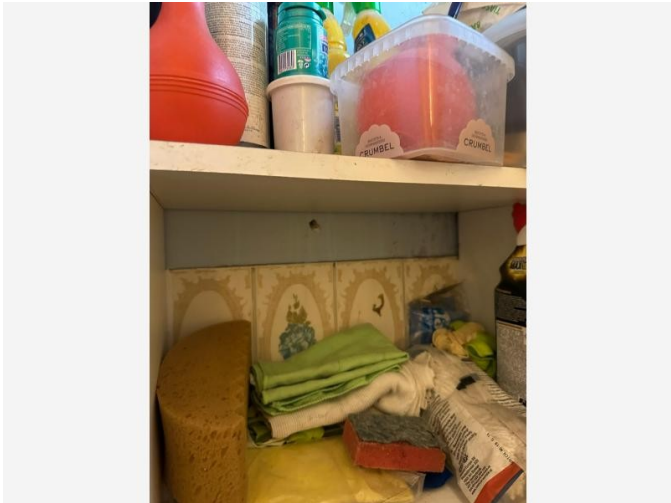
Geen asbest

| # | Type | Referentie | Resultaat |
|---|---|---|---|
| 5.1 | Mengmonster | MM01 | Geen asbest |

| Opmerking | Pleisterwerk is een niet-hechtgebonden materiaal en kan ik verschillende kleuren ontstaan, vaak wit. Het bindmiddel is gips/kalk. De kans dat er asbest zit in pleisterwerk is kleiner vergeleken met andere toepassingen, maar het is noodzakelijk om een staal te nemen van muur en plafond voor alle zekerheid. |
