## Keuringsverslag van een elektrische laagspanning- en zeer lage spanningsinstallatie

### NIET CONFORM

Straatnaam	Mollestraat
Huisnummer	8
Busnummer	30
Postcode	1730
Gemeente	Asse
Land	België

Controlebezoek van een oude huishoudelijke elektrische installatie van een wooneenheid bij verkoop op vraag van de verkoper volgens (KB 08/09/2019) - AREI Boek 1- 8.4.2. en 8.2.1. en 4.2.4.3.

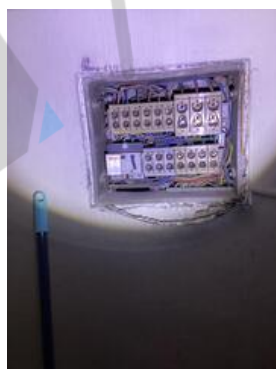
Afbeelding schakel- en verdeelbord:

15.10 Niet gebruikte invoeringen van het verdeelbord zijn niet correct of onvoldoende afgedicht. (Boek 1 Afdeling 5.1.4. en 4.2.2.3.)

17.02 De smeltzekeringhouders of houders van kleine vermogensschakelaars met pennen met een sectie kleiner dan 10mm² dienen voorzien te worden van kalibreerelementen. (Boek 1 Onderafdeling 5.3.5.5.A.)
