Keuringsverslag van een elektrische laagspanning- en zeer lage spanningsinstallatie

NIET CONFORM

Datum keuring: 15/04/2024

Straatnaam	Pollareveld
Huisnummer	35
Busnummer	-
Postcode	1861
Gemeente	Meise
Land	België

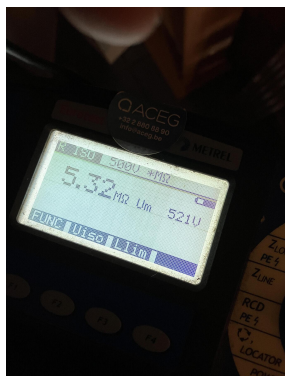
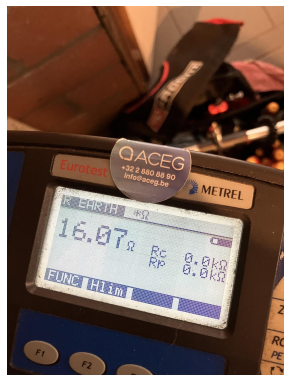
Visueel nazicht (algemeen)	OK	Directe aanraking	NOK	Indirecte aanraking	OK
Aansluitingen	OK	schema in bijlage door Aceg vzw NA			
Equipotentiale verbindingen	OK	Doorsnede geleiders	NOK		
Continuïteit	OK	Verlichting / toestellen	OK

- 11.01 Eéndraadschema van de installatie is te voorzien en/of te vervolledigen. (Boek 1 Afdeling 2.12 - 2.13 en 3.1.2 en 9.1.2)
 - 11.02 Situatieschema van de installatie is te voorzien en/of te vervolledigen. (Boek 1 Afdeling 2.12 - 2.13 en 3.1.2 en 9.1.2)
 - 15.09 De genaakbare, naakte onder spanning staande delen zijn onvoldoende afgeschermd. (Boek 1 Afdeling 5.1.4. en 4.2.2.3.)
 - 15.11 Interne verbindingen en/of doorsnede van de verdeelrails en verbindingen in het bord zijn onvoldoende. (Boek 1 Onderafdeling 4.4.1.1. en 4.4.1.5.)
 - 19.02 Schakelaar, contactdoos of aftakdoos herschikken en opnieuw bevestigen. (Boek 1 Onderafdeling 1.4.1.3.)
- nota/note 27 Het EAN-nummer kon ons niet meegedeeld worden tijdens onze rondgang.
- nota/note 3 Het is niet uitgesloten dat bij een nacontrole bijkomende inbreuken worden vastgesteld bij voorleggen schema's.
