Keuringsverslag van een elektrische laagspanning- en zeer lage spanningsinstallatie

NIET CONFORM

Datum keuring: 10/07/2024

Straatnaam Private Dreef
Huisnummer 2
Busnummer
Postcode 1860
Gemeente Meise
Land België

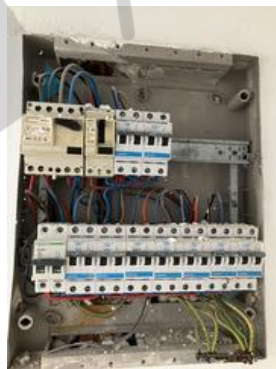
Afbeelding schakel- en verdeelbord:

- I5.05 De deur en/of afschermplaat van het schakelbord dient (terug)geplaatst worden. Aanraking van onder spanning staande delen mogelijk. (Boek 1 Afdeling 5.1.4. en 5.3.5.1.A. en 4.2.2.3.)

- I5.07 Verdeelbord dient vervangen te worden, de beschermingsgraad tegen rechtrekse aanraking is onvoldoende. (Boek 1 Onderafdeling 4.2.2.3.)
- I5.09 De genaakbare, naakte onder spanning staande delen zijn onvoldoende afgeschermd. (Boek 1 Afdeling 5.1.4. en 4.2.2.3.)

- I5.10 Niet gebruikte invoeringen van het verdeelbord zijn niet correct of onvoldoende afgedicht. (Boek 1 Afdeling 5.1.4. en 4.2.2.3.)
- I6.01 Een verzegelbare differentieelstroombeschermingsinrichting dient geplaatst te worden aan het begin van de installatie. (Boek 1 Onderafdeling 4.2.4.3.)
