Asbestinventarisatetest

Leeuwerikenlaan 52, 1800 Vilvoorde

Attestnummer : **20240531-000036.000**

Uitgegeven op : **31.05.2024**

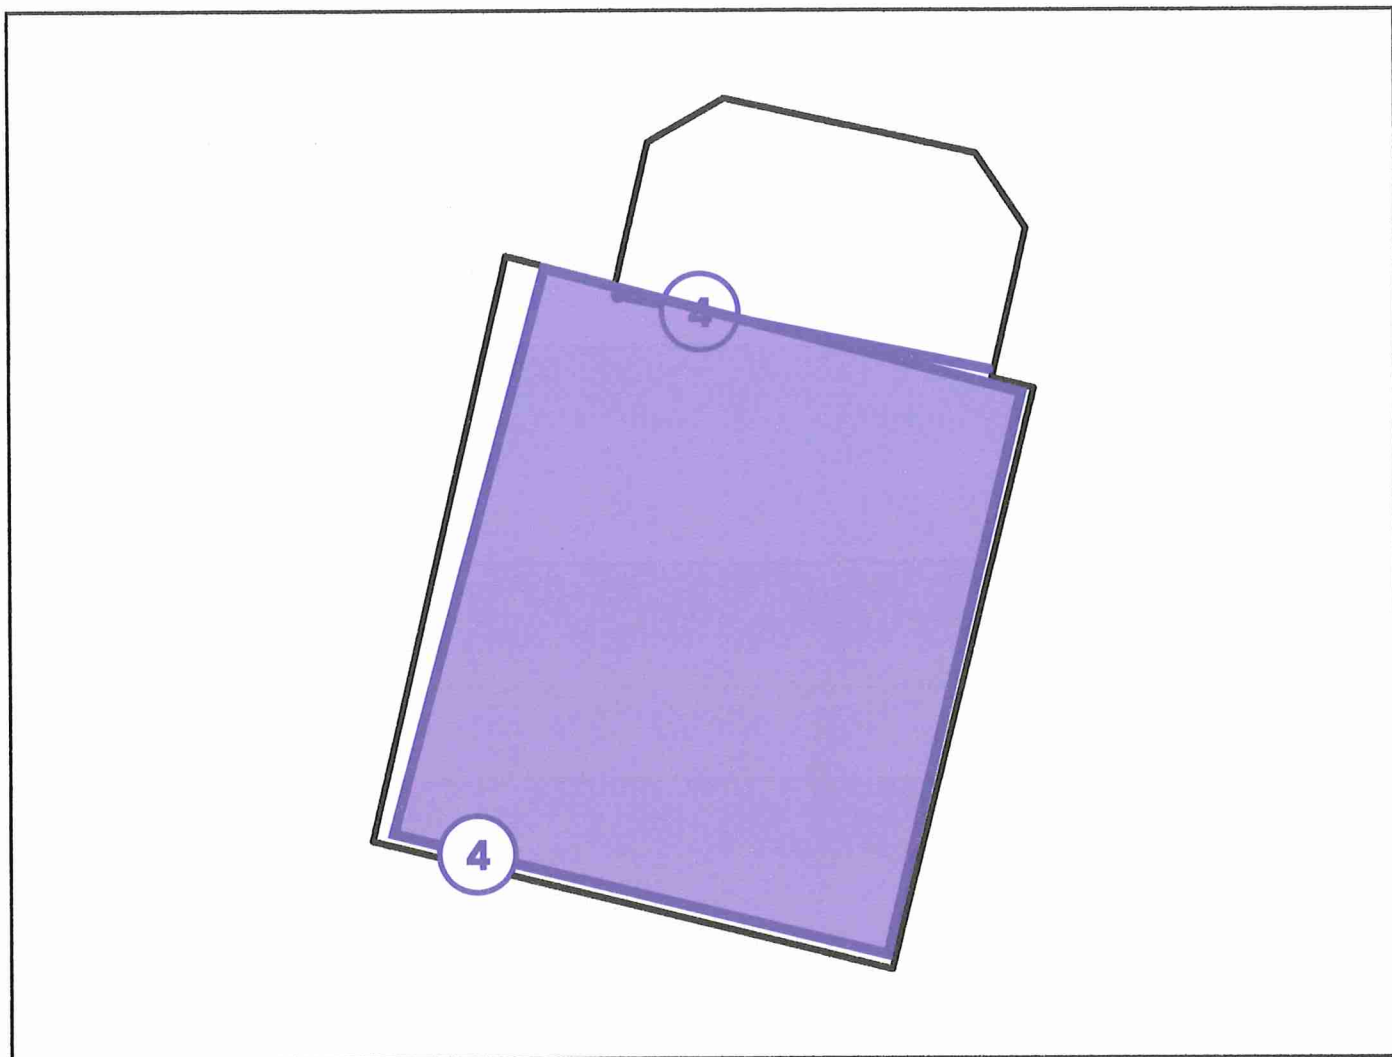
Plan 1.4: Zolder

Beschrijving	Type	Actie
4. Onderdak - Niet verdacht	Advies	-

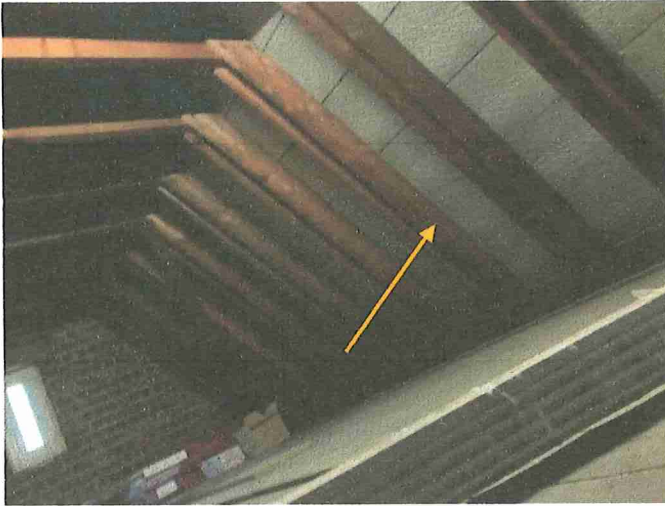
Vrije foto

Tijdens de inspectie kon het onderdak worden geïnspecteerd en werd er vastgesteld dat dit niet bestaat uit asbestverdacht materiaal.

Identificatiemethode	Vaststelling & expertise (niet-asbestverdacht)
Primaire drager	Schuin dak

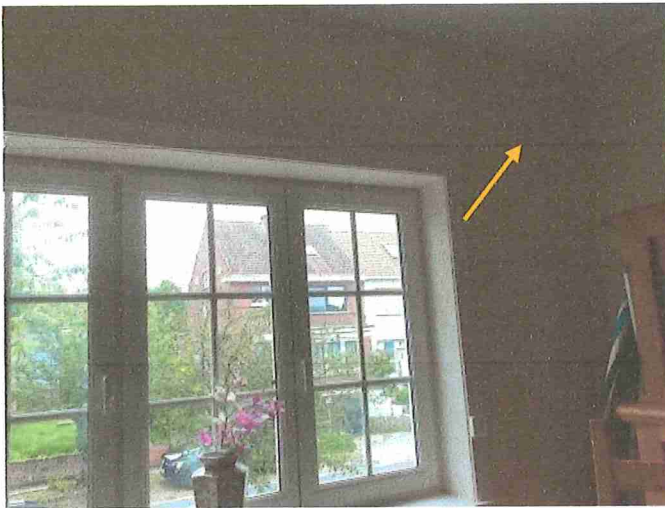
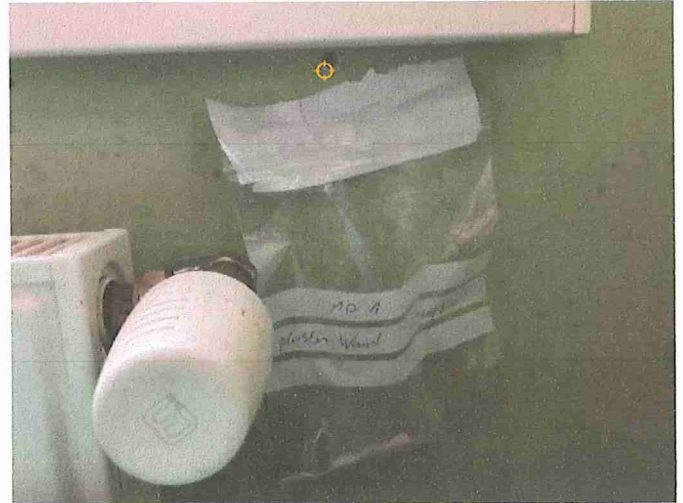
Fiche 6: Pleisterwerk wanden

Geen asbest

#	Type	Referentie	Resultaat
6.1	Mengmonster	M01	Geen asbest

Beschrijving	Pleisterwerk wanden
Omgeving	Binnen
Primaire drager	Binnenwand

Bindmiddel van materiaal	Gips - kalk
Gebondenheid op basis van bindmiddel	Niet-hechtgebonden
Hoeveelheid (oppervlakte - dikte - aantal)	• 3,00 m ² - 1,00 cm - 1 stuk
Totaal volume	0,03 m ³
Identificatiemethode	Vaststelling met monstername
Destructieve handeling voor identificatie	Nee
Opmerking	<p>De hoeveelheid betreft een schatting.</p> <p>Het materiaal werd bemonsterd op de volgende locaties : keuken, trappenhal, gang boven, slaapkamer vooraan.</p> <p>Geen stooklokaal aanwezig.</p> <p>In de badkamer zijn de muren volledig betegeld.</p>

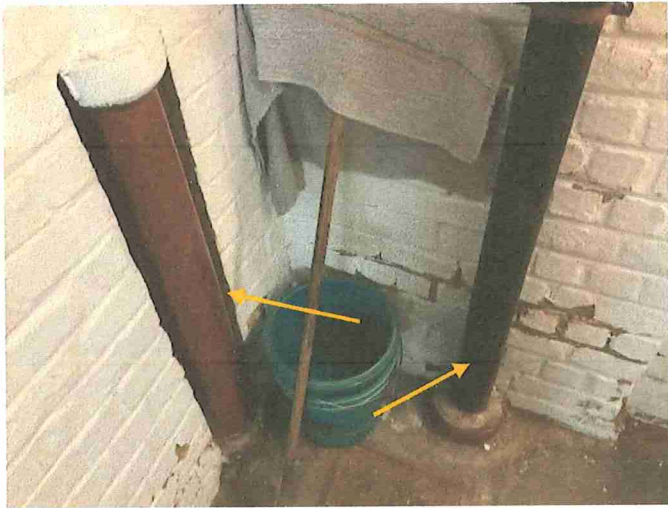
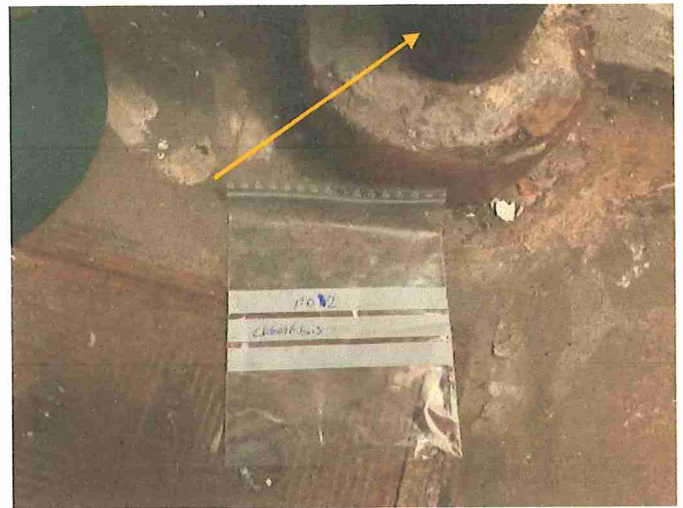
Geen asbest

#	Type	Referentie	Resultaat
7.1	Puntmonster	M02	Geen asbest

Beschrijving	cementbuis
Omgeving	Grenst aan binnen- en buitenlucht
Primaire drager	Verluchting kelder
Bindmiddel van materiaal	Cement

Gebondenheid op basis van bindmiddel	Hecht
Hoeveelheid (lengte - omtrek - dikte - aantal)	• 2,00 m - 30,00 cm - 1,00 cm - 4 stuks
Totaal volume	0,024 m ³
Identificatiemethode	Vaststelling met monstername
Destructieve handeling voor identificatie	Nee
Opmerking	De hoeveelheid is een schatting.
