## Keuringsverslag van een elektrische laagspanning- en zeer lage spanningsinstallatie

### NIET CONFORM

Datum keuring: 11/06/2024

#### Plaats van het onderzoek

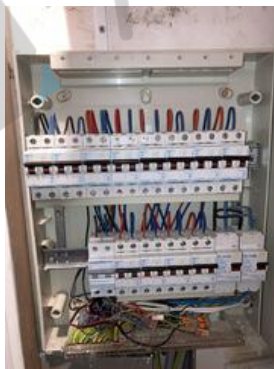
Afbeelding schakel- en verdeelbord:

| <b>Visueel nazicht (algemeen)</b> | NOK | <b>Directe aanraking</b> | NOK | <b>Indirecte aanraking</b> | OK |
| <b>Aansluitingen</b> | NOK | <b>schema in bijlage door Aceg vzw</b> | NA | | |

- 15.09 De genaakbare, naakte onder spanning staande delen zijn onvoldoende afgeschermd. (Boek 1 Afdeling 5.1.4. en 4.2.2.3.)
- 15.10 Niet gebruikte invoeringen van het verdeelbord zijn niet correct of onvoldoende afgedicht. (Boek 1 Afdeling 5.1.4. en 4.2.2.3.)

- 15.11 Interne verbindingen en/of doorsnede van de verdeelrails en verbindingen in het bord zijn onvoldoende. (Boek 1 Onderafdeling 4.4.1.1. en 4.4.1.5.)

nota/note 18 De elektrische installatie is grondig na te zien en conform te maken volgens de voorschriften van het AREI boek 1.
