Asbestinventarisatetest

Tangemolenlaan 15/B002, 1850 Grimbergen

Attestnummer : 20240611-000240.000

Uitgegeven op : 11.06.2024

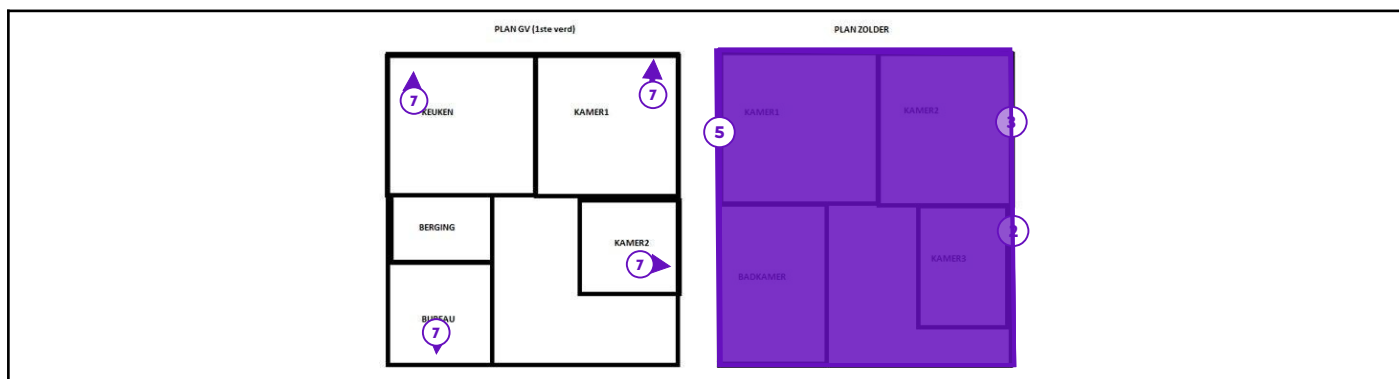
Plan 1.2: plan+1

Beschrijving	Type	Actie
2. DAKPANNEN	Advies	-
3. GEEN ONDERDAK	Advies	-
5. VALS PLAFOND	Advies	-
7. MARMER VENSTERBANK	Advies	-

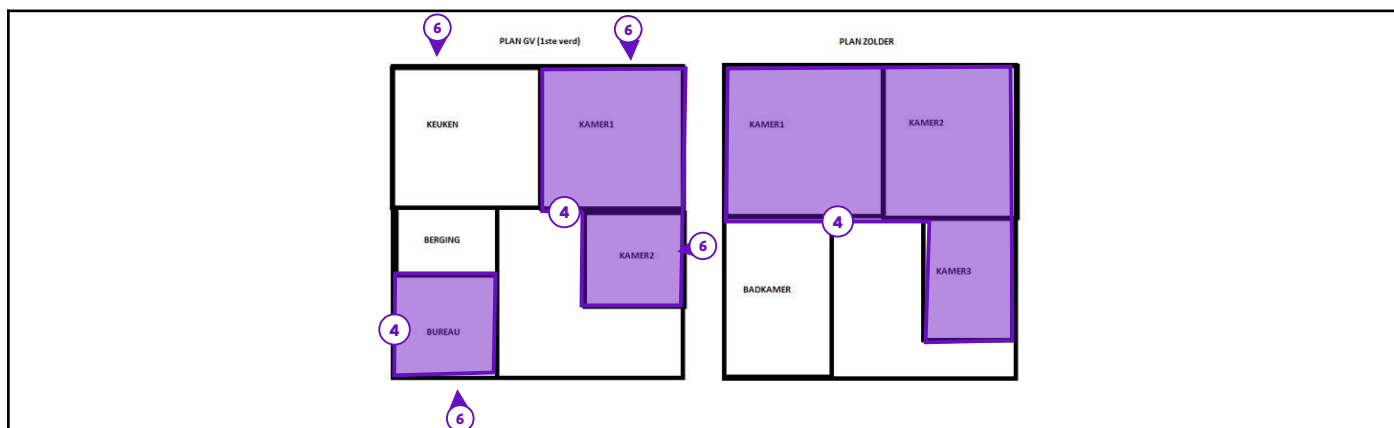
Plan 1.3: plan+1

Beschrijving	Type	Actie
4. HOUTEN PARKET	Advies	-
6. FLEXIBELE MASTIEK	Advies	-

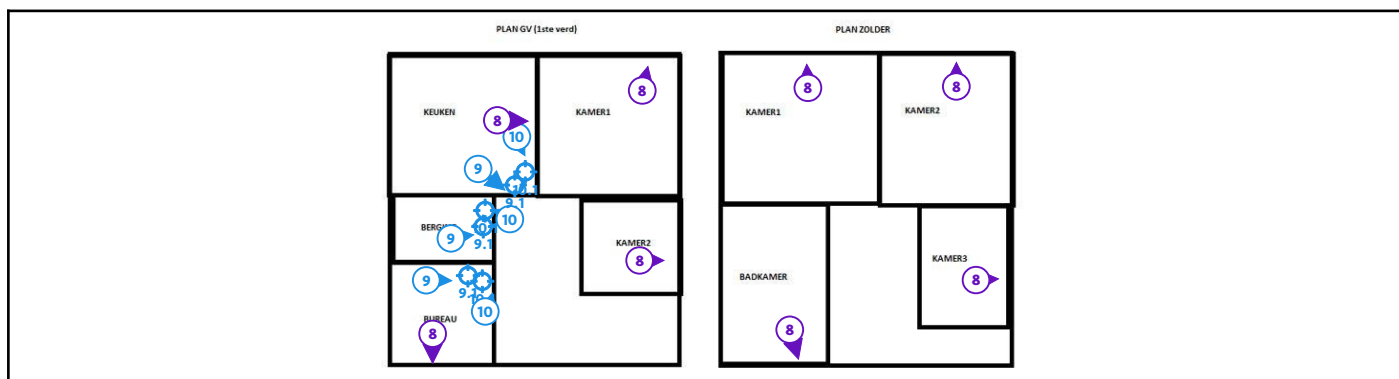
Plan 1.4: plan+1

Beschrijving	Type	Actie
8. RADIATOR	Advies	-
9. PLEISTERWERK - PLAFOND	Geen asbest	-
9.1 Code: MM02	Mengmonster	-
10. PLEISTERWERK - MUUR	Geen asbest	-
10.1 Code: MM01	Mengmonster	-
