Asbestinventarisatetest

Nieuwbaan 1, 1785 Merchtem

Attestnummer : 20230417-000432.000

Uitgegeven op : 17.04.2023

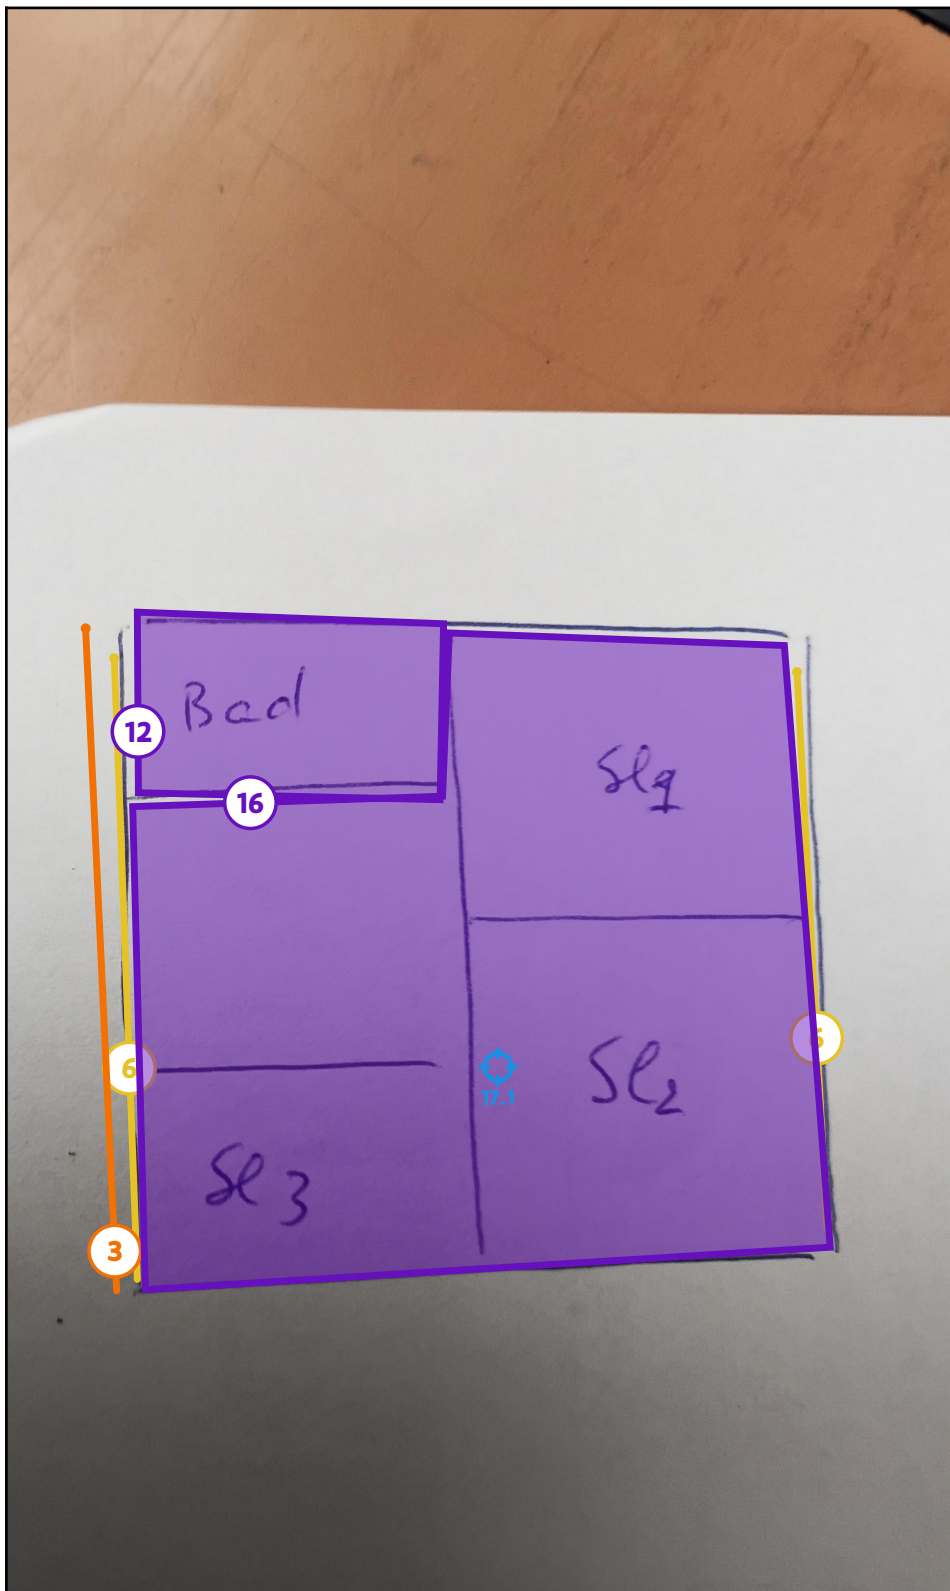
Plan 1.1: Eerst verdieping

3. Leien achter gevel	Asbestmateriaal	Verwijderen
6. Kit aan alu ramen	Asbestmateriaal	Zorgvuldig beheren
12. Plastic afwerking in badkamer	Advies	-
16. Laminaat plafond en vloer op eerste	Advies	-
17. Bezetting muur	Geen asbest	-
17.1 Code: 230413 Merchtem	Mengmonster	-

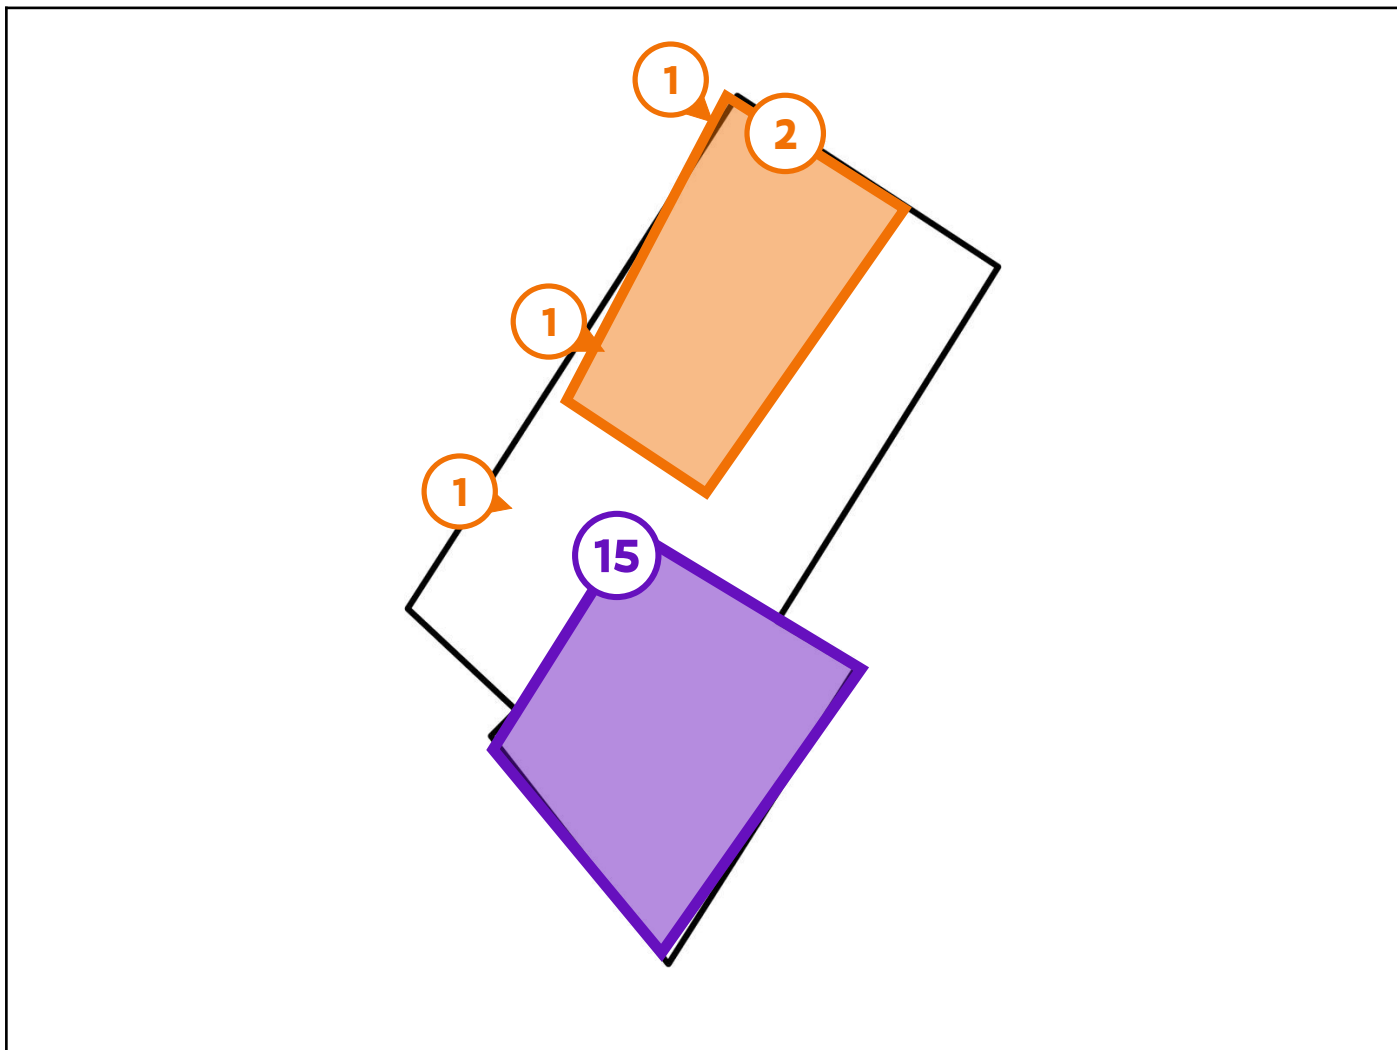
Plan 1.2: Hoofdgebouw plan

Beschrijving	Type	Actie
1. Asbest schouwen	Asbestmateriaal	Verwijderen
2. Asbest leien dak	Asbestmateriaal	Verwijderen
15. Sandwich panelen	Advies	-

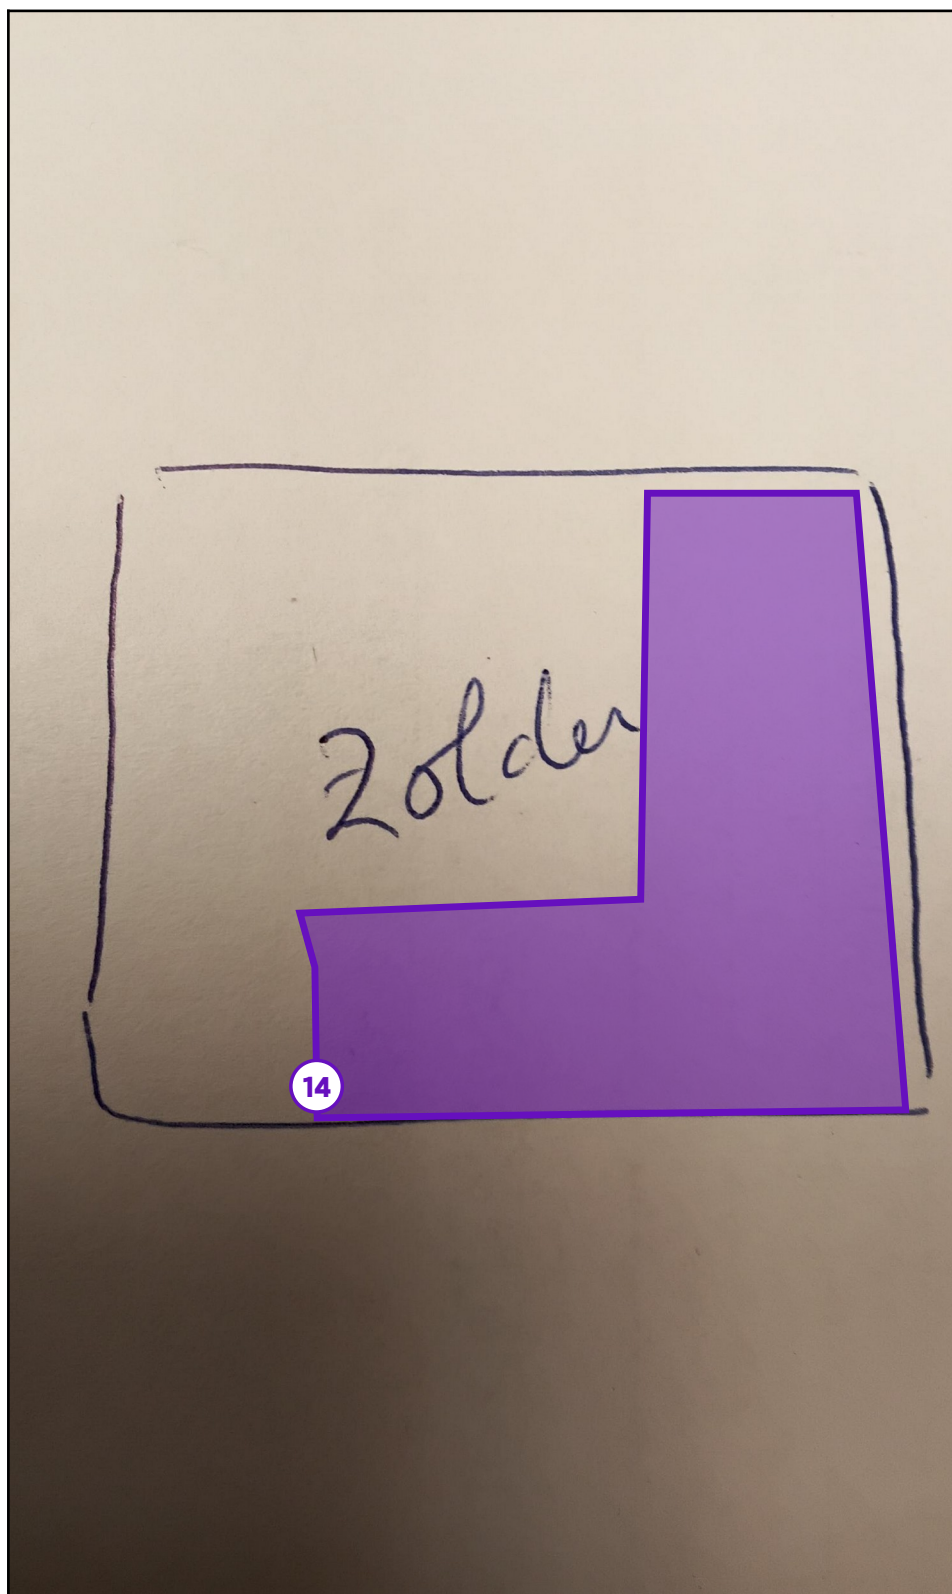
Plan 1.3: Zolder

14. Linoleum met Jutte op zolder	Advies	-
----------------------------------	--------	---
