Asbestinventarisatetest

Kardinaal Sterckxlaan 142, 1861 Meise

Attestnummer : 20241026-000049.000

Uitgegeven op : 26.10.2024

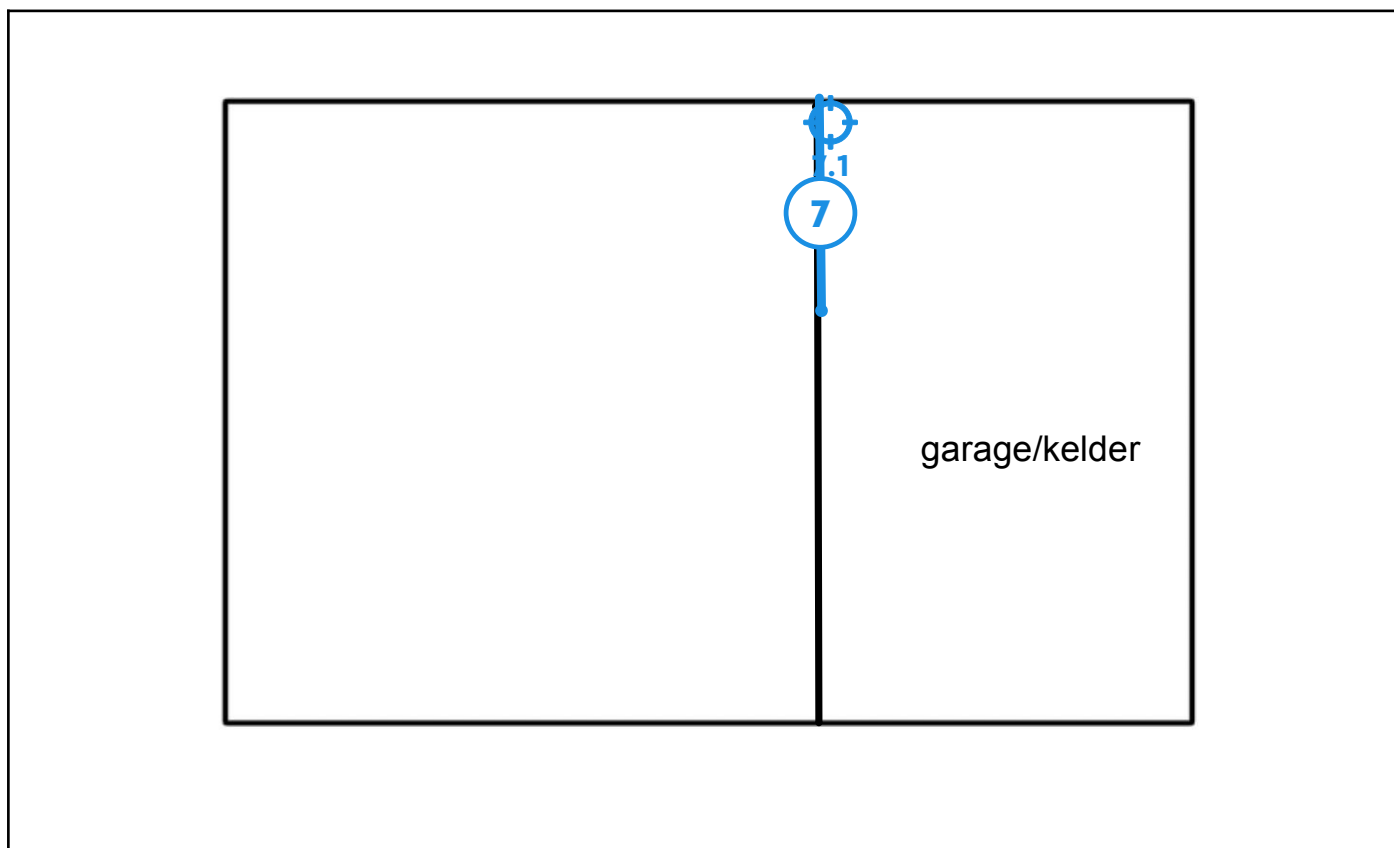
Plan 1.1: Kelder

Beschrijving	Type	Actie
7. Pleisterwerk wanden	Geen asbest	-
7.1 Code: 17/10/2024 1 SN01	Mengmonster	-

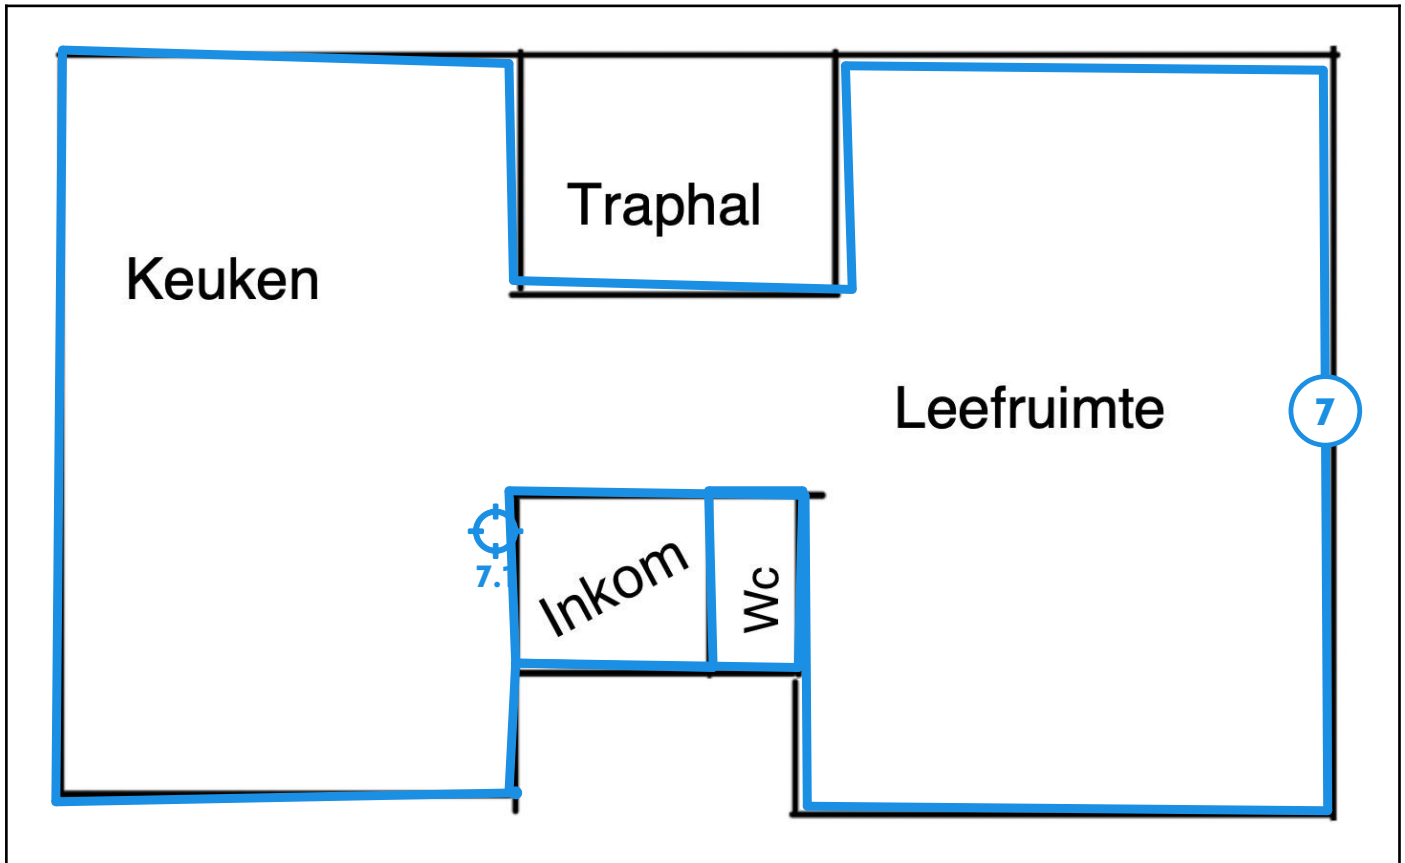
Plan 1.2: Gelijkvloers wanden

Beschrijving	Type	Actie
7. Pleisterwerk wanden	Geen asbest	-
7.1 Code: 17/10/2024 1 SN01	Mengmonster	-
