# Asbestinventarisatetest

Dennenlaan 3, 1860 Meise

Attestnummer : 20241224-000420.000

Uitgegeven op : 24.12.2024

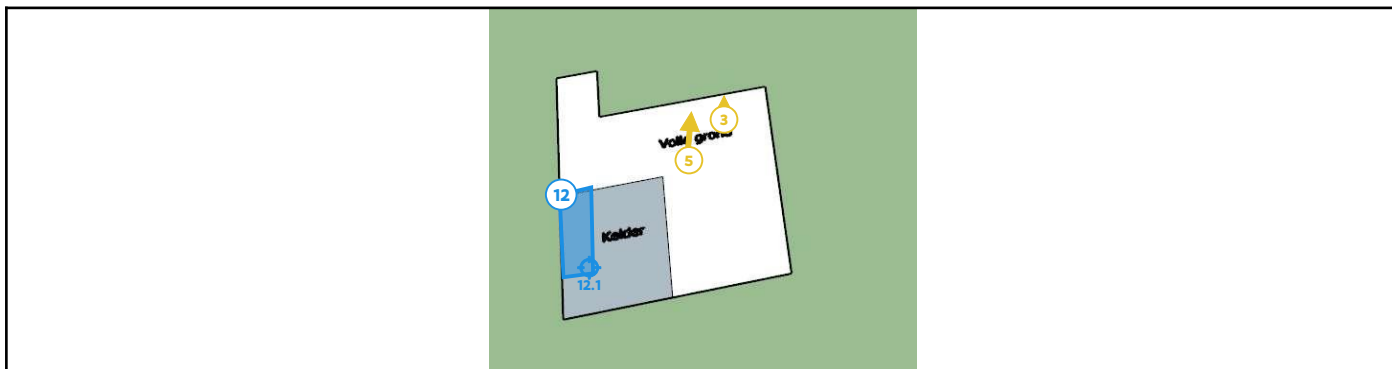
## Plan 1.1: Plan kelder

Beschrijving	Type	Actie
3. Bakeliet stopcontacten en schakelaars	Asbestmateriaal	Zorgvuldig beheren
5. Oude CV Ketel	Asbestmateriaal	Zorgvuldig beheren
12. Vloerzeil kelder	Geen asbest	-
12.1 Code: Vloerzeil kelder	Puntmonster	-

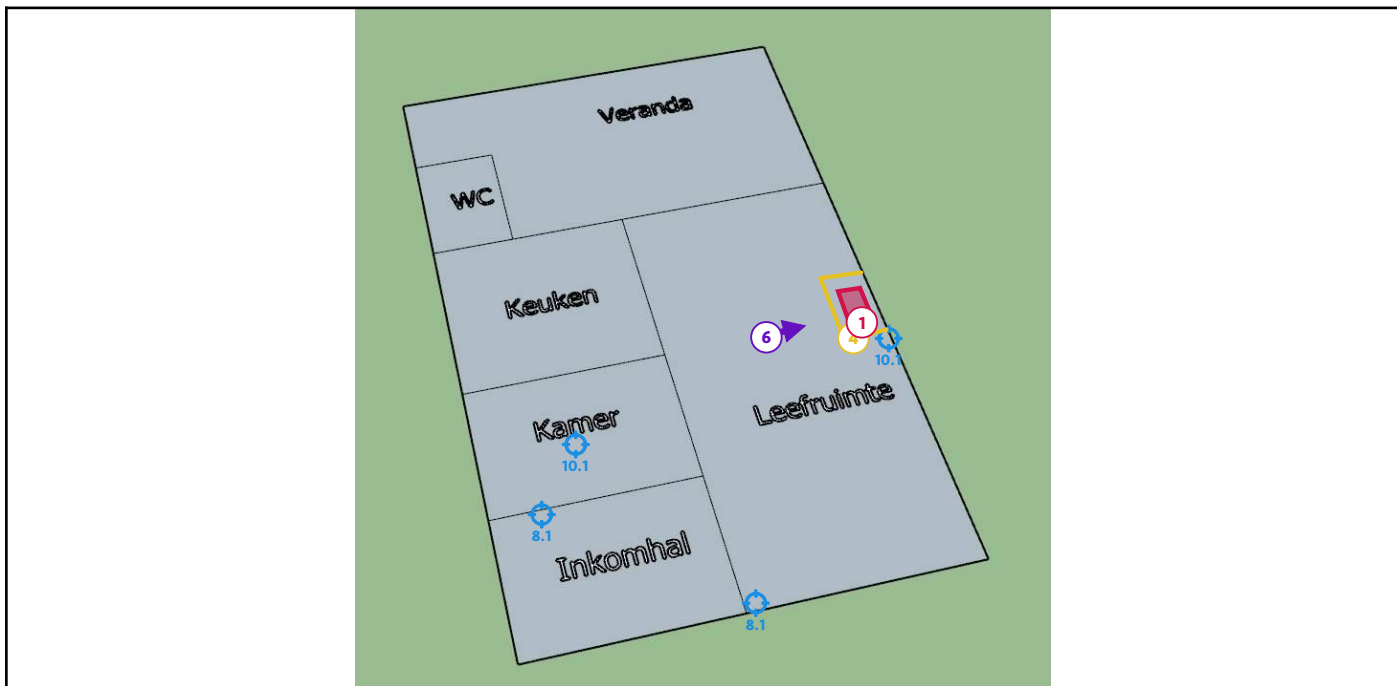
## Plan 1.2: Plan GLV

Beschrijving	Type	Actie
1. Asbestverdachte plaat (schouw)	Asbestmateriaal	<b>Dringend verwijderen</b>
4. Schouw (massal)	Asbestmateriaal	<b>Zorgvuldig beheren</b>
6. Binnenkant schouw	Beperking	-
8. Pleisterwerk binnenmuren	Geen asbest	-
8.1 Code: Pleisterwerk binnenmuren	Mengmonster	-
10. Pleisterwerk plafond	Geen asbest	-
10.1 Code: Pleisterwerk plafond	Mengmonster	-

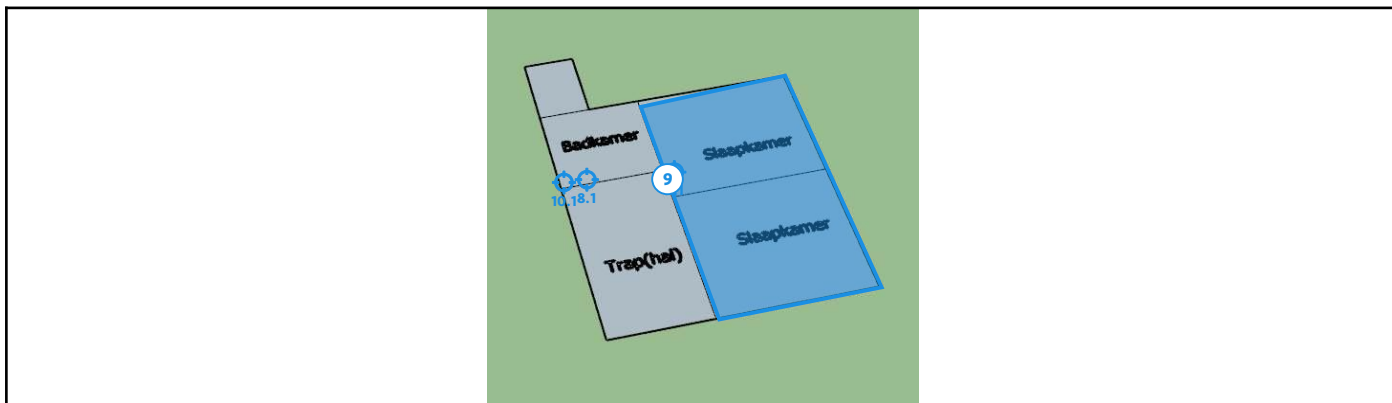
## Plan 1.3: Plan 1e verdieping

Beschrijving	Type	Actie
8. Pleisterwerk binnenmuren	Geen asbest	-
8.1 Code: Pleisterwerk binnenmuren	Mengmonster	-
9. Vloerzeil 1e verdieping	Geen asbest	-
9.1 Code: Vloerzeil 1e verdieping	Puntmonster	-
10. Pleisterwerk plafond	Geen asbest	-
10.1 Code: Pleisterwerk plafond	Mengmonster	-

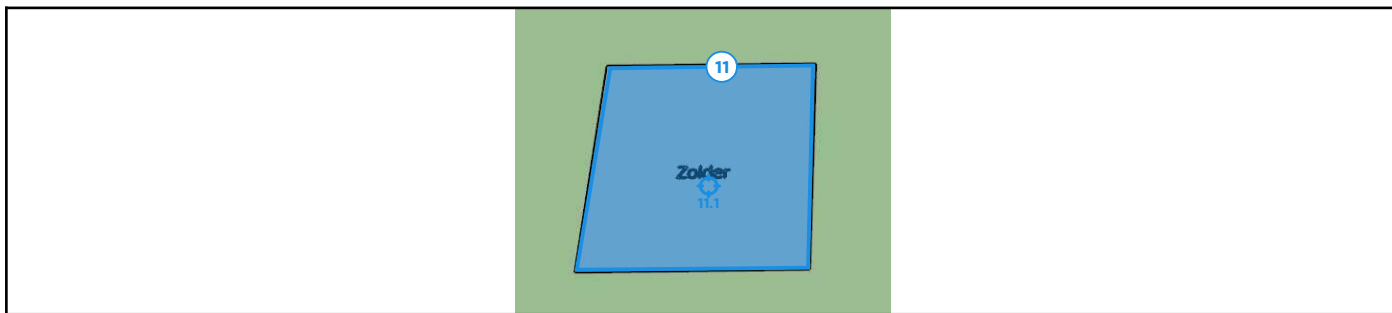
## Plan 1.4: Plan zolder

Beschrijving	Type	Actie
11. Vloerzeil zolder	Geen asbest	-
11.1 Code: Vloerzeil zolder	Puntmonster	-

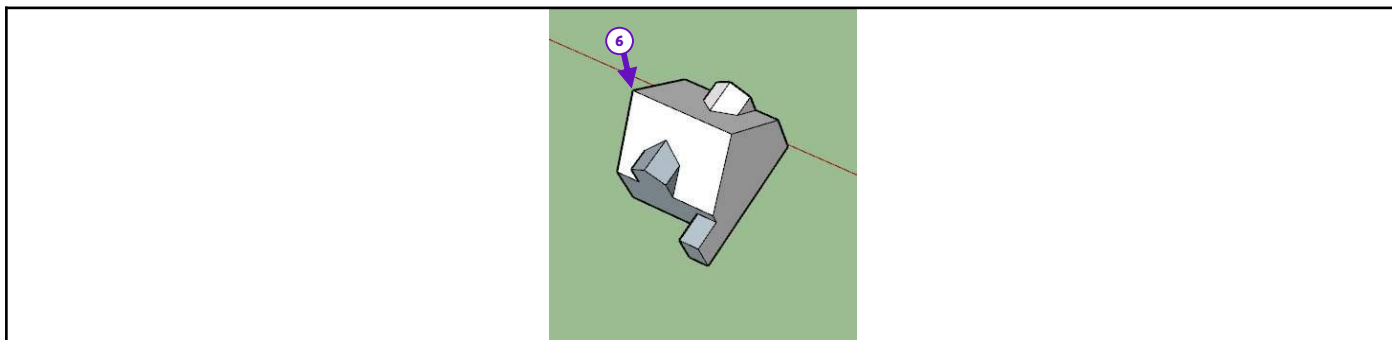
## Plan 1.5: Plan 3D

Beschrijving	Type	Actie
6. Binnenkant schouw	Beperking	-

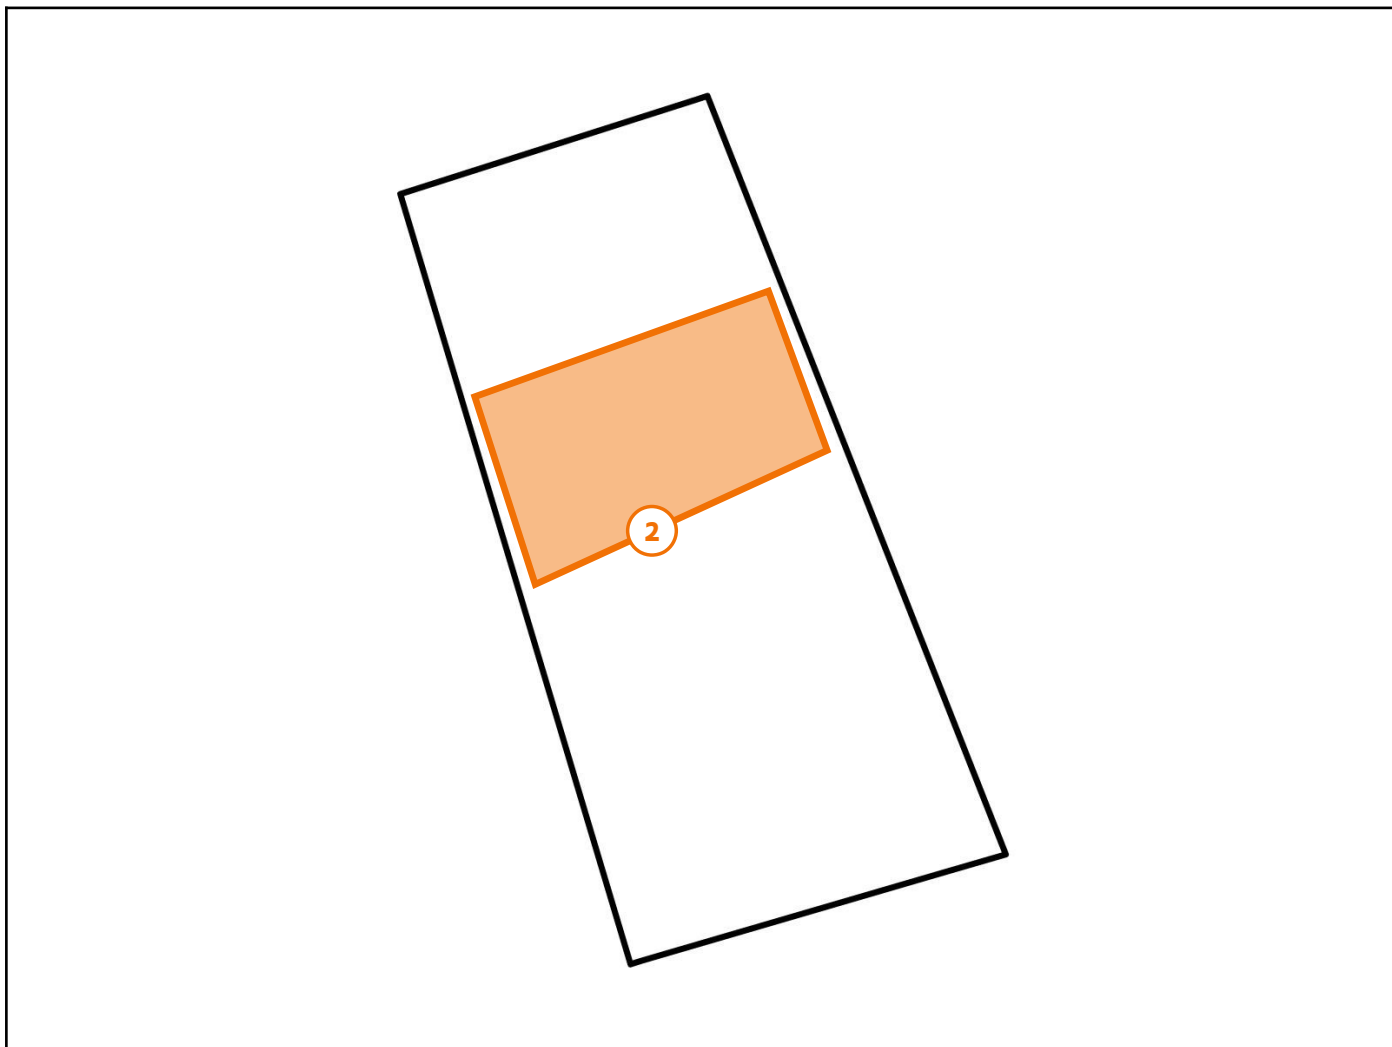
## Plan 2.1: Tuinhuis plan

Beschrijving	Type	Actie
2. Asbestverdachte golfplaten tuinhuis (binnen)	Asbestmateriaal	<a href="#">Verwijderen</a>

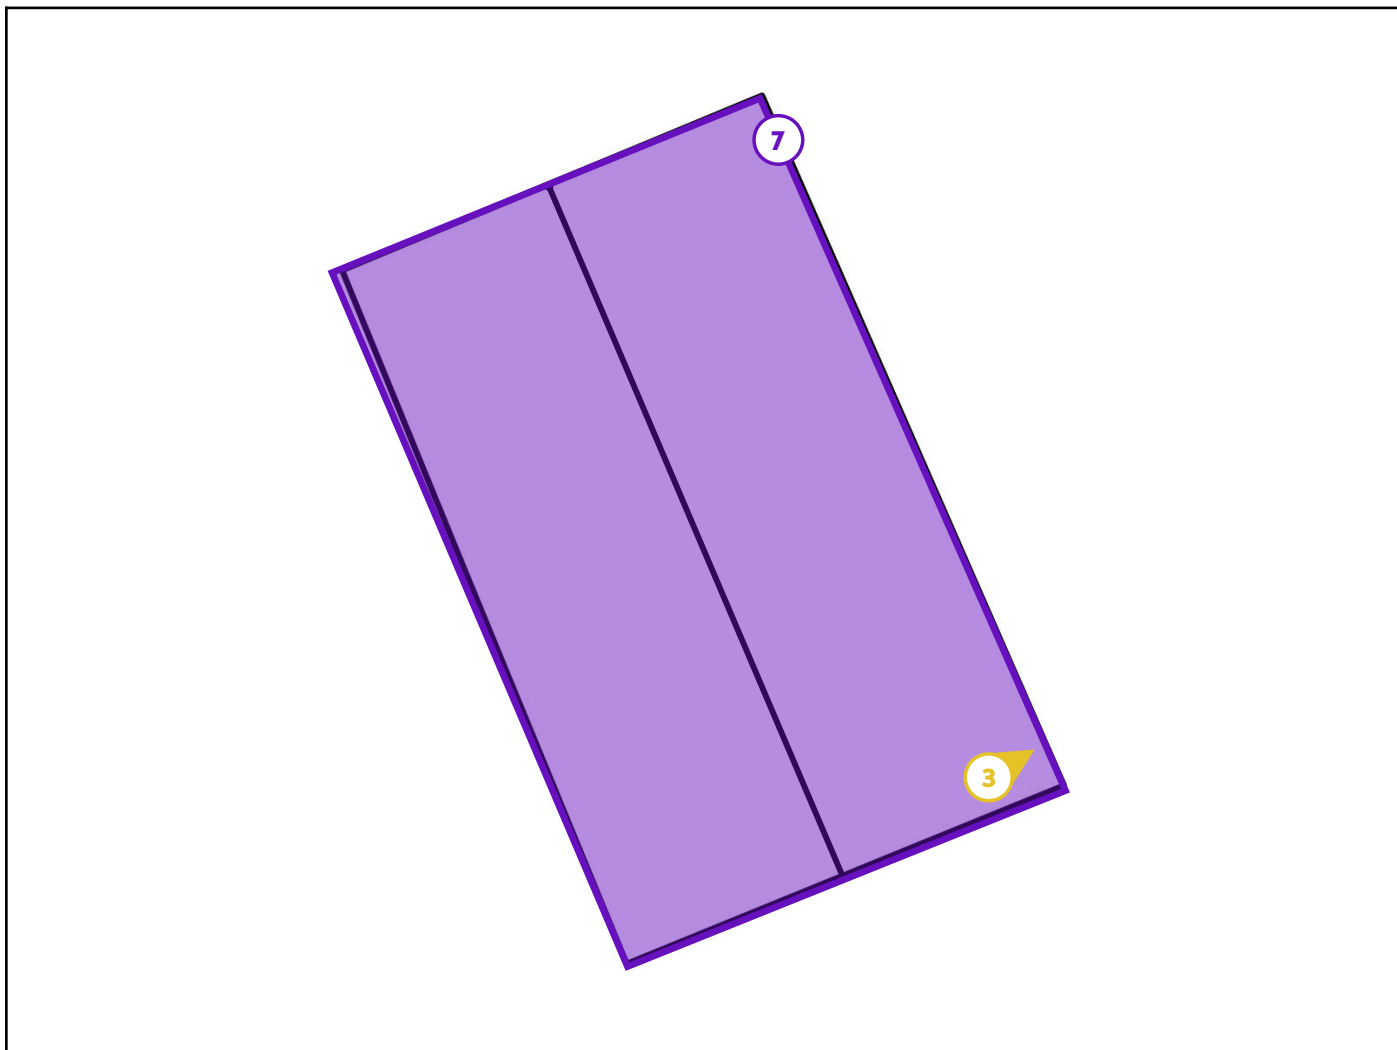
## Plan 3.1: Garage dakplan

Beschrijving	Type	Actie
3. Bakeliet stopcontacten en schakelaars	Asbestmateriaal	Zorgvuldig beheren
7. Plafond afwerking garage	Beperking	-
