Asbestinventarisatetest

Koning Albertstraat 58/2, 1785 Merchtem

Attestnummer : 20250321-000002.000

Uitgegeven op : 21.03.2025

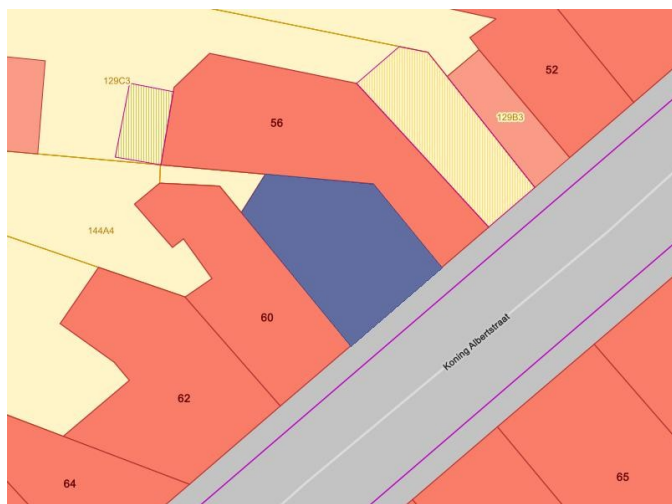
Zone 1: Appartement

Tijdens de inspectie vastgesteld:

- 0 Asbestmaterialen
- 0 Beperkingen
- 0 Uitsluitingen
- 0 Roerende goederen
- 0 Puin, steenslag, (water)bodem
- 7 Adviezen
- 2 Geen asbest
