# Asbestinventarisatetest

Alfred Van Campenhoutlaan 2, 1860 Meise

Attestnummer : 20250423-000384.000

**Niet-asbestveilig**

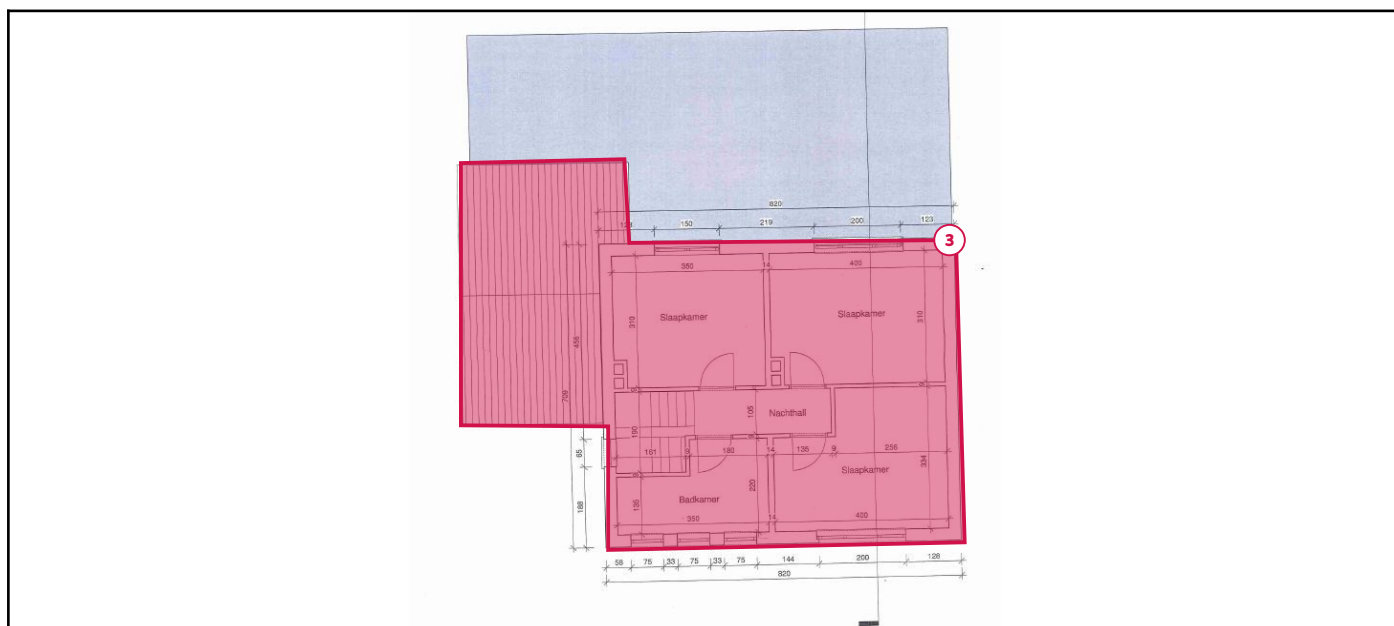
## Plan 1.4: PLAN+1

| Beschrijving | Type | Actie |
|---|---|---|
| 3. ASBESTONDERDAK | Asbestmateriaal | Dringend verwijderen |

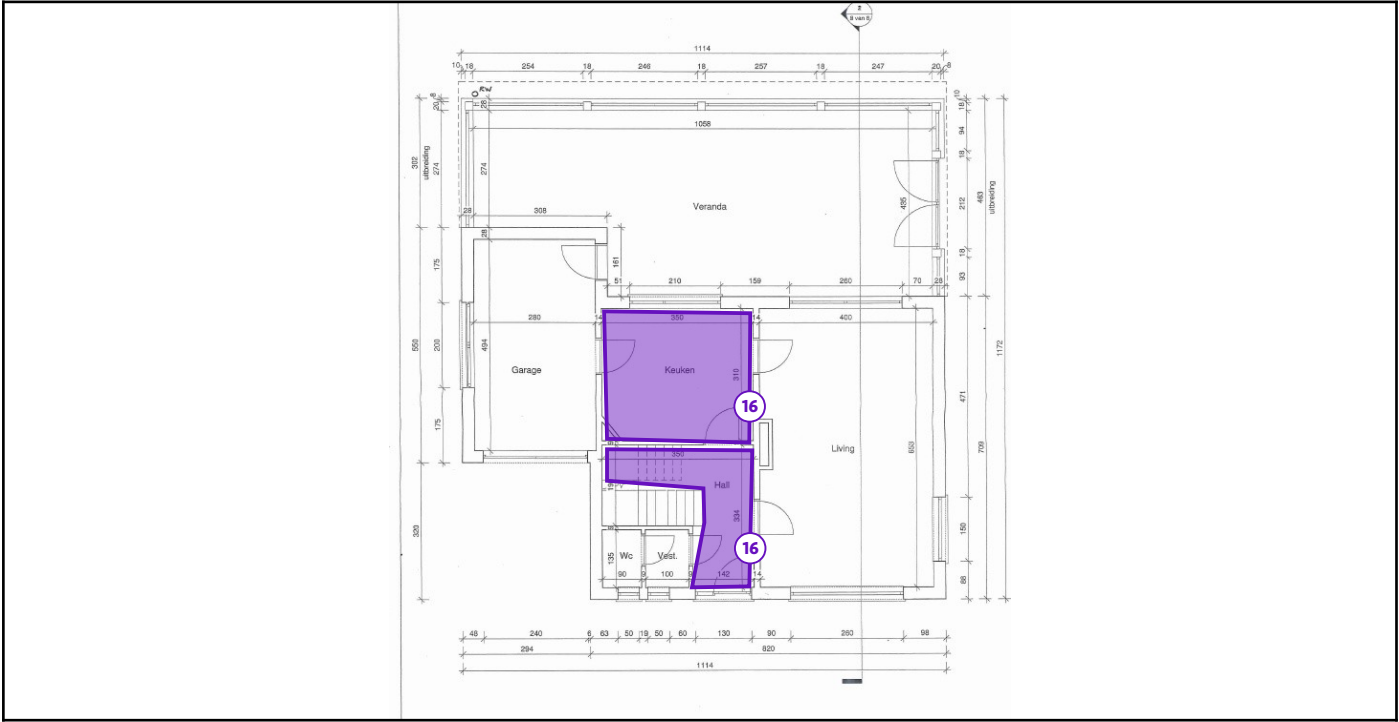
# Plan 1.8: PLAN+0

| Beschrijving | Type | Actie |
|---|---|---|
| 16. LIJMLAAG | Advies | - |

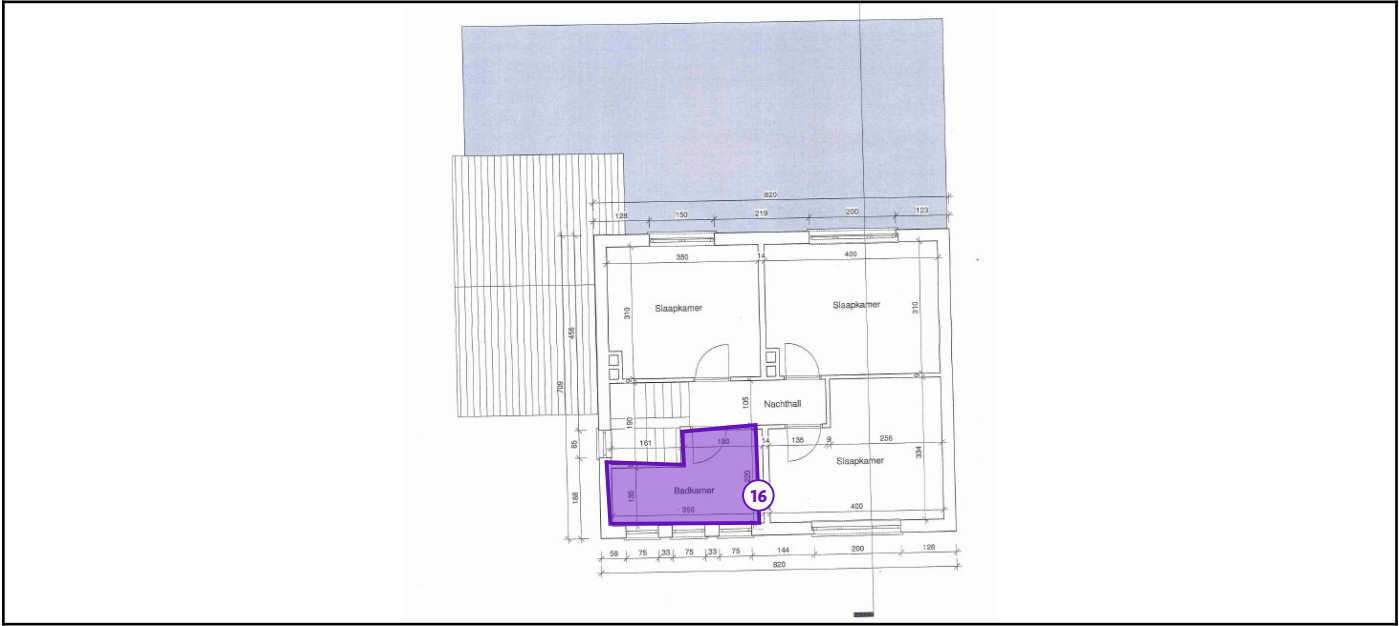
# Plan 1.9: PLAN+1

| Beschrijving | Type | Actie |
|---|---|---|
| 16. LIJMLAAG | Advies | - |

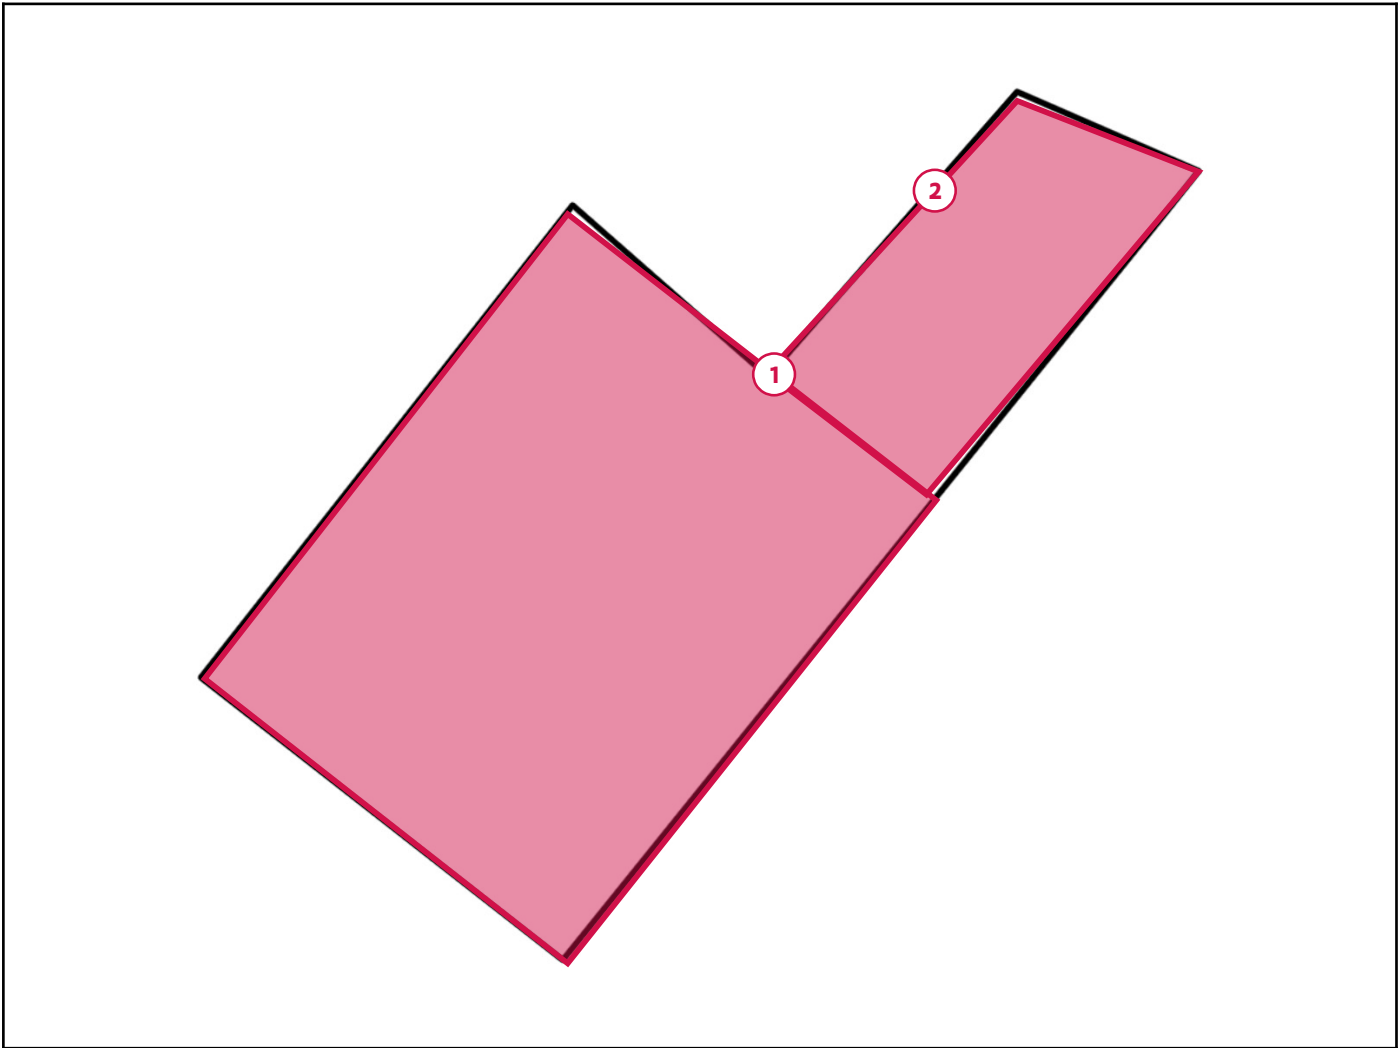
# Plan 3.1: Bijgebouw plan

| Beschrijving | Type | Actie |
|---|---|---|
| 2. ASBESTGOLFPLATEN | Asbestmateriaal | Dringend verwijderen |

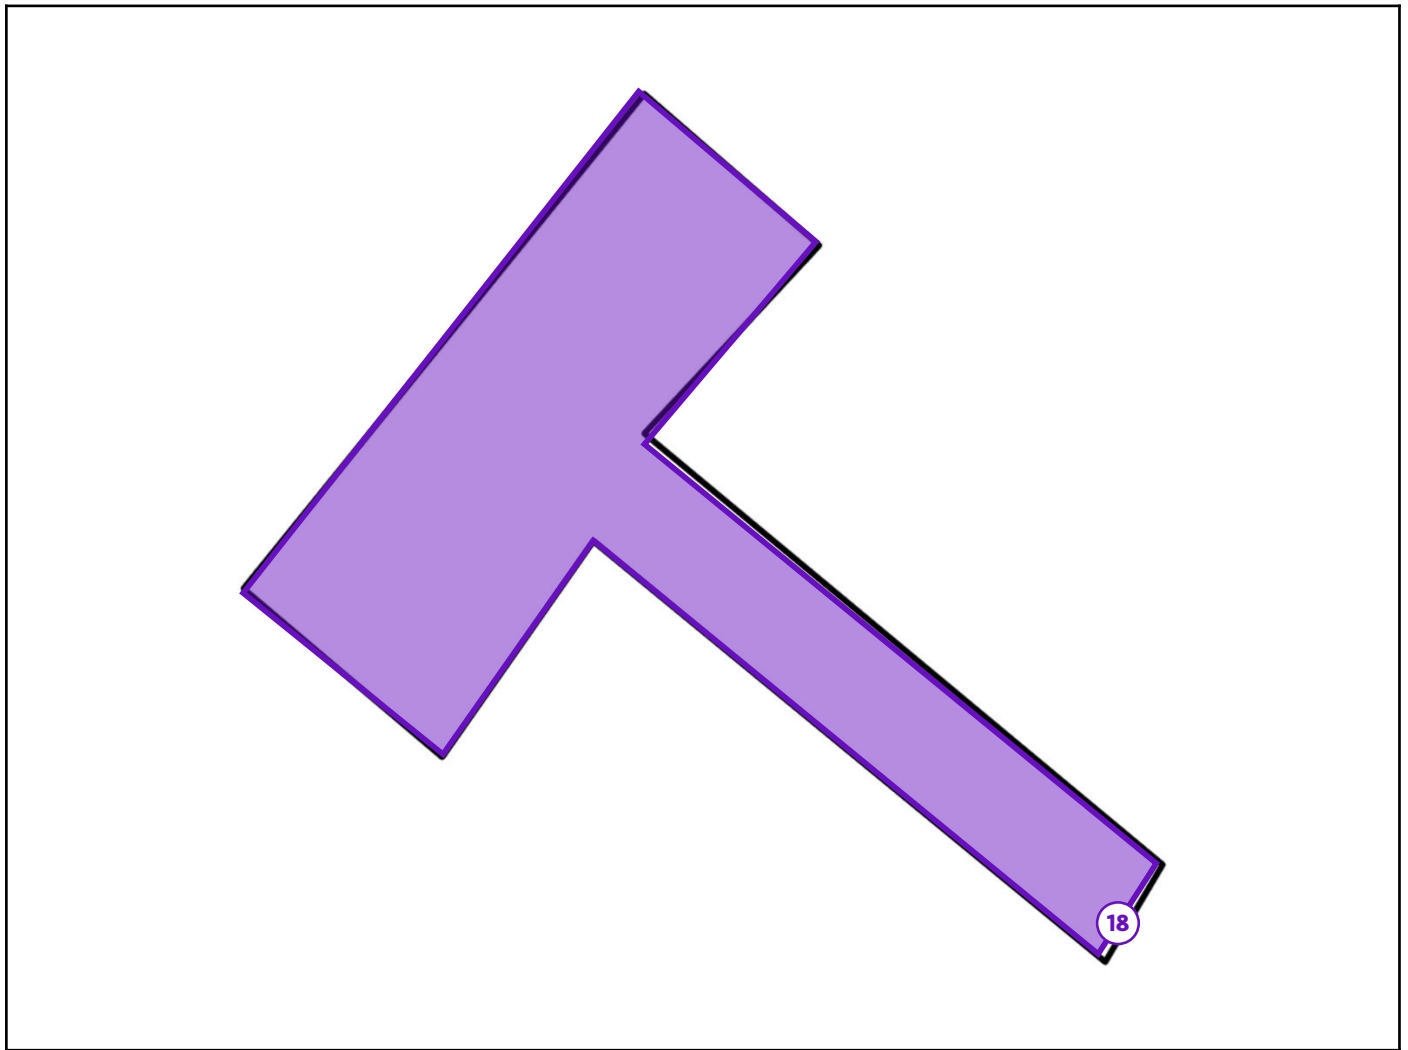
## Plan 4.1: Constructie plan

| Beschrijving | Type | Actie |
|---|---|---|
| 18. VERHARDING MET KLINKERS | Advies | - |

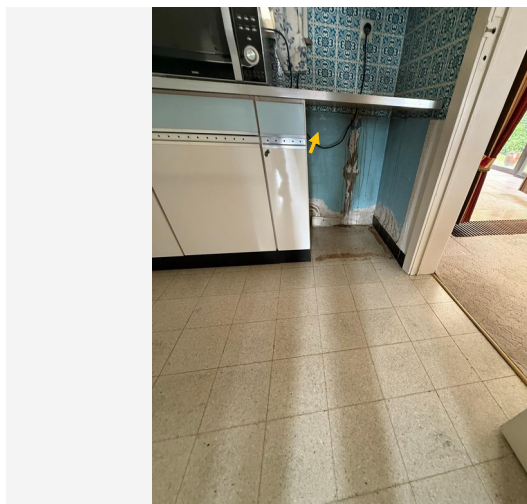
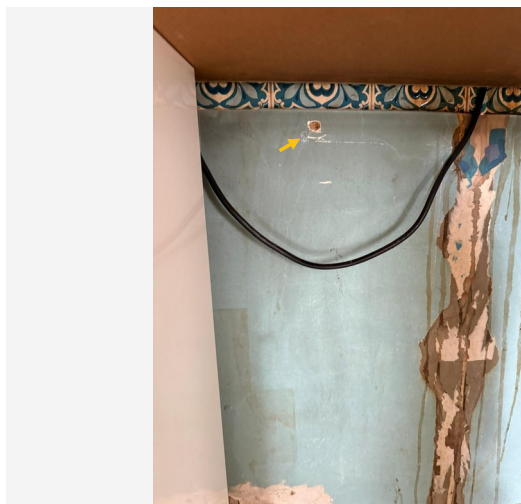
Geen asbest

| Opmerking | Pleisterwerk is een niet-hechtgebonden materiaal en kan ik verschillende kleuren ontstaan, vaak wit. Het bindmiddel is gips/kalk. De kans dat er asbest zit in pleisterwerk is kleiner vergeleken met andere toepassingen, maar het is noodzakelijk om een staal te nemen van muur en plafond voor alle zekerheid. |
